# RELATÓRIO TÉCNICO

## Nº 01/21588/2021

Solicitante	UNOPS
Local	CENSE BARRETO
Órgão	Departamento Geral de Ações Socioeducativas
Endereço	Rua General Castrioto, nº 589, Barreto, Niterói, RJ – CEP 24110-256

Rio de Janeiro, 22 de janeiro de 2021

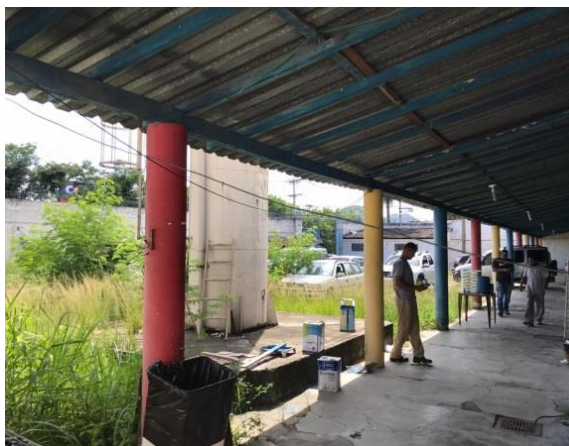
Figura 2 - Pátio lateral

- No pátio lateral, a vegetação avança constantemente, conforme Figuras 2 e 3. Porém, o serviço de manutenção do DEGASE executa a poda sempre que necessário;

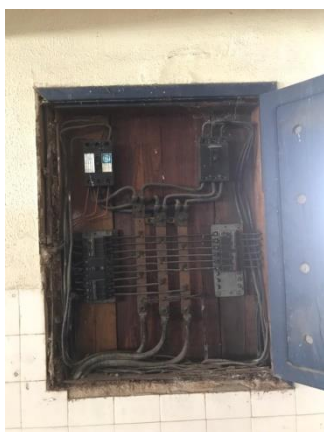
- As instalações elétricas estão totalmente condenadas (Figuras 6, 7, 9 e 19). Na Figura 25, é possível verificar que o DEGASE executou nova instalação para usufruir do local de modo seguro;

Figura 6 - Quadro de energia, pavimento térreo, prédio 5

Condenam-se totalmente as instalações hidráulicas e elétricas, não apenas pelas condições precárias, mas por estarem desatualizadas em relação às normativas vigentes.

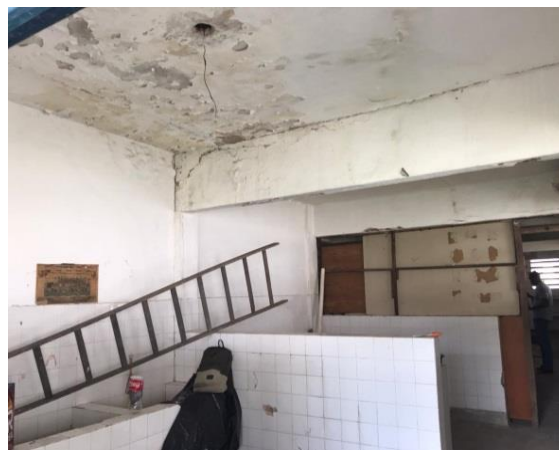
- As instalações hidráulicas são antigas. Supõe-se que sejam ainda as instalações originais, reparadas apenas em pontos locais para uso do DEGASE;
- Apesar da troca de telhado do prédio 5 pelo DEGASE, o local é acometido por problemas de infiltrações (Figuras 7, 10, 13, 15, 16, 20 e 21);

Figura 7 - Instalações da cozinha desativada, prédio 5

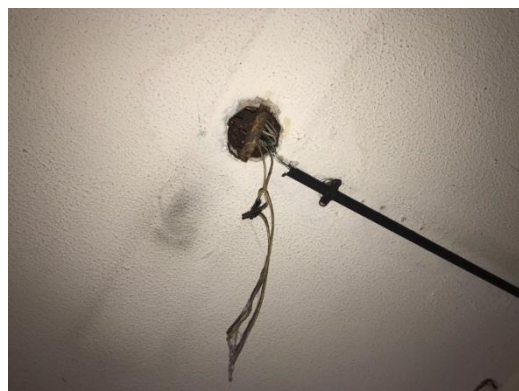
Figura 9 - Detalhe de ponto de iluminação, pav. térreo, prédio 5

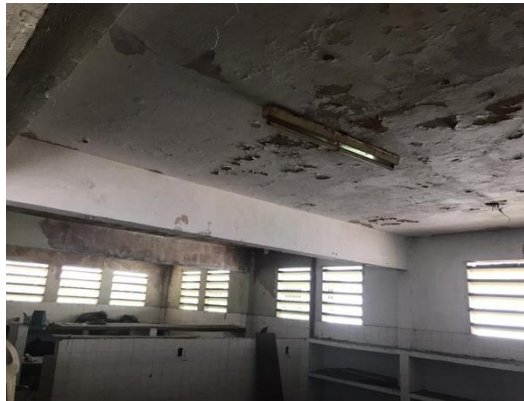
Figura 10 - Instalações da cozinha desativada, pav. térreo, prédio 5

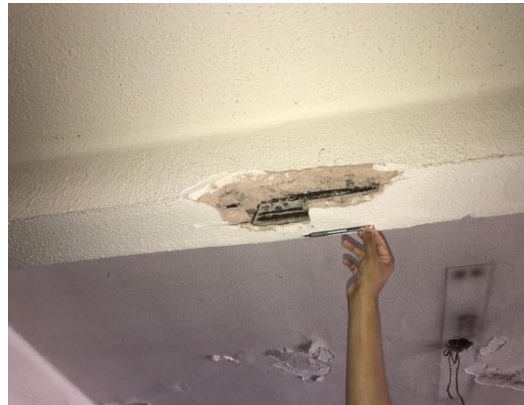
- Há manifestações patológicas na estrutura de concreto armado em pontos isolados (Figuras 11, 17 e 18). Sabe-se apenas que a obra do prédio foi finalizada no ano de 1971, não existindo quaisquer informações sobre o projeto original que permitam investigar de a origem das manifestações;

Figura 11 - Manifestação patológica em viga, pavimento térreo, prédio 5

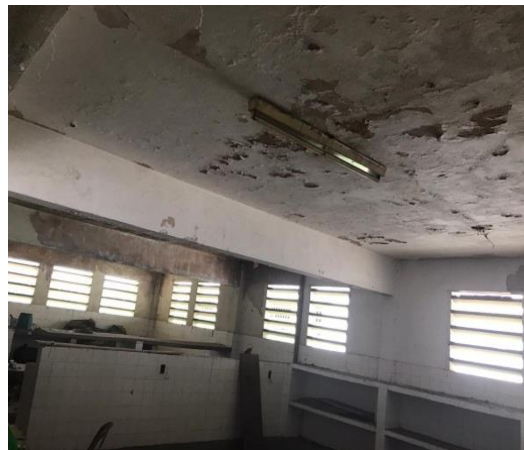
Figura 13 - Instalações da cozinha desativada, pav. térreo, prédio 5

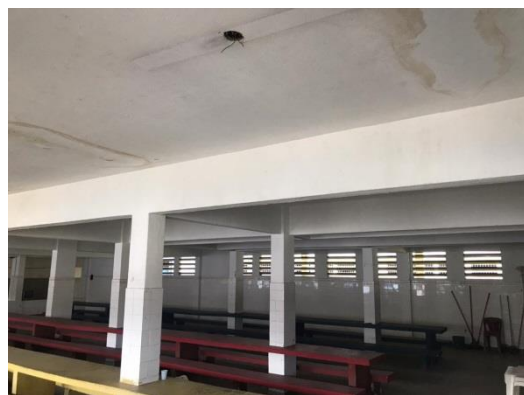
Figura 15 - Vista geral do refeitório, prédio 5

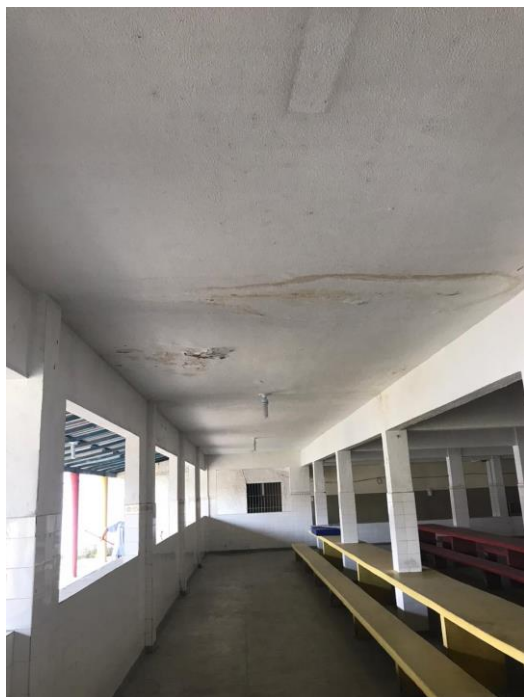
Figura 16 - Refeitório, pav. térreo, prédio 5

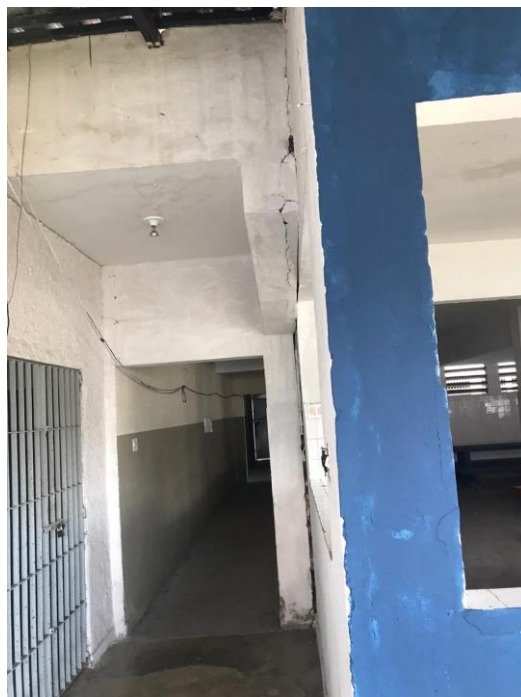
Figura 17 - Manifestação patológica em viga, próxima ao refeitório

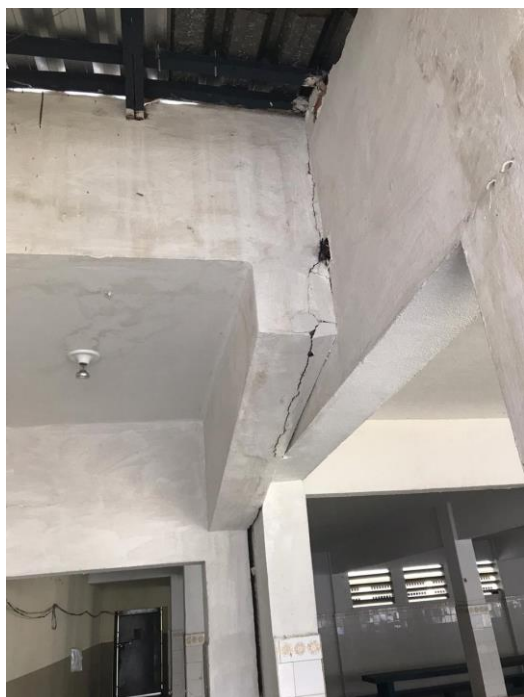
Figura 18 - Manifestação patológica em viga, próxima ao refeitório

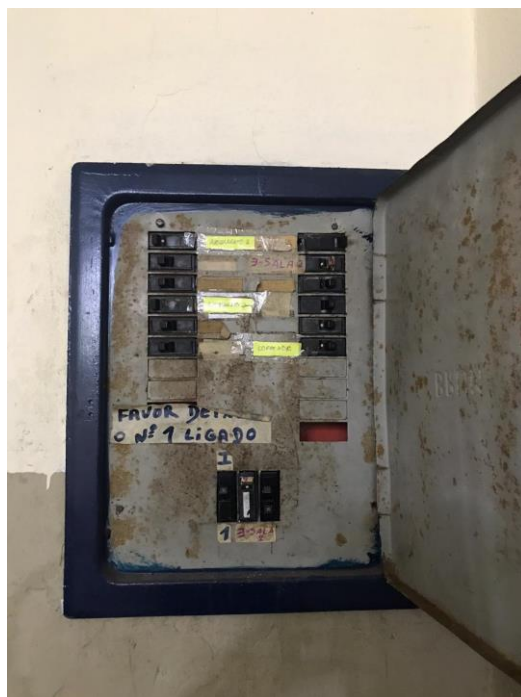
Figura 19 - Quadro de energia, primeiro pav., prédio 5

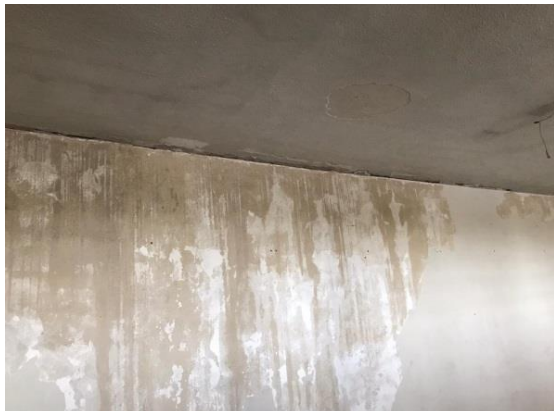
Figura 20 - Destaque da manifestação patológica na pintura devido infiltração do teto, primeiro pav., prédio 5

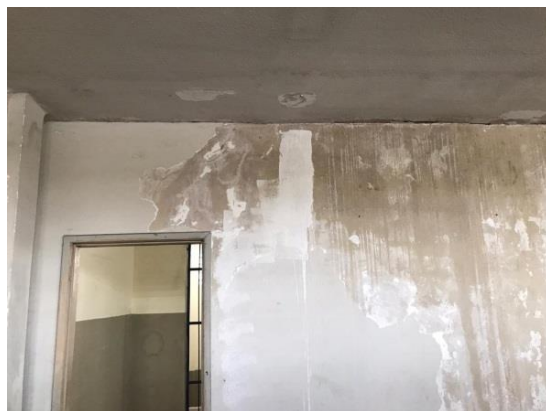
Figura 21 - Destaque da manifestação patológica na pintura devido infiltração do teto, primeiro pav., prédio 5

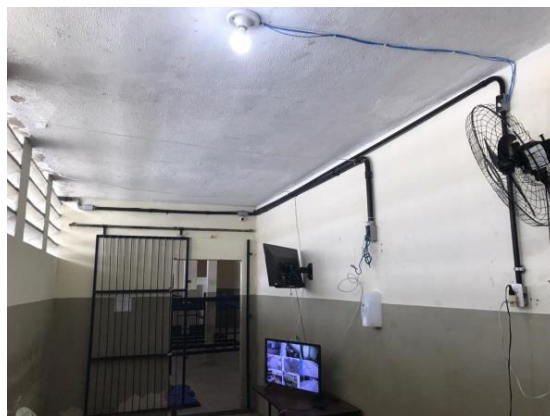
Figura 25 - Antessala dos alojamentos,  
primeiro pav., prédio 5

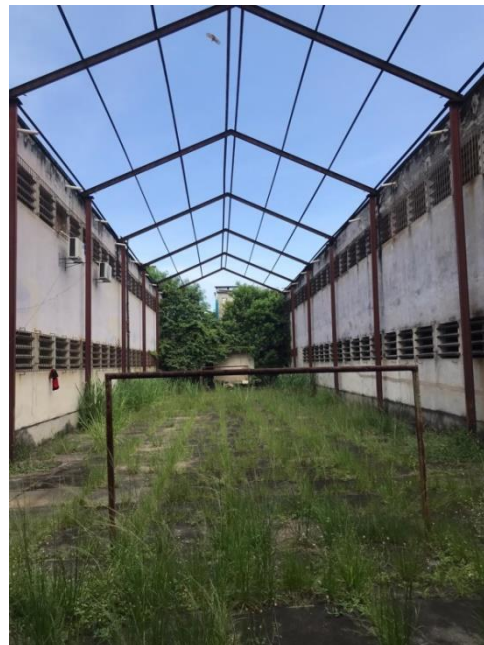
Figura 27 - Pátio descoberto entre os prédios 2 e 3. Estrutura metálica totalmente comprometida e condenada

As estruturas metálicas remanescentes nos pátios descobertos estão totalmente condenadas, e devem ser removidas.

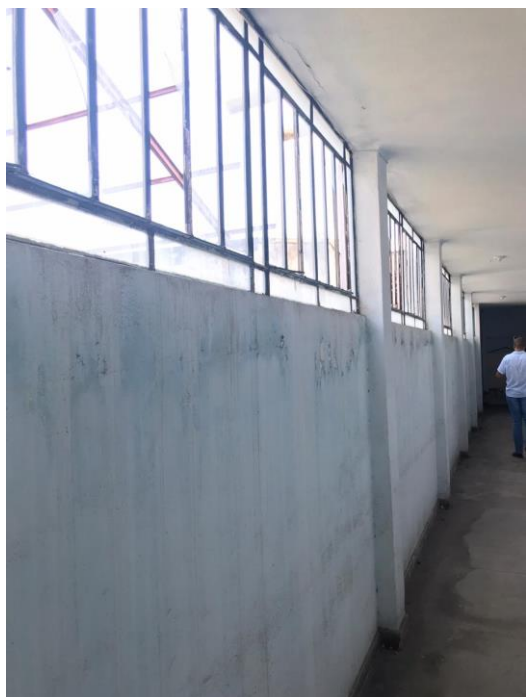
Figura 34 - Detalhe de esquadrias antigas e quebradas

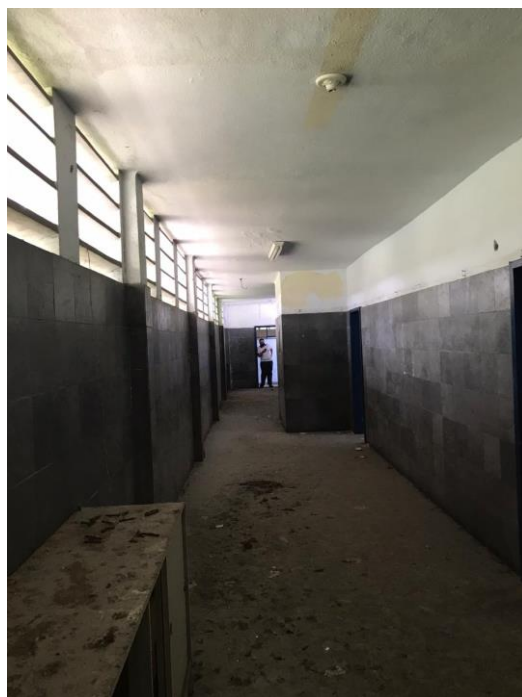
Figura 35 - Corredor de prédio que serve apenas para armazenamento de materiais. Exemplo comum aos demais prédios quanto às condições de infraestrutura e manutenção

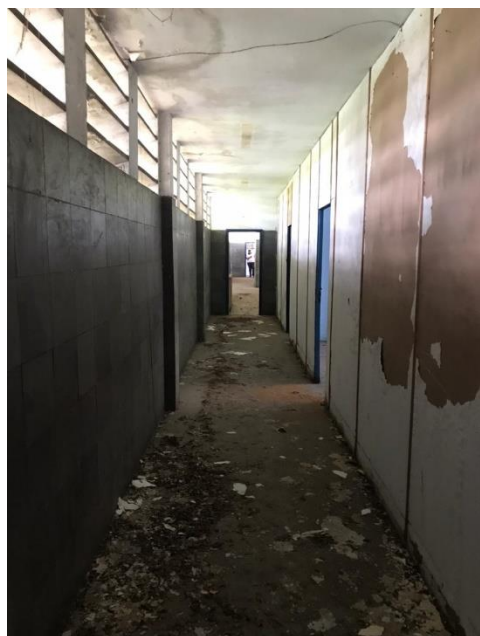
Figura 36 - Corredor de prédio que serve apenas para armazenamento de materiais. Exemplo comum aos demais prédios quanto às condições de infraestrutura e manutenção

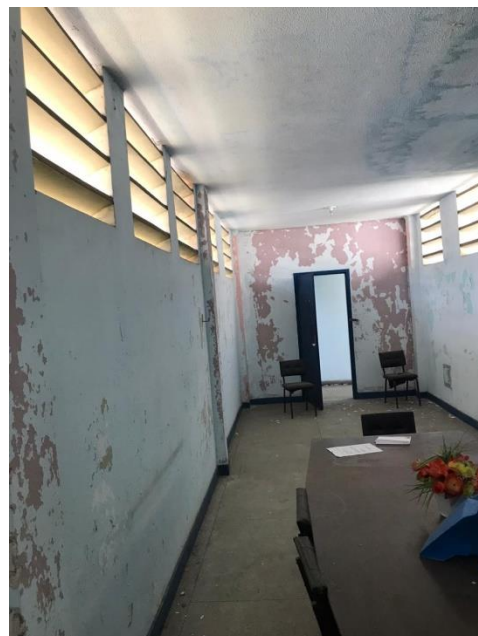
Figura 37 - Sala desativada. Exemplo comum aos demais prédios quanto às condições de infraestrutura e manutenção

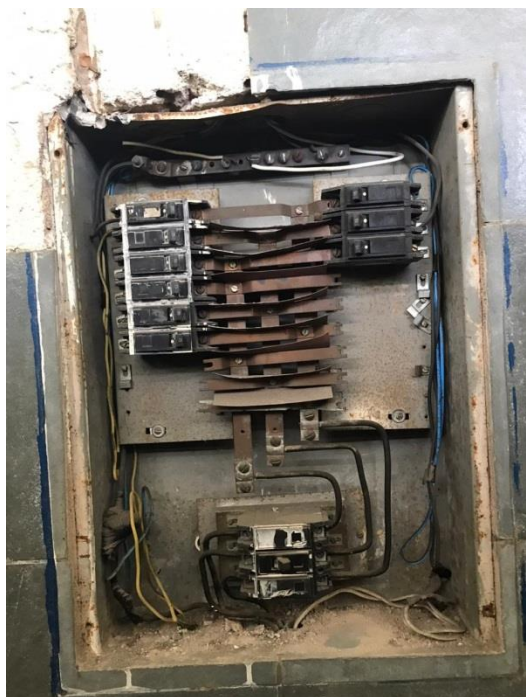
Figura 38 - Quadro de energia de prédio que serve para armazenamento. Exemplo comum aos demais prédios

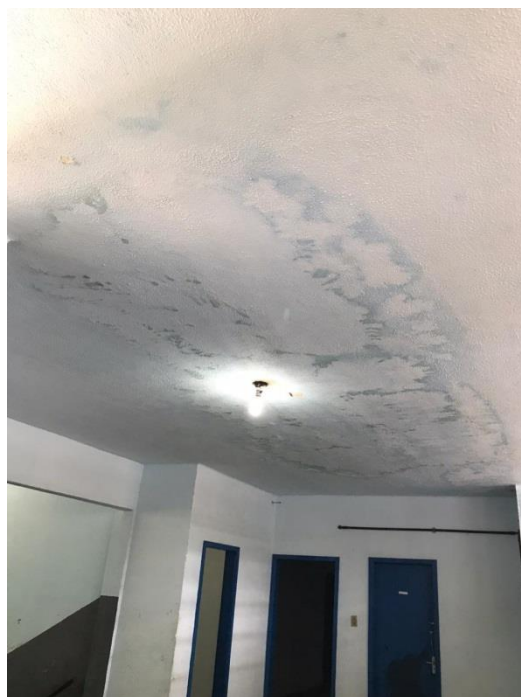
Figura 39 - Infiltração em prédio que serve apenas para armazenamento. Exemplo comum aos demais prédios

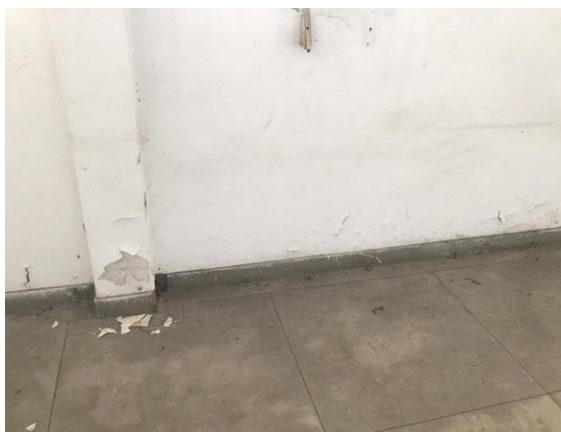
Figura 40 - Manifestação patológica na pintura, pavimento superior

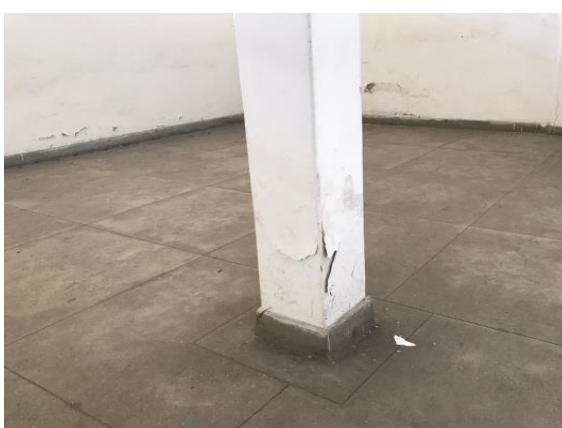
Figura 41 - Manifestação patológica na pintura, pavimento superior

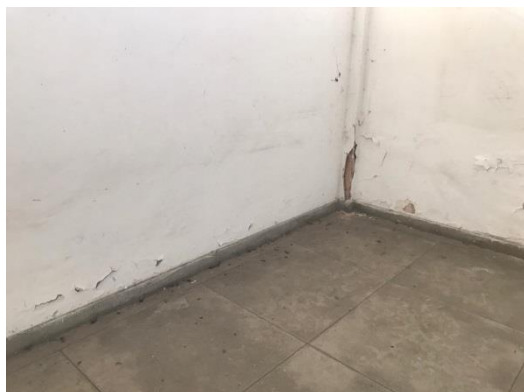
Figura 42 - Manifestação patológica na pintura, pavimento superior

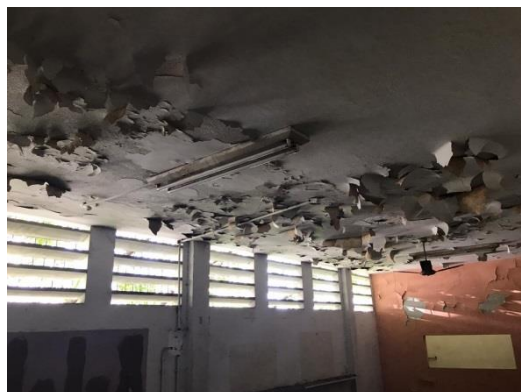
Figura 43 - Manifestação patológica devido à infiltração no teto, pavimento superior

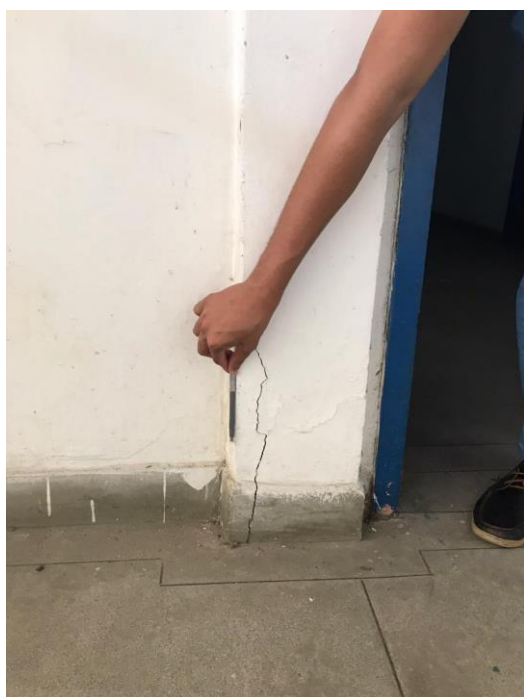
Figura 44 - Manifestação patológica estrutural em pilar, pavimento superior

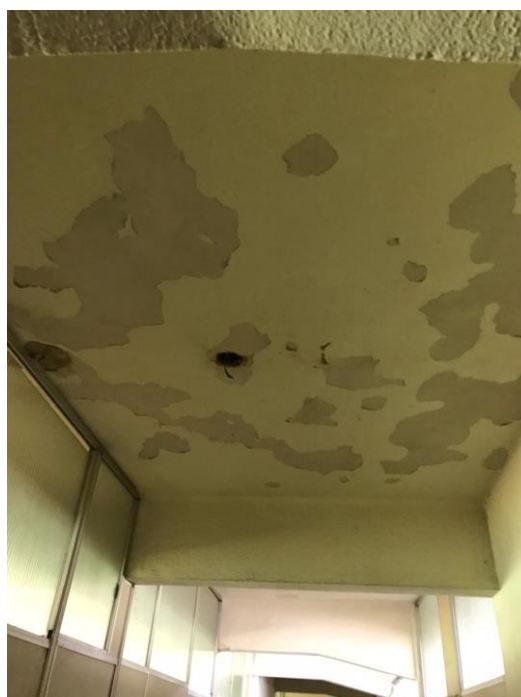
Figura 45 - Infiltração no teto de pavimento térreo

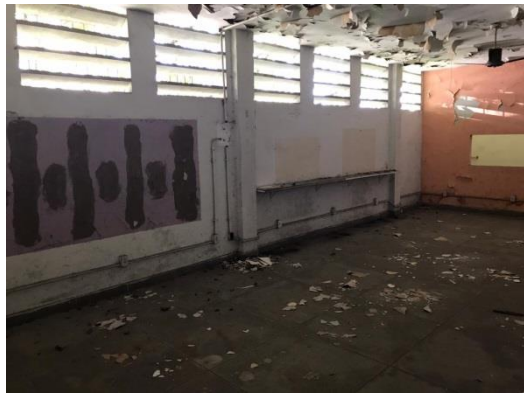
Figura 46 - Manifestação patológica devido à infiltração no teto

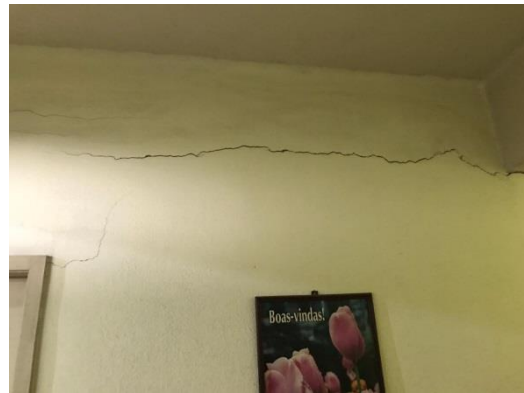
Figura 47 - Manifestação patológica pontual em viga, pavimento térreo, prédio 6

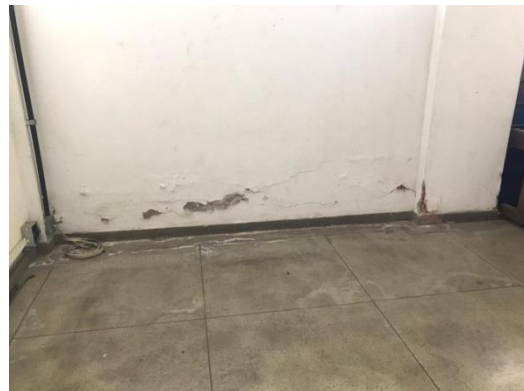
Figura 49 - Exemplo de infiltração no pavimento térreo devido à capilaridade. Exemplo comum a todos os prédios

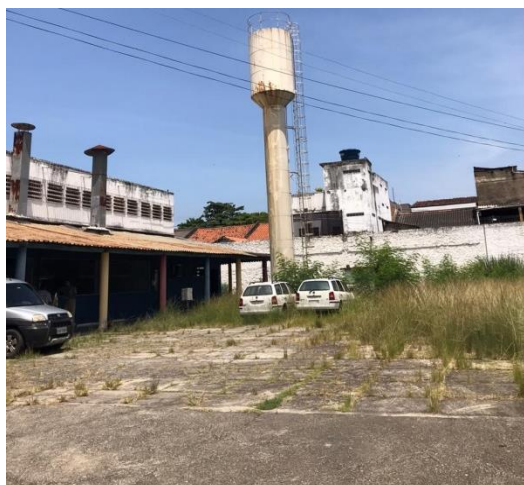
Figura 50 - Castelo d'água metálico, apresentando pontos de corrosão ao longo da superfície
