# KURCAJ BRIDGE, KRUIJË / URA KURCAJ, KRUIJË

Architectural Detailed Design / Projekt Zbatimi Arkitektonik

**KURCAJ BRIDGE  
URA KURCAJ**

EU4C- 1.1.2 - D - A - 01

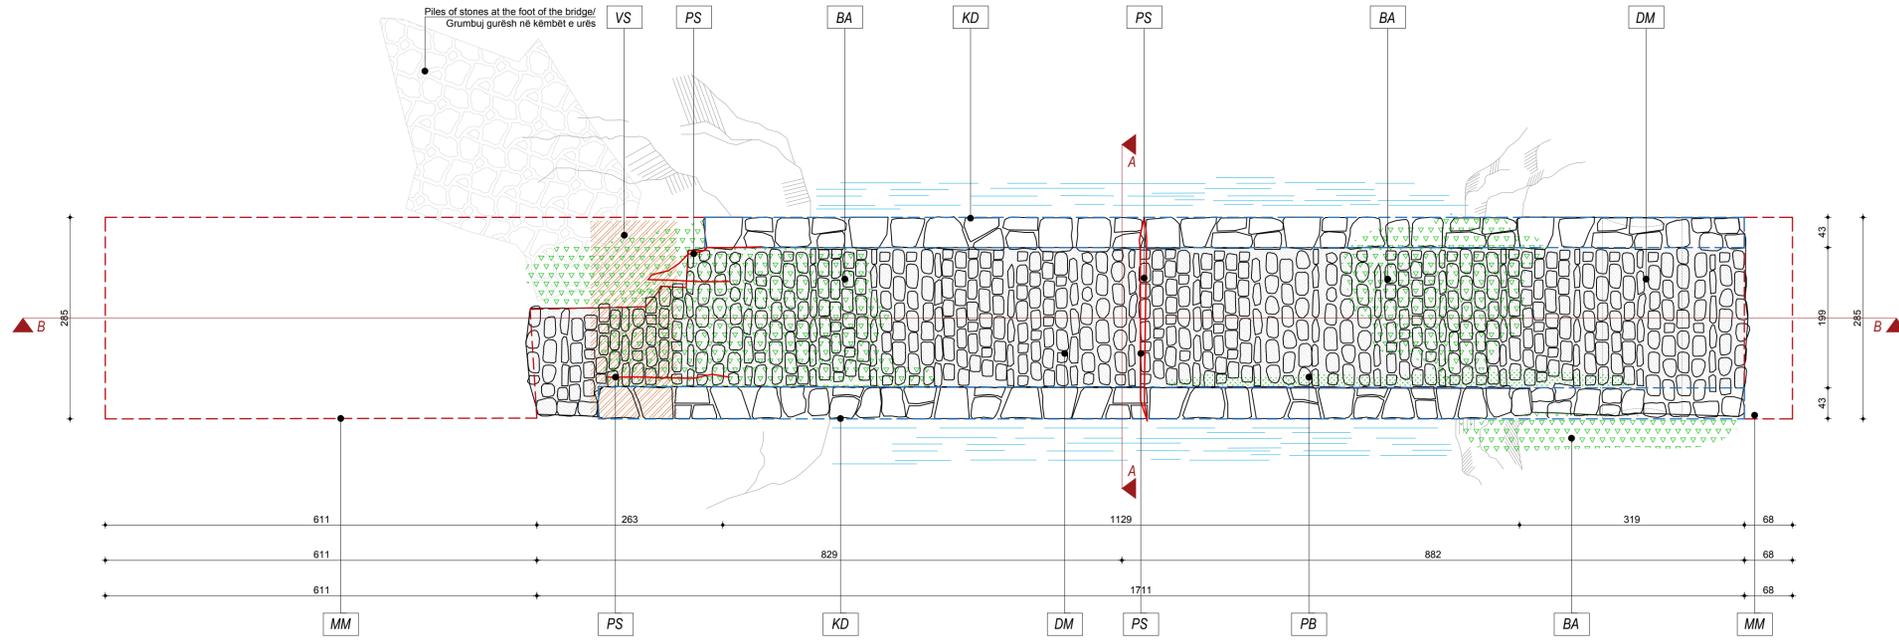
**CURRENT CONDITION, PLAN OF BRIDGE  
GJENDJA EKZISTUESE, PLANI I URËS**

Code Kodi	Symbol Simboli	Deterioration Degradimi
PS		<b>Deep cracks</b> Deterioration due to shedding of the binding mortar which may cause displacement of parts. This type of crack poses a risk to the stability of the monument. Çarje të thella Degradimi për shkak të shpërbërjes së laçit lidhës që mund të shkaktojë zhvendosje të pjesëve. Kjo lloj çarje paraqet rrezik për stabilitetin e objektit.
PB		<b>Vegetation and moss</b> Vegetacion dhe patine biologjike
BA		<b>Uncontrolled growth of aggressive plants</b> Rritje e pakontrolluar e bimëve agresive
DG		<b>Damaged wall stone. Alteration of the shape, affecting the thickness of the material.</b> Dëmtim i muraturës së gurit. Ndryshim i formës që ndikon në trashësinë e materialit.
MP		<b>Presence of inappropriate materials, finishes or use of non-authentic elements. Accidental and localized alteration of the surface.</b> Përdorim i papërshtatshëm i materialeve, rifiniturave apo përdorim i elementeve jo-autentikë. Alterime lokale dhe aksidentale të sipërfaqes.

DM		<b>Damage or loss of mortar binder layer. Decomposition of grout and filler. The natural and irreversible process of slow and continuous consumption of the material.</b> Dëmtim ose mungesë e shtresës së laçit. Prishje e fugaturës dhe materialit mbushës. Procesi natyror dhe i pakthyeshëm i konsumit të ngadalhtë dhe të vazhdueshëm të materialit.
VS		<b>Anthropic Deterioration. Closure with stones of the bridge window.</b> Degradim antropik. Tamponim me gurë i kamarrës së urës.
PL		<b>Presence of moisture and / or raising dump.</b> Prezencë lagështie dhe / ose myku.
SB		<b>Deterioration due to the formation of substances generally of a white color and crystalline appearance, dust or fine thread on the surface.</b> Fioreshence. Formacion i substancave përgjithësisht të një ngjyre të bardhë dhe pamje kristaline, pluhur ose fije e hollë në sipërfaqe.
ER		<b>Erosion</b> Erozion
MM		<b>Missing stone wall. Lack of elements. Fall and loss of parts.</b> Mur guri i munguar. Mungesë elementi. Rënia dhe humbja e pjesëve.

SHM		<b>Detachment of the frontal wall from the infill that there is in between the two facades. Deterioration due to shedding of the binding mortar, which generally precedes the collapse of the structure fragments.</b> Shkëputja e murt ballor nga mbushja që ka në mes të dy fasadave. Degradim për shkak të shpërbërjes së laçit lidhës, gjë e cila përjthësisht i paraprin shembjes së fragmenteve të strukturës.
KD		<b>Wall Top Decay (Damaged Parapet)</b> Kre muri i dëmtuar (Parapet i dëmtuar)

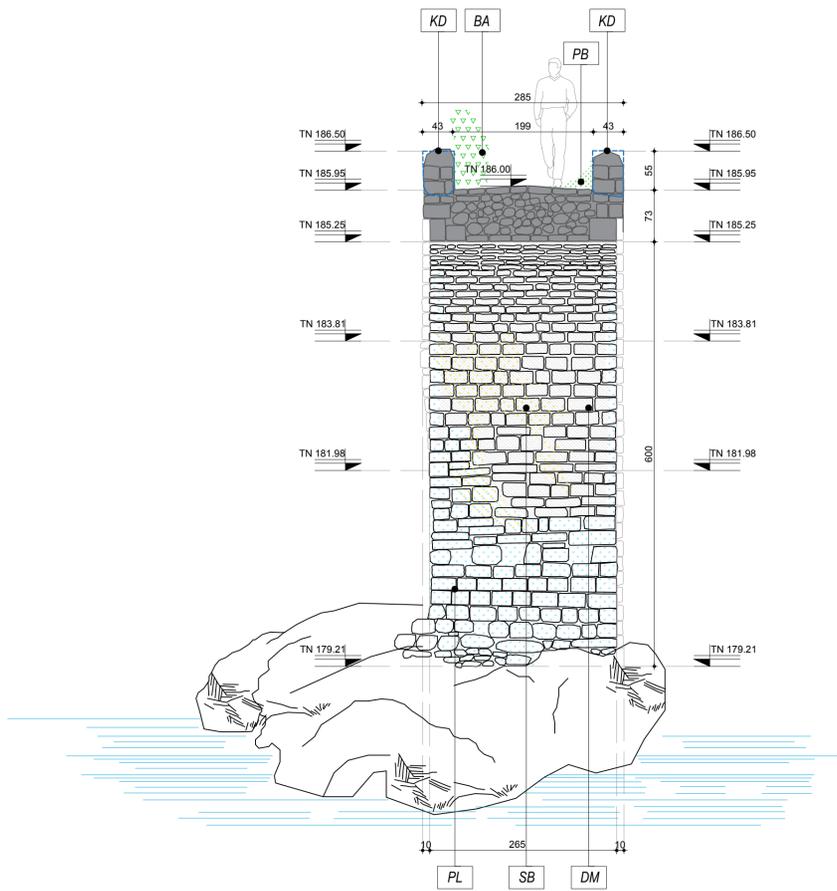
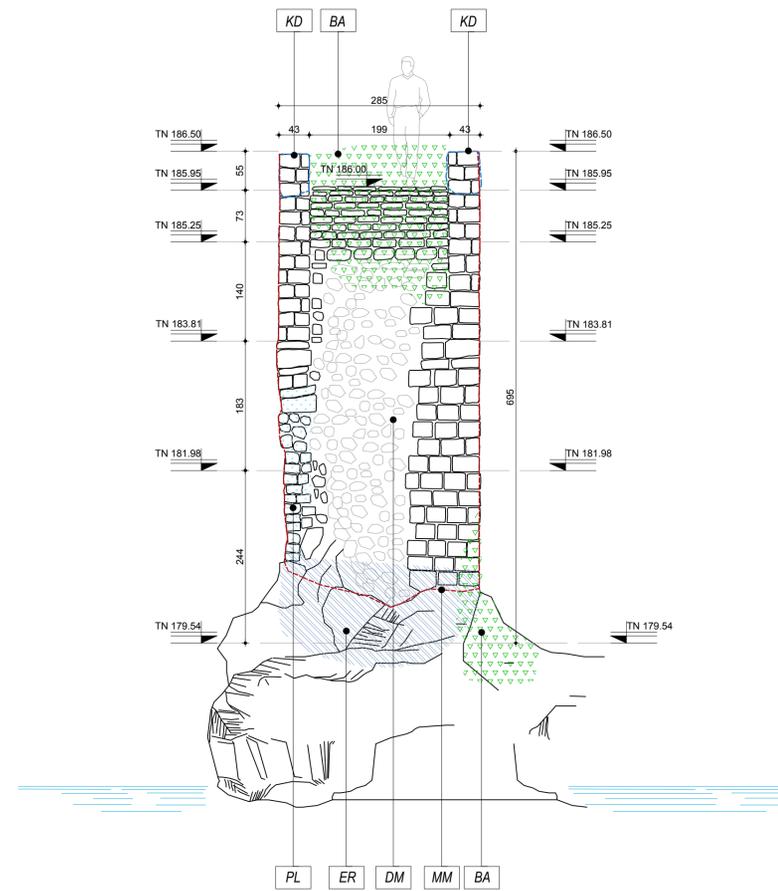
**CURRENT CONDITION, CROSS SECTION**  
**GJENDJA EKZISTUESE, PRERJE TËRTHORE**

Code Kodi	Symbol Simboli	Deterioration Degradimi
PS		<b>Deep cracks</b> Deterioration due to shedding of the binding mortar which may cause displacement of parts. This type of crack poses a risk to the stability of the monument. Çarje të thella Degradimi për shkak të shpërbërjes së laçit lidhës që mund të shkaktojë zhvendosje të pjesëve. Kjo lloj çarje paraqet rrezik për stabilitetin e objektit.
PB		<b>Vegetation and moss</b> Vegetacion dhe patine biologjike
BA		<b>Uncontrolled growth of aggressive plants</b> Rritje e pakontrolluar e bimëve agresive
DG		<b>Damaged wall stone. Alteration of the shape, affecting the thickness of the material.</b> Dëmtim i muraturës së gurit. Ndryshim i formës që ndikon në trashësinë e materialit.
MP		<b>Presence of inappropriate materials, finishes or use of non-authentic elements. Accidental and localized alteration of the surface.</b> Përdorim i papërshtatshëm i materialeve, rifiniturave apo përdorim i elementeve jo-autentikë. Alterime lokale dhe aksidentale të sipërfaqes.

DM		<b>Damage or loss of mortar binder layer. Decomposition of grout and filler. The natural and irreversible process of slow and continuous consumption of the material.</b> Dëmtim ose mungesë e shtresës së laçit. Fritshje e fugalurës dhe materialit mbushës. Procesi natyror dhe i pakthyeshëm i konsumit të ngadalshëm dhe të vazhdueshëm të materialit.
VS		<b>Anthropic Deterioration. Closure with stones of the bridge window.</b> Degradim antropik. Tamponim me gurë i kamarës së urës.
PL		<b>Presence of moisture and / or raising dump.</b> Prezencë lagështie dhe / ose myku.
SB		<b>Deterioration due to the formation of substances generally of a white color and crystalline appearance, dust or fine thread on the surface.</b> Florescence. Formacion i substancave përgjithësisht të një ngjyre të bardhë dhe pamje kristaline, pluhur ose fije e hollë në sipërfaqe.
ER		<b>Erosion</b> Erozion
MM		<b>Missing stone wall. Lack of elements. Fall and loss of parts.</b> Mur guri i munguar. Mungesë elementi. Rënia dhe humbja e pjesëve.

SHM		<b>Detachment of the frontal wall from the infill that there is in between the two facades. Deterioration due to shedding of the binding mortar, which generally precedes the collapse of the structure fragments.</b> Shkëputja e murt ballor nga mbushja që ka në mes të dy fasadave. Degradim për shkak të shpërbërjes së laçit lidhës, gjë e cila përgjithësisht i paraprinn shembjes së fragmenteve të strukturës.
KD		<b>Wall Top Decay (Damaged Parapet)</b> Kre muri i dëmtuar (Parapeti i dëmtuar)

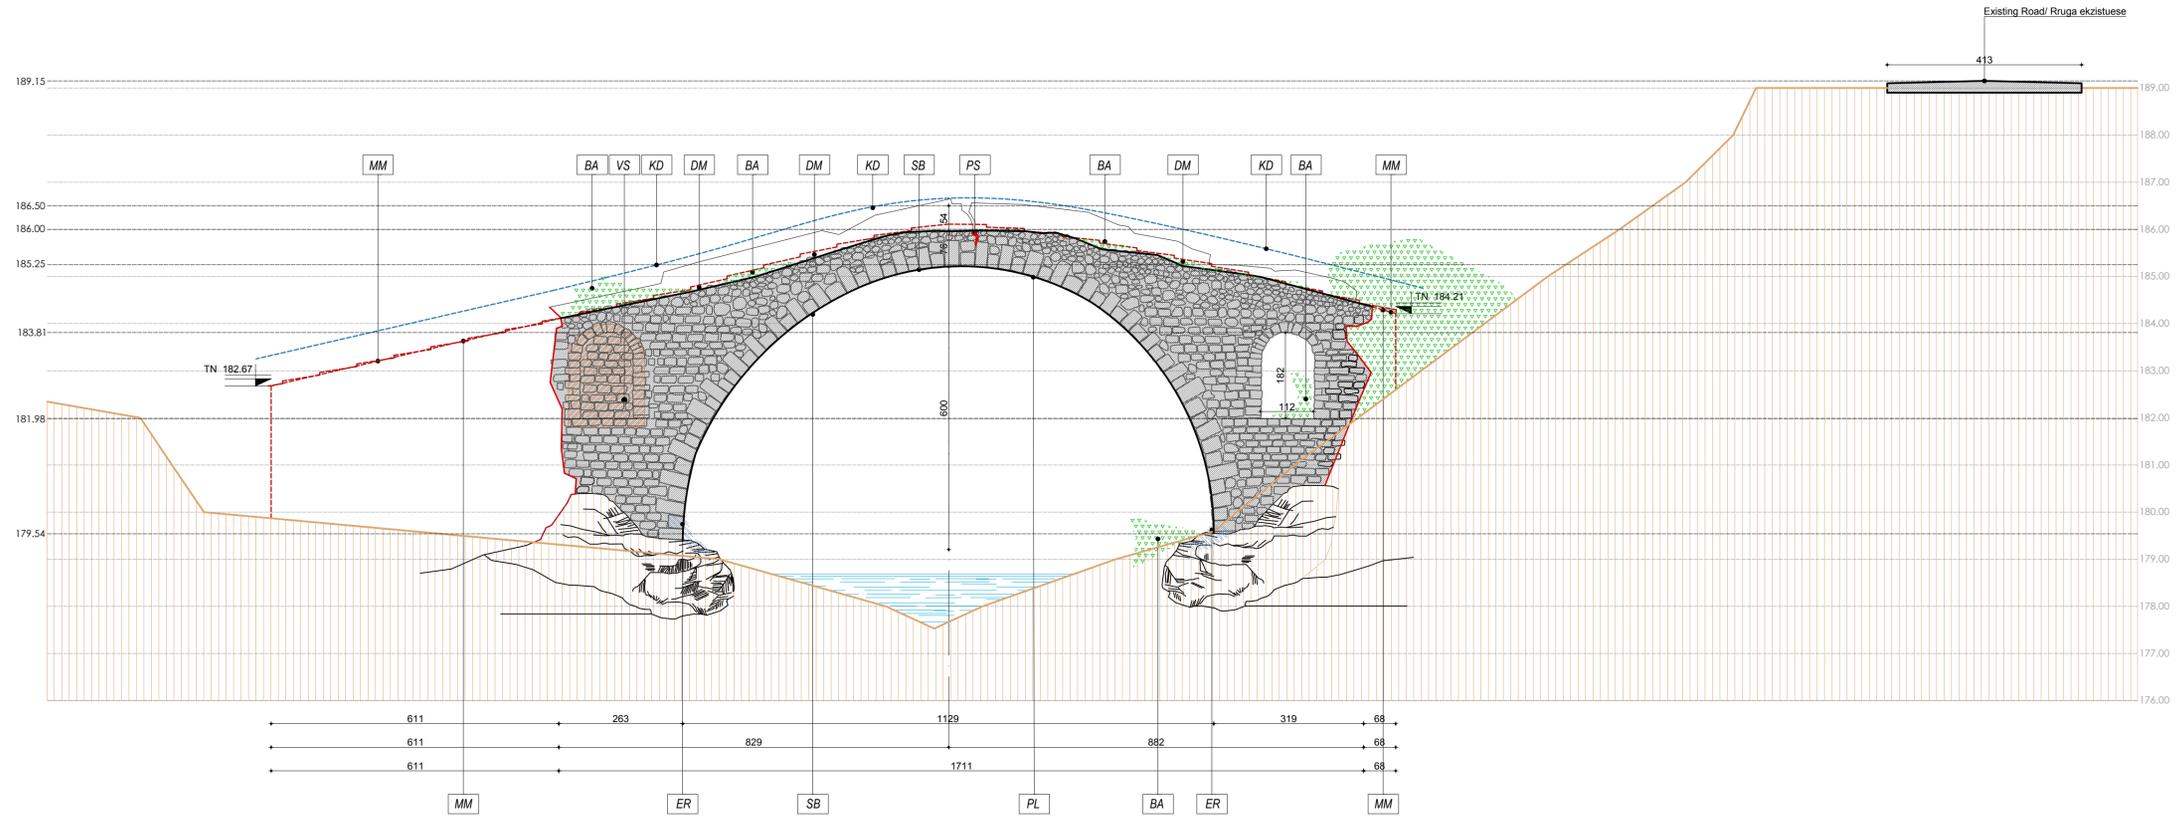
**CURRENT CONDITION, LONGITUDINAL SECTION  
GJENDJA EKZISTUESE, PRERJE GJATËSORE**

Code Kodi	Symbol Simboli	Deterioration Degradimi
PS		<b>Deep cracks</b> Deterioration due to shedding of the binding mortar which may cause displacement of parts. This type of crack poses a risk to the stability of the monument. Çarje të thella Degradimi për shkak të shpërbërjes së laçit lidhës që mund të shkaktojë zhvendosje të pjesëve. Kjo lloj çarje paraqet rrezik për stabilitetin e objektit.
PB		<b>Vegetation and moss</b> Vegetation dhe patine biologjike
BA		<b>Uncontrolled growth of aggressive plants</b> Rritje e pakontrolluar e bimëve agresive
DG		<b>Damaged wall stone. Alteration of the shape, affecting the thickness of the material.</b> Dëmtim i muraturës së gurit. Ndryshim i formës që ndikon në trashësinë e materialit.
MP		<b>Presence of inappropriate materials, finishes or use of non-authentic elements. Accidental and localized alteration of the surface.</b> Përdorim i papërshtatshëm i materialeve, rifiniturave apo përdorim i elementeve jo-autentikë. Alterime lokale dhe aksidentale të sipërfaqes.

DM		<b>Damage or loss of mortar binder layer. Decomposition of grout and filler. The natural and irreversible process of slow and continuous consumption of the material.</b> Dëmtim ose mungesë e shtresës së laçit. Fritshje e ligaturës dhe materialit mbushës. Procesi natyror dhe i pakthyeshëm i konsumit të ngadalhtë dhe të vazhdueshëm të materialit.
VS		<b>Anthropic Deterioration. Closure with stones of the bridge window.</b> Degradim antropik. Tamponim me gurë i kamarës së urës.
PL		<b>Presence of moisture and / or raising dump.</b> Prezencë lagështie dhe / ose nivyku.
SB		<b>Deterioration due to the formation of substances generally of a white color and crystalline appearance, dust or fine thread on the surface.</b> Florescence. Formation i substancave përgjithësisht të një ngjyre të bardhë dhe pamje kristaline, pluhur ose fije e hollë në sipërfaqe.
ER		<b>Erosion</b> Erozion
MM		<b>Missing stone wall. Lack of elements. Fall and loss of parts.</b> Mur gurit i munguar. Mungesë elementi. Rënia dhe humbja e pjesëve.

SHM		<b>Detachment of the frontal wall from the infill that there is in between the two facades. Deterioration due to shedding of the binding mortar, which generally precedes the collapse of the structure fragments.</b> Shkëputja e murit ballor nga mbushja që ka në mes të dy fasadave. Degradim për shkak të shpërbërjes së laçit lidhës, gjë e cila përgjithësisht i paraprin shembjes së fragmenteve të strukturës.
KD		<b>Wall Top Decay (Damaged Parapet)</b> Kre murit i demtuar (Parapet i demtuar)

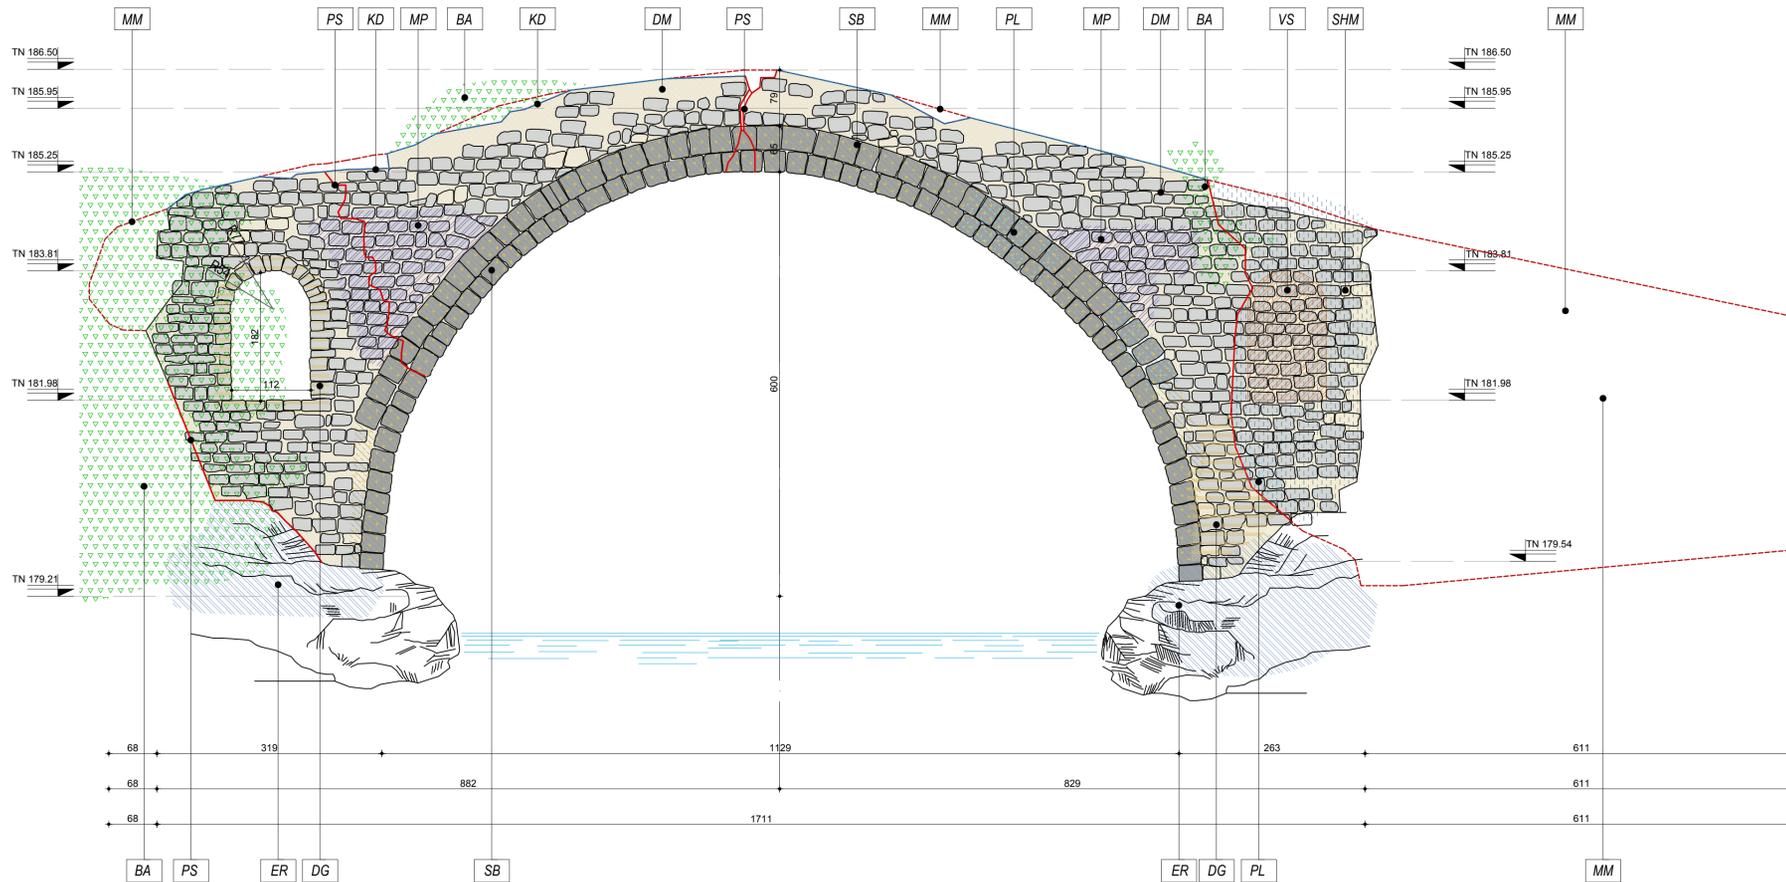
**CURRENT CONDITION, NORTH ELEVATION**  
**GJENDJA EKZISTUESE, PAMJE NGA VERIU**

Code Kodi	Symbol Simboli	Deterioration Degradimi
PS		<b>Deep cracks</b> Deterioration due to shedding of the binding mortar which may cause displacement of parts. This type of crack poses a risk to the stability of the monument. Çarje të thella Degradimi për shkak të shpërbërjes së llaçit lidhës që mund të shkaktojë zhvendosje të pjesëve. Kjo lloj çarje paraqet rrezik për stabilitetin e objektit.
PB		<b>Vegetation and moss</b> Vegetacion dhe patine biologjike
BA		<b>Uncontrolled growth of aggressive plants</b> Rritje e pakontrolluar e bimëve agresive
DG		<b>Damaged wall stone. Alteration of the shape, affecting the thickness of the material.</b> Dëmtim i muraturës së gurit. Ndryshim i formës që ndikon në trashësinë e materialit.
MP		<b>Presence of inappropriate materials, finishes or use of non-authentic elements. Accidental and localized alteration of the surface.</b> Përdorim i papërshtatshëm i materialeve, rifiniturave apo përdorim i elementeve jo-autentikë. Alterime lokale dhe aksidentale të sipërfaqes.

DM		<b>Damage or loss of mortar binder layer. Decomposition of grout and filler. The natural and irreversible process of slow and continuous consumption of the material.</b> Dëmtim ose mungesë e shtresës së llaçit. Frizhe e lugaturës dhe materialit mbushës. Procesi natyror dhe i pakthyeshëm i konsumit të ngadalë dhe të vazhdueshëm të materialit.
VS		<b>Anthropic Deterioration. Closure with stones of the bridge window.</b> Degradim antropik. Tamponim me gurë i kamarës së urës.
PL		<b>Presence of moisture and / or raising dump.</b> Prezencë lagështie dhe / ose nivyku.
SB		<b>Deterioration due to the formation of substances generally of a white color and crystalline appearance, dust or fine thread on the surface.</b> Florescence. Formacion i substancave përgjithësisht të një ngjyre të bardhë dhe pamje kristaline, pluhur ose fije e hollë në sipërfaqe.
ER		<b>Erosion</b> Erozion
MM		<b>Missing stone wall. Lack of elements. Fall and loss of parts.</b> Mur guri i munguar. Mungesë elementi. Rënia dhe humbja e pjesëve.

SHM		<b>Detachment of the frontal wall from the infill that there is in between the two facades. Deterioration due to shedding of the binding mortar, which generally precedes the collapse of the structure fragments.</b> Shkëputja e murit ballor nga mbushja që ka në mes të dy fasadave. Degradim për shkak të shpërbërjes së llaçit lidhës, gjë e cila përgjithësisht i paraprin shembjes së fragmenteve të strukturës.
KD		<b>Wall Top Decay (Damaged Parapet)</b> Kre muri i dëmtuar (Parapet i dëmtuar)

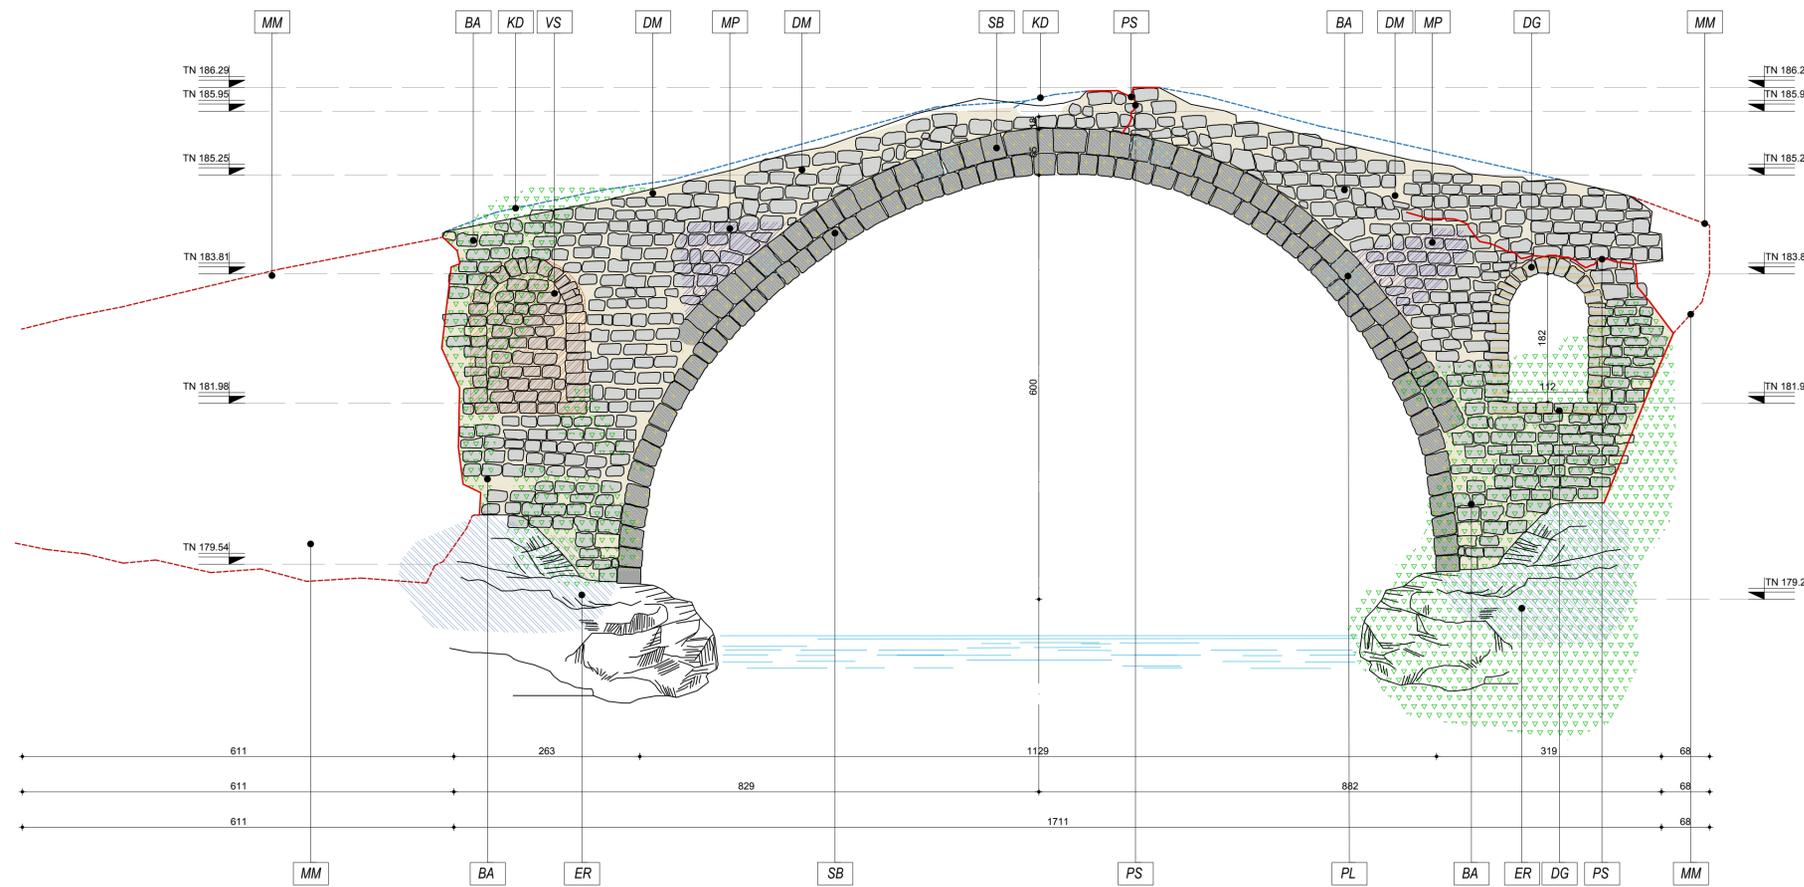
**CURRENT CONDITION, SOUTH ELEVATION  
GJENDJA EKZISTUESE, PAMJE NGA JUGU**

Code Kodi	Symbol Simboli	Deterioration Degradimi
PS		<b>Deep cracks</b> Deterioration due to shedding of the binding mortar which may cause displacement of parts. This type of crack poses a risk to the stability of the monument. Çarje të thella Degradimi për shkak të shpërbërjes së llaçit lidhës që mund të shkaktojë zhvendosje të pjesëve. Kjo lloj çarje paraqet rrezik për stabilitetin e objektit.
PB		<b>Vegetation and moss</b> Vegetacion dhe patine biologjike
BA		<b>Uncontrolled growth of aggressive plants</b> Rritje e pakontrolluar e bimëve agresive
DG		<b>Damaged wall stone. Alteration of the shape, affecting the thickness of the material.</b> Dëmtim i muraturës së gurit. Ndryshim i formës që ndikon në trashësinë e materialit.
MP		<b>Presence of inappropriate materials, finishes or use of non-authentic elements. Accidental and localized alteration of the surface.</b> Përdorim i papërshtatshëm i materialeve, rifiniturave apo përdorim i elementeve jo-autentikë. Alterime lokale dhe aksidentale të sipërfaqes.

DM		<b>Damage or loss of mortar binder layer. Decomposition of grout and filler. The natural and irreversible process of slow and continuous consumption of the material.</b> Dëmtim ose mungesë e shtresës së llaçit. Fritshje e fugaturës dhe materialit mbushës. Procesi natyror dhe i pakthyeshëm i konsumit të ngadalhtë dhe të vazhdueshëm të materialit.
VS		<b>Anthropic Deterioration. Closure with stones of the bridge window.</b> Degradim antropik. Tamponim me gurë i kamarës së urës.
PL		<b>Presence of moisture and / or raising dump.</b> Prezencë lagështie dhe / ose nivyku.
SB		<b>Deterioration due to the formation of substances generally of a white color and crystalline appearance, dust or fine thread on the surface.</b> Florescence. Formacion i substancave përgjithësisht të një ngjyre të bardhë dhe pamje kristaline, pluhur ose fije e hollë në sipërfaqe.
ER		<b>Erosion</b> Erozion
MM		<b>Missing stone wall. Lack of elements. Fall and loss of parts.</b> Mur guri i munguar. Mungesë elementi. Rënia dhe humbja e pjesëve.

SHM		<b>Detachment of the frontal wall from the infill that there is in between the two facades. Deterioration due to shedding of the binding mortar, which generally precedes the collapse of the structure fragments.</b> Shkëputja e muri ballor nga mbushja që ka në mes të dy fasadave. Degradim për shkak të shpërbërjes së llaçit lidhës, gjë e cila përgjithësisht i paraprin shembjes së fragmenteve të strukturës.
KD		<b>Wall Top Decay (Damaged Parapet)</b> Kre mui i demtuar (Parapet i demtuar)
