22644-001_ALB_EU4C_RFP_01 - “Provision of Consultancy for Design services for EU4CULTURE Project - Support for revitalization of cultural heritage sites and monuments affected by Earthquake in Albania.”

HAMMAM OF DURRES

1. EXISTING CONDITION

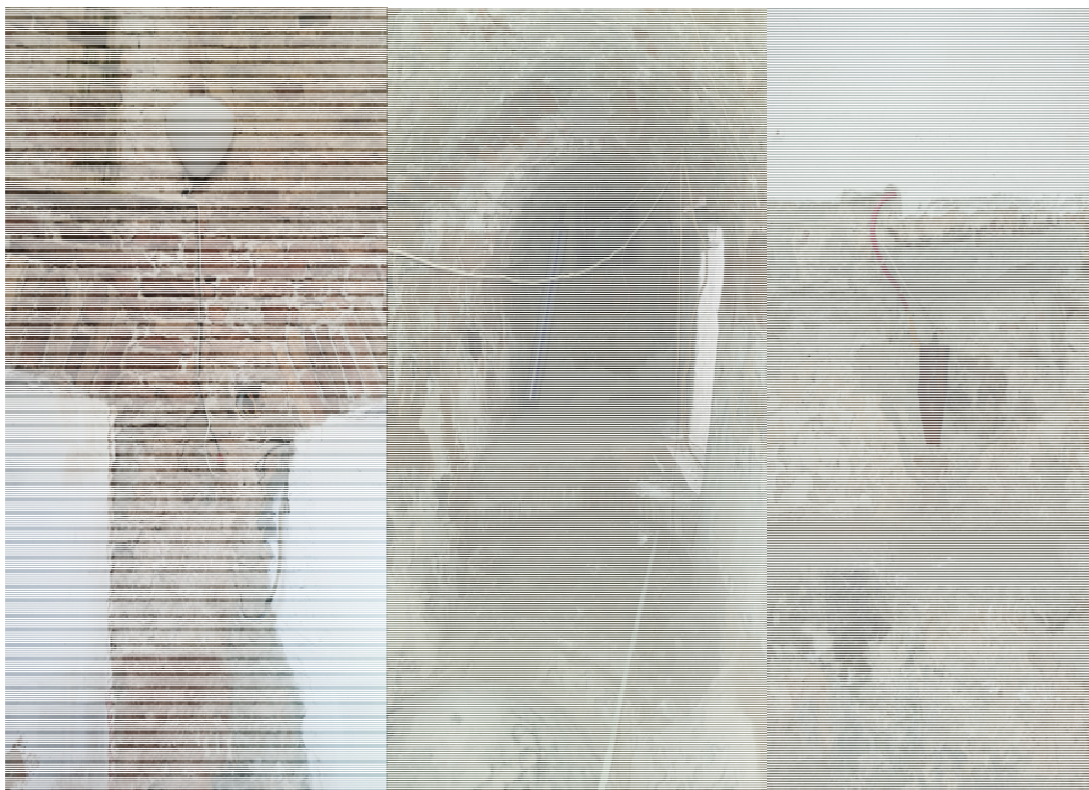
Hamмам will be supplied by the nearest cabin in 20 kV. The previous interventions do not seem to be made according to the standards that these monuments should be installed. Cables are outside the wall without any standart. Those can be seen in the following photos, cables laying outside the decorative bricks, wires outside the walls.

Fig. Electrical installation

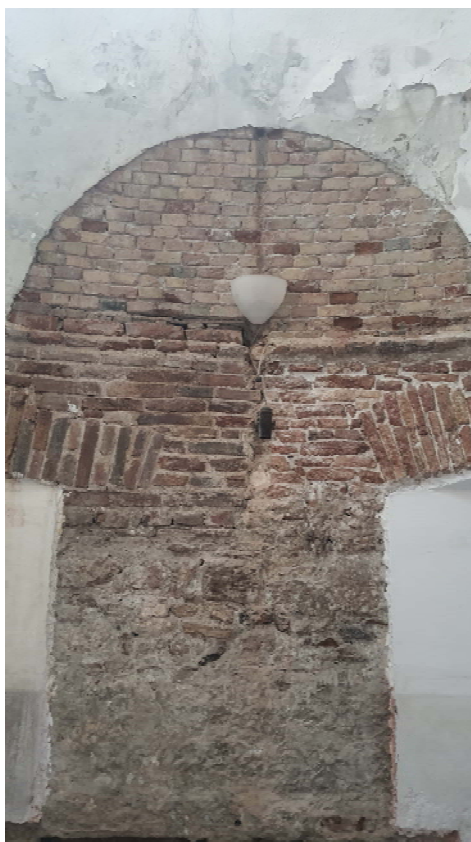
Hamмам lighting system does not seem to be installed according to the standards that these kind of monuments require, does not work as shown in photos below. Is the same thing for both, internal and external lighting.

Fig. Hamam existing lighting
