22644-001_ALB_EU4C_RFP_01 - "Provision of Consultancy for Design services for EU4CULTURE Project - Support for revitalization of cultural heritage sites and monuments affected by Earthquake in Albania."

Current Condition & Deteriorations, Second Floor Ceiling Plan
Gjendja Ekzistuese dhe Degradime, Plani i Katit të Dytë

ARCHEOLOGICAL MUSEUM OF DURRËS
MUZEU ARKEOLOGJIK I DURRËSIT

Current Condition & Deteriorations, S.eastern and N.western Facades
Gjendja Ekzistuese dhe Degradime, Fasadat J.lindore dhe V.perëndimore

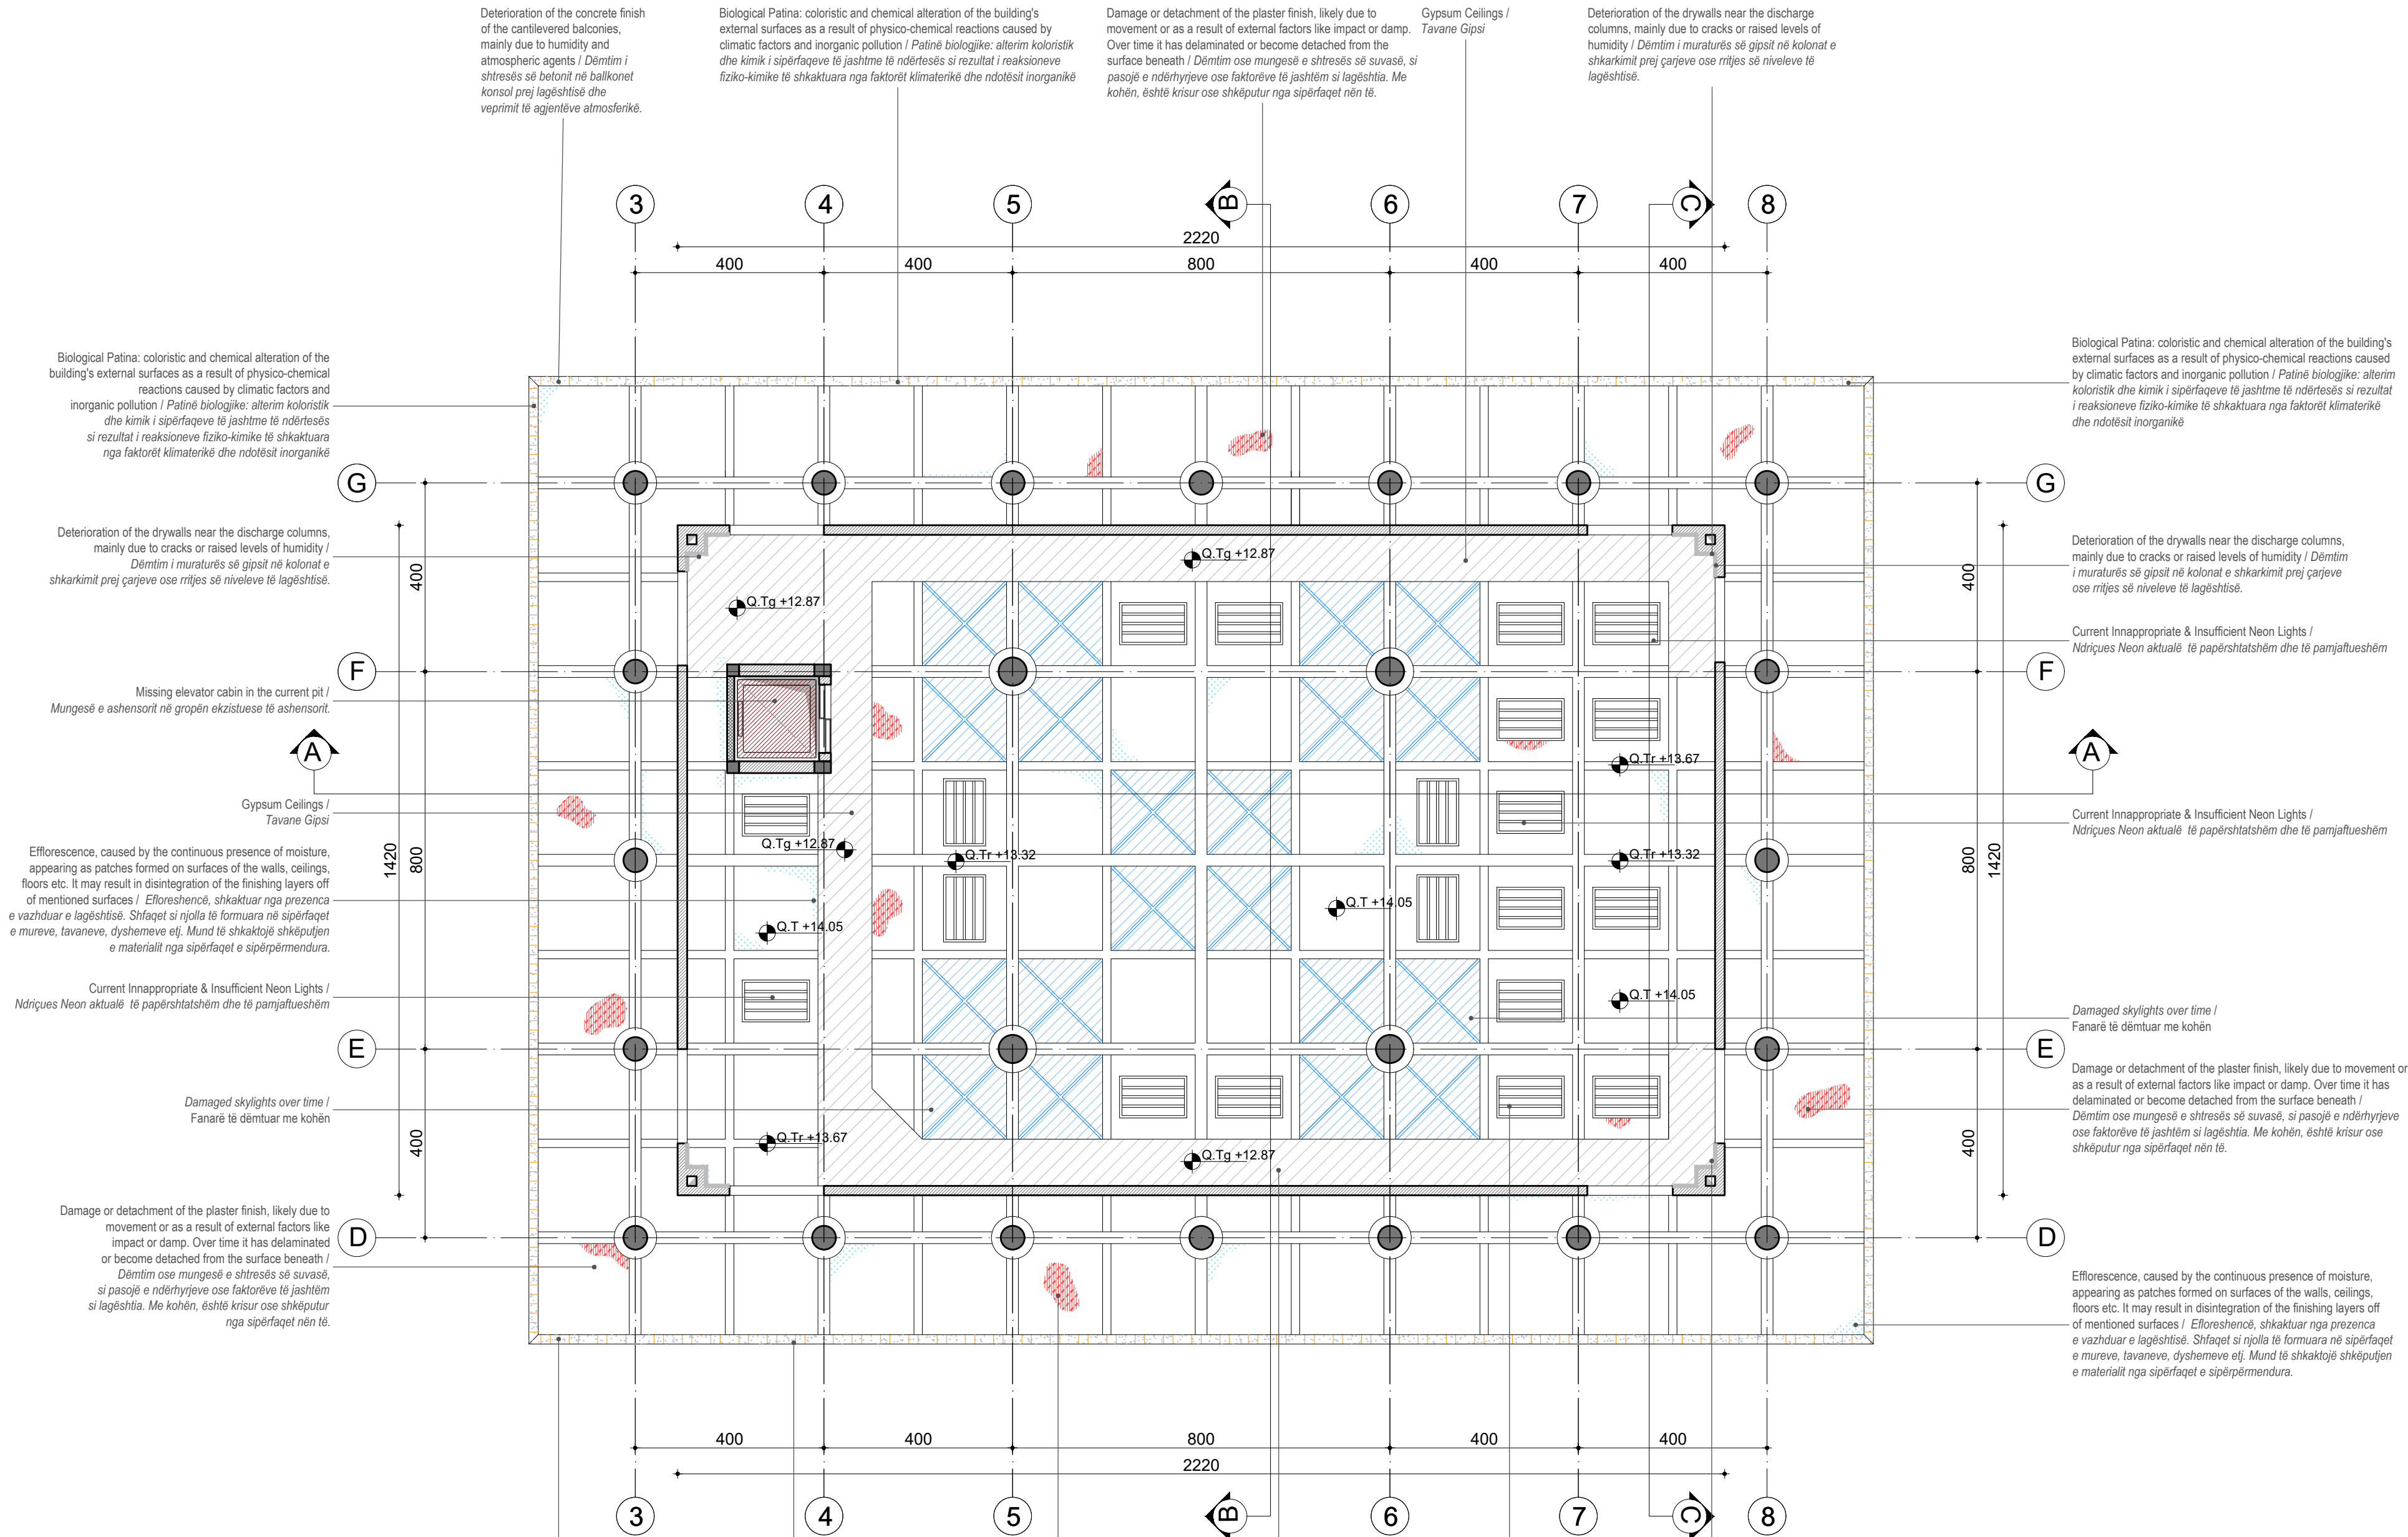
Deterioration of the concrete finish of the cantilevered balconies, mainly due to humidity and atmospheric agents / Dëmtim i shtresës së betonit në ballkonet konsol prej lagështisë dhe veprimt të agjentëve atmosferikë.
	Current Inappropriate & Insufficient Neon Lights / Ndriçues Neon aktualë të papërshtatshëm dhe të pamjaftueshëm
	Efflorescence, caused by the continuous presence of moisture, appearing as patches formed on surfaces of the walls, ceilings, floors etc. It may result in disintegration of the finishing layers off of mentioned surfaces / Effloreshençë, shkakuar nga prezenca e vazhduar e lagështisë. Shfaqet si ngjolla të formuara në sipërfaqet e mureve, tavaneve, dyshemeve etj. Mund të shkaktojë shkopuljen e materialit nga sipërfaqet e sipërprerë.
	Damage or detachment of the plaster finish, likely due to movement or as a result of external factors like impact or damp. Over time it has delaminated or become detached from the surface beneath / Dëmtim ose mungesë e shtresës së suvasë, si pasojë e ndërrhyrjeve ose faktorëve të jashtëm si lagështia. Me kohën, është kriur ose shpëputur nga sipërfaqet nën të.

Missing elevator cabin in the current pit / Mungesë e ashensorit në gropën ekzistuese të ashensorit.
	Structural deterioration of the column / Dëmtim struktural i kolonës.
	Ceiling height / Kulla e tavanit.
	Gypsum ceiling height / Kulla e tavanit të gipsit.
	Timber height / Kulla e trarëve.

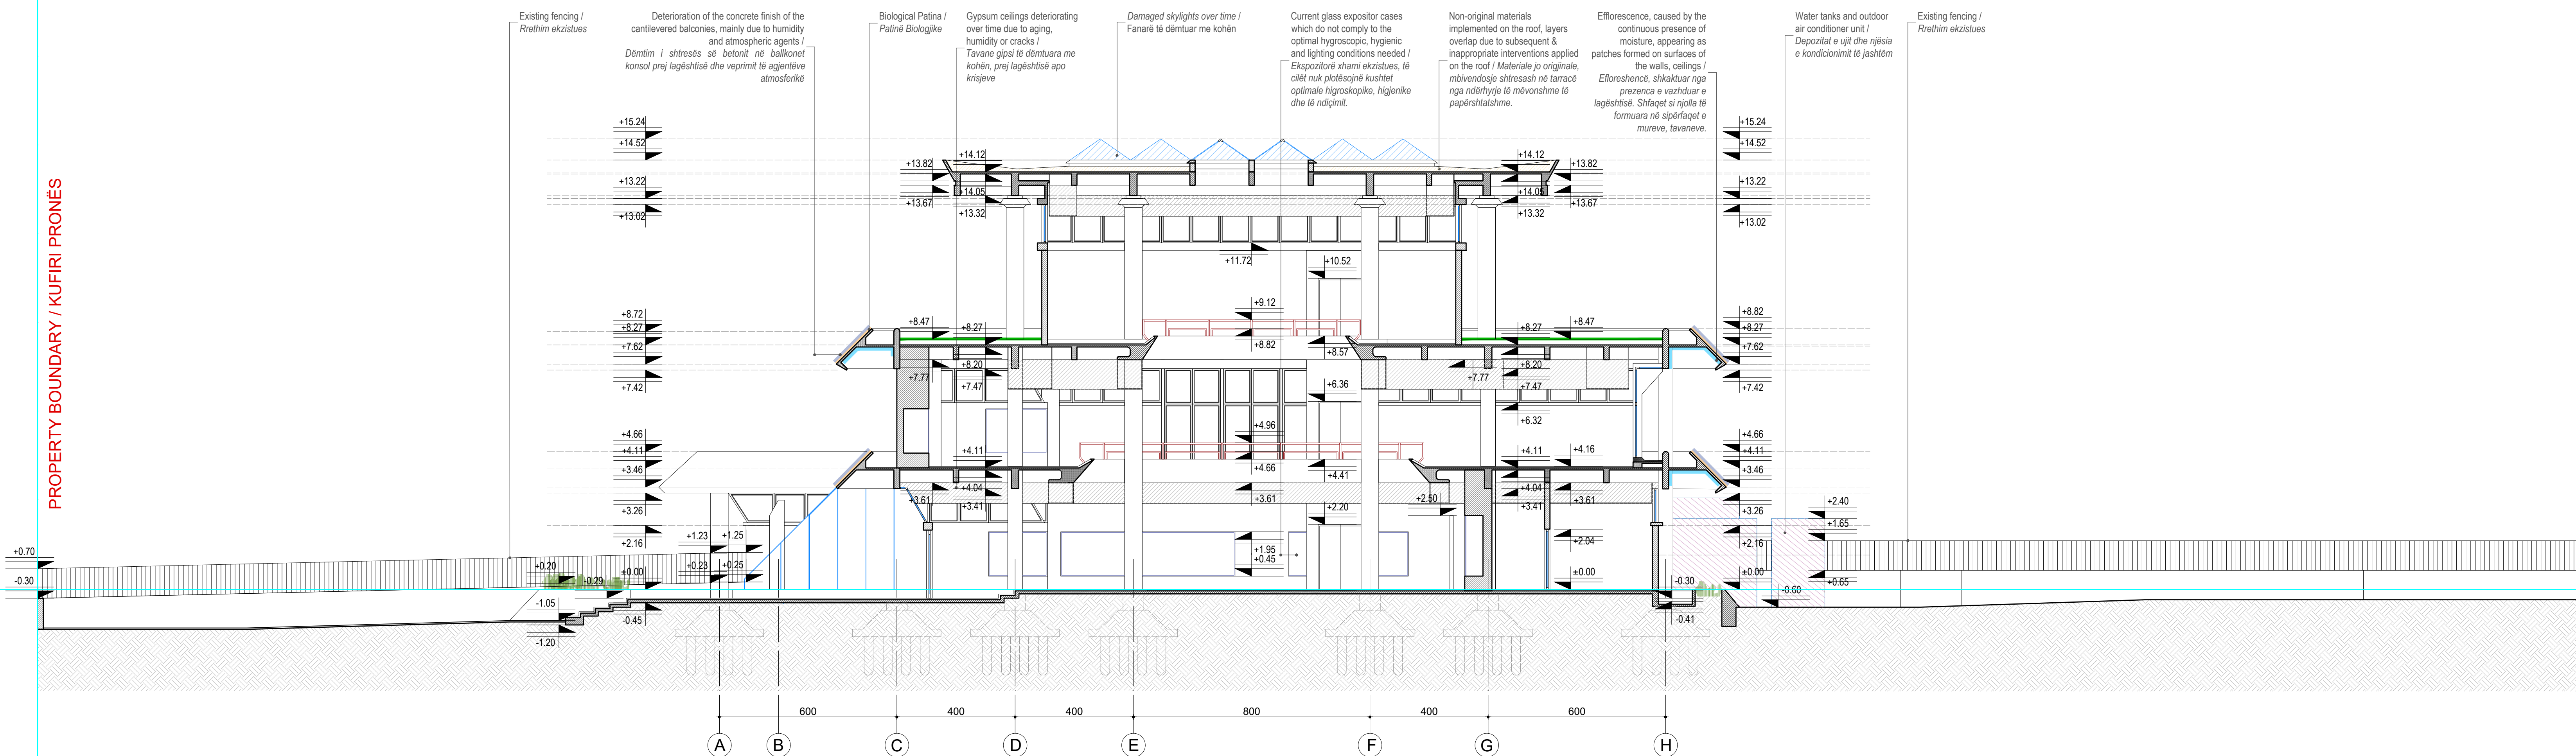
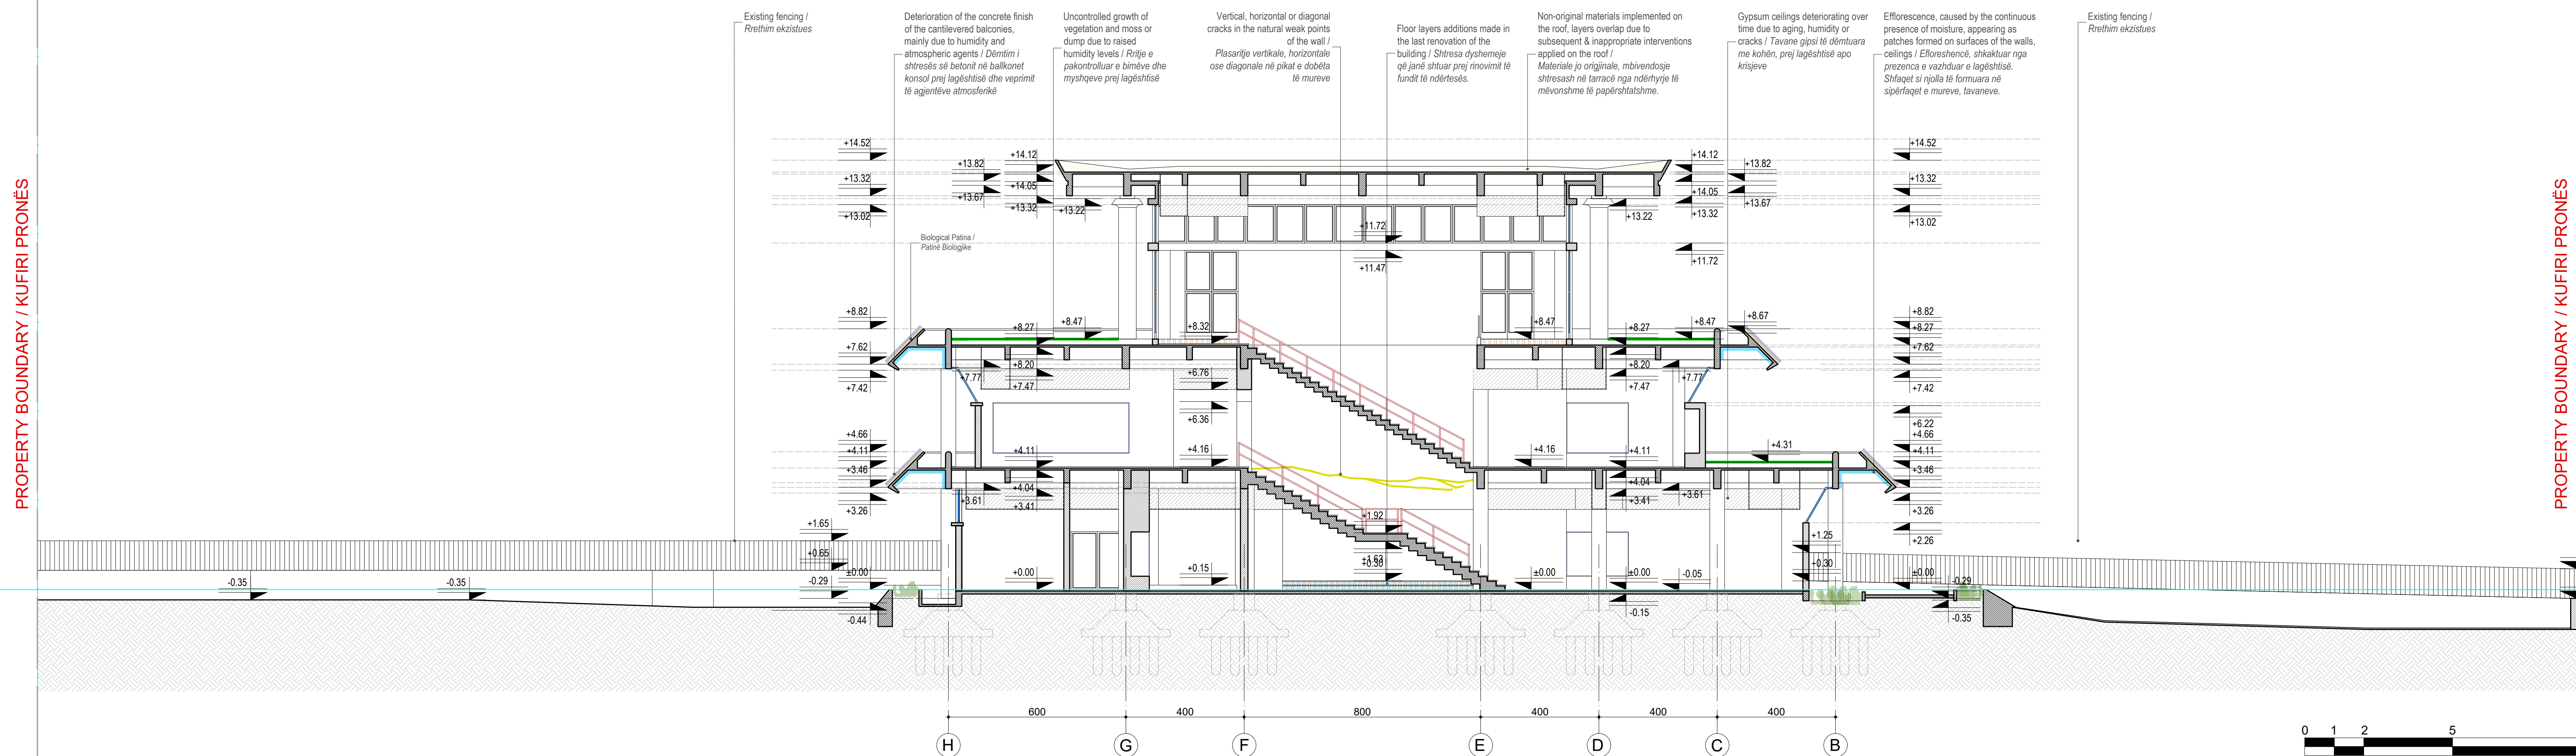
Current Condition & Deteriorations, Sections B-B & C-C
Gjendja Ekzistuese dhe Degradime, Prerje B-B dhe C-C

Symbol / Simboli	Deterioration / Degradimi
	Vertical, horizontal or diagonal cracks in the natural weak points of the wall: the studs and joists, doors, windows, and the space between the frames in a stairwell / <i>Pisanimjet vertikale, horizontale ose diagonale në pikat e dobëta të mureve si: rryje bashkim, dyer, dritare, hapësira në ndërmjetme me shkallën etj.</i>
	Uncontrolled growth of vegetation and moss or damp on the tiles' joints due to raised humidity levels / <i>Rritje e pakontrolluar e bimëve dhe myshqeve për lagështinë në lagatime të rritura.</i>
	Damage or detachment of the plaster finish, likely due to movement or as a result of external factors like impact or damp. Over time it has delaminated or become detached from the surface beneath / <i>Dëmtim ose mungesë e shtrëtitës së shtresës, si pasojë e ndërrimeve ose faktorëve të jashtëm si lagështia. Me kohën, është kështu ose shpërndarë nga sipërfaqet nën të.</i>

Shattered or missing floor tiles / <i>Filaka dyshemeje të thyera ose mungesë pllakash në dysheme</i>
	Biological Patina: coloristic and chemical alteration of the building's external surfaces as a result of physico-chemical reactions caused by climatic factors and inorganic pollution / <i>Patina biologjike: alterim koloristik dhe kimik i sipërfaqeje të jashtme të ndërtesës si rezultat i reaksioneve fiziko-kimike të shkaktuara nga faktorët klimaterikë dhe ndotësit inorganikë</i>
	Floor layers additions made in the last renovation of the building / <i>Shtrësa dyshemeje që janë shtuar për rinovimet të fundit të ndërtesës.</i>
	Deterioration of the concrete finish of the cantilevered balconies, mainly due to humidity and atmospheric agents / <i>Dëmtim i shtrëtitës së betonit në ballkonet kësorë për lagështinë dhe veprimet e agjentëve atmosferikë.</i>
	Deterioration of the drywall near the discharge columns, mainly due to cracks or raised levels of humidity / <i>Dëmtim i muraturës së gipsit në kolonat e shkaktrimi për çarjeve ose rritjes së niveleve të lagështisë.</i>

Efflorescence, caused by the continuous presence of moisture, appearing as patches formed on surfaces of the walls, ceilings, floors etc. It may result in disintegration of the finishing layers off of mentioned surfaces / <i>Eflorëshence, shkakuar nga prezenca e vazhduar e lagështisë. Shfaqet si ngjalla të formuara në sipërfaqet e mureve, tavaneve, dyshemeve etj. Mund të shkaktojë shpërkuljen e materialit nga sipërfaqet e sipërdhëmura.</i>
	Current glass expositior cases which do not comply to the optimal hygroscopic, hygienic and lighting conditions needed for the delicate artifacts currently exposed (made of ceramics, metal, glass etc) / <i>Ekspozitort xhami ekzistues, të cilët nuk plotësojnë kushtet optimale higroskopike, higjienike dhe të ndriçimit për natyrën delikate të artefakteve të ekspozuara (përarkel, metal, qelq etj.)</i>
	Inappropriately added volumes after later anthropic interventions / <i>Volumë të shtuara, të papërshtatshme pas ndërhyrjeve të mëvonshme antropike</i>

Non-original materials implemented on the roof, layers overlap due to subsequent & inappropriate interventions applied on the roof / <i>Materialje jo origjinale, mbledhjeje shtrëtitësh në lartësi nga ndërhyrjet të mëvonshme të papërshtatshme.</i>
	Damaged skylights over time: cracked glass surfaces and rusty metallic profiles as a result of reactions caused by atmospheric factors / <i>Fenatë të dëmtuara me kohën: sipërfaqe xhami të pëlasuara dhe profile metalike të ndryshuara për veprimet të agjentëve atmosferikë</i>
	Water tanks and outdoor air conditioner unit / <i>Depozitazë e ujit dhe njësi e kondicionimit të jashtëm</i>

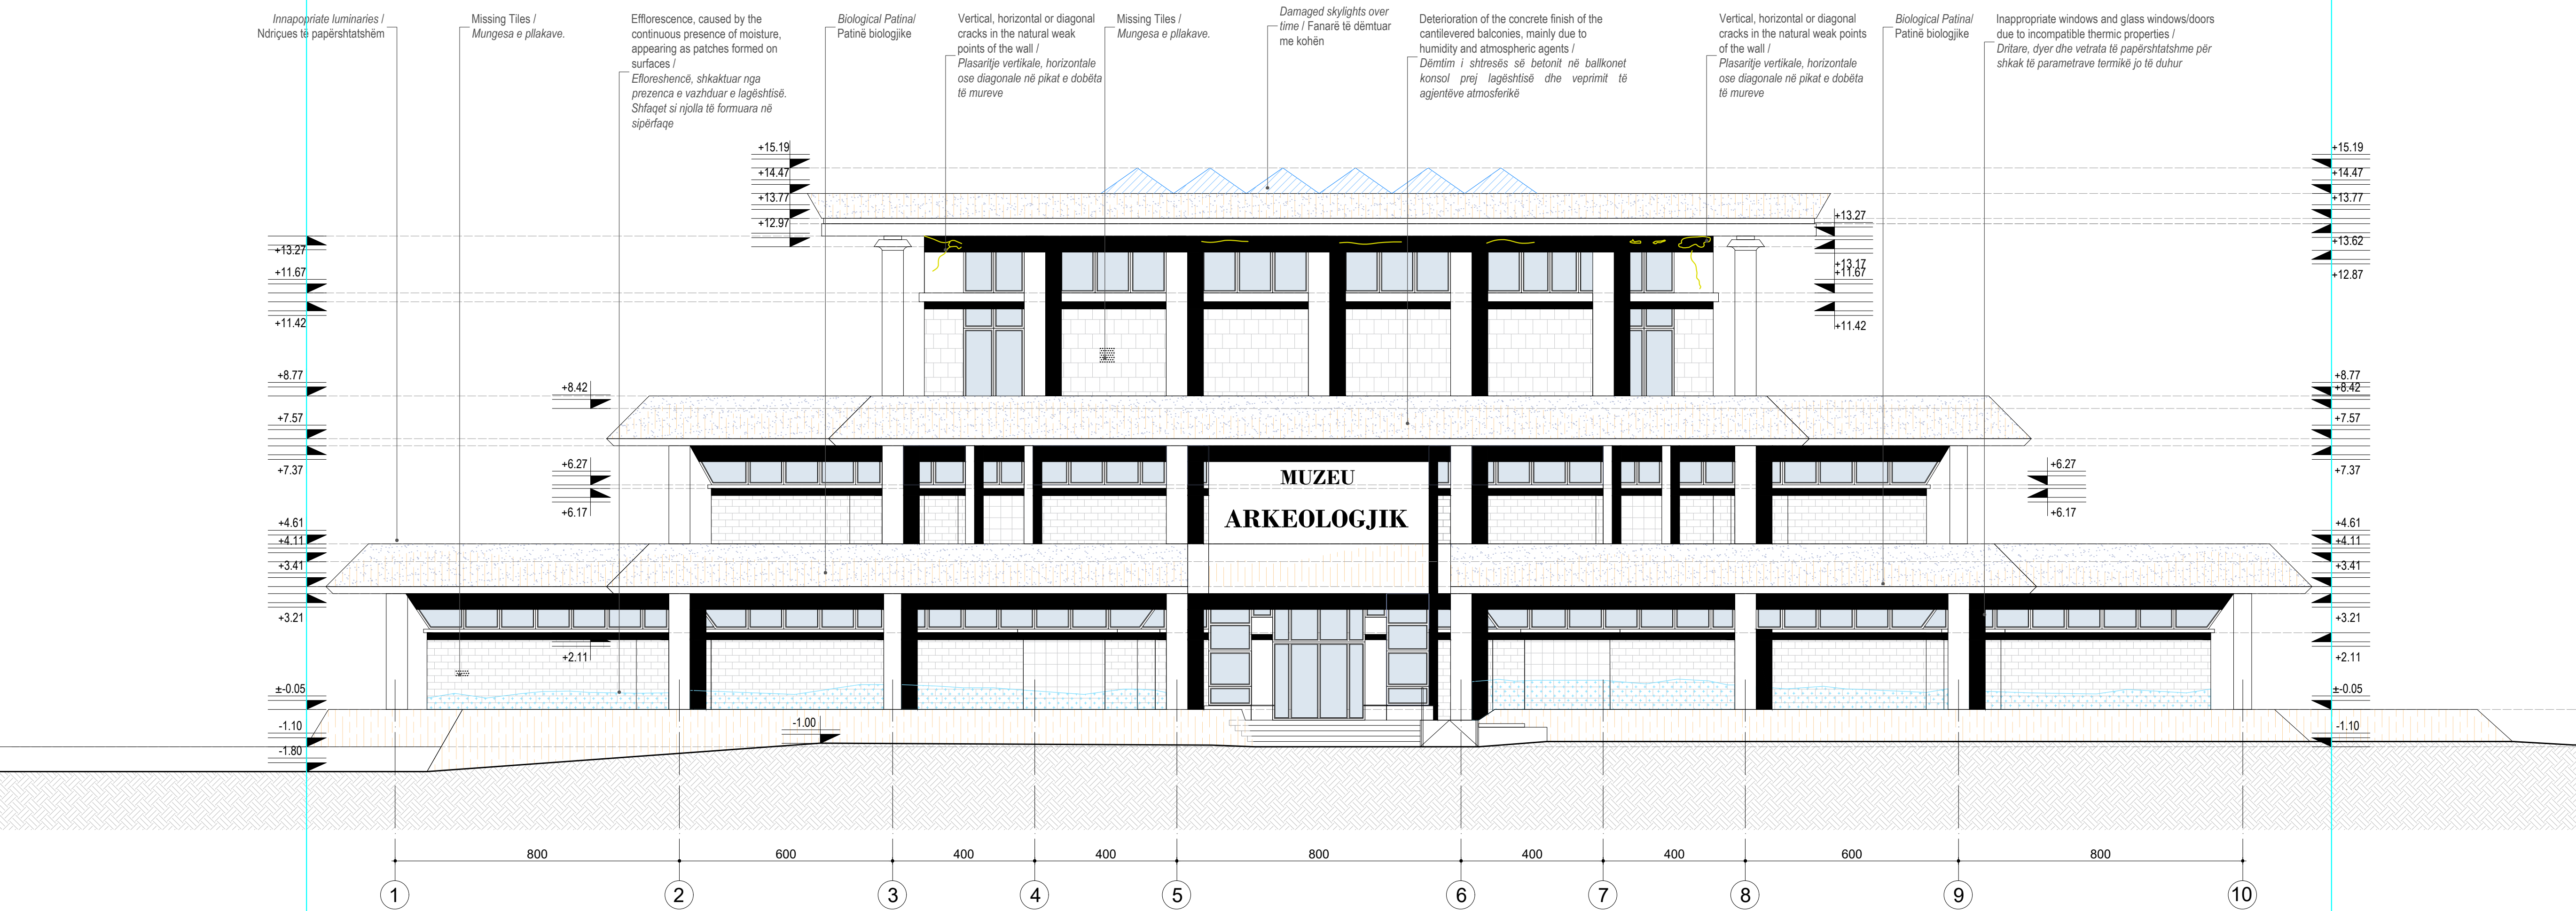
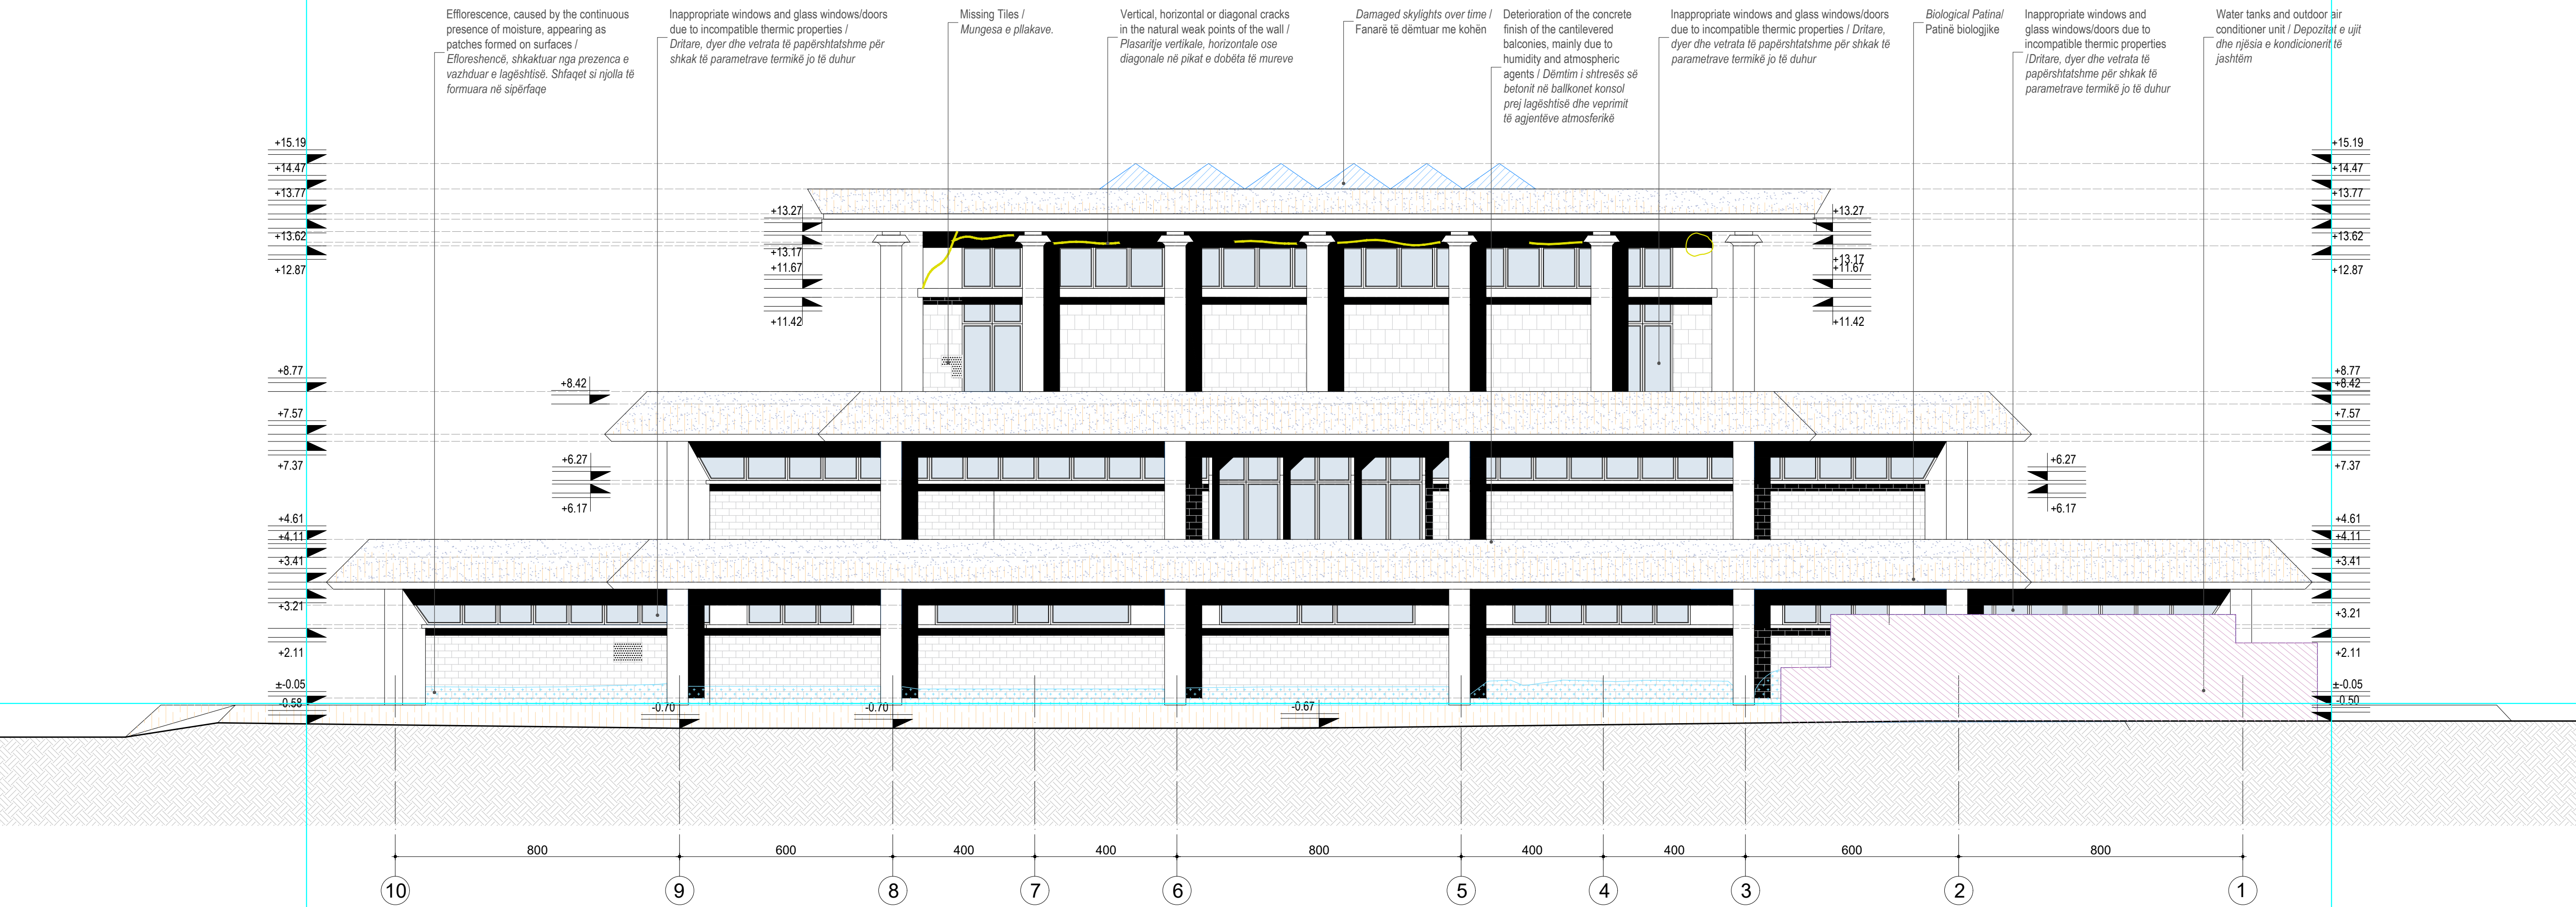
Northeastern Facade / *Fasada Verilindore*

Vertical, horizontal or diagonal cracks in the natural weak points of the wall: the studs and joists, doors, windows, and the space between floors in a stairwell / Pisajime vertikale, horizontale ose diagonale në pikat e dobëta të mureve si: nryje bashkimi, drryer, dritare, hapësira të ndërmjetme me shkallën etj.

Uncontrolled growth of vegetation and moss or dump on the tiles' joints due to raised humidity levels / Rritje e pakontrolluar e bimëve dhe myshqeve prej lagështisë në fugatime e pllakave.

Outdoor air conditioning unit in sight / Pajisje kondicionimi në dukje

Shattered or missing roof tiles / Pllaka detyshme të thyera ose mungesë pllakash në detyshme

Biological Patina: coloristic and chemical alteration of the building's external surfaces as a result of physico-chemical reactions caused by climatic factors and inorganic pollution / Patinë biologjike: alterim koloristik dhe kimik i sipërfaqeve të jashtme të ndërtesës si rezultat i reaksioneve fiziko-kimike të shkaktuara nga faktorët klimaterikë dhe ndotësit organikë

Deterioration of the concrete finish of the cantilevered balconies, mainly due to humidity and atmospheric agents / Dëmtim i shtresës së betonit në balkonin korsi prej lagështisë dhe veprimet të agjentëve atmosferikë.

Deterioration of the drywalls near the discharge columns, mainly due to cracks or raised levels of humidity / Dëmtim i muraturës së gipsit në kolonat e shkarkimit prej çarjeve ose rritjes së niveleve të lagështisë.

Efflorescence, caused by the continuous presence of moisture, appearing as patches formed on surfaces of the walls, ceilings, floor etc. It may result in disintegration of the finishing layers off of mentioned surfaces / Effloreshenci, shkaktuar nga prezenca e vzhduar e lagështisë. Shfaqet si ngjyra të formuara në sipërfaqet e mureve, tavaneve, detyshmeve etj. Mund të shkaktojë shpërndarje e materialit nga sipërfaqet e shpërndëmëndura.

Water tanks and outdoor air conditioner unit / Drezeve të ujit dhe nrysja e kondicionimit të jashtëm

Damaged skylights over time: cracked glass surfaces and rusty metallic profiles as a result of reactions caused by atmospheric factors / Fanare të dëmtuar me kohën: sipërfaqe shami të përshtatura dhe profile metalike të ndryshkura prej veprimet të agjentëve atmosferikë

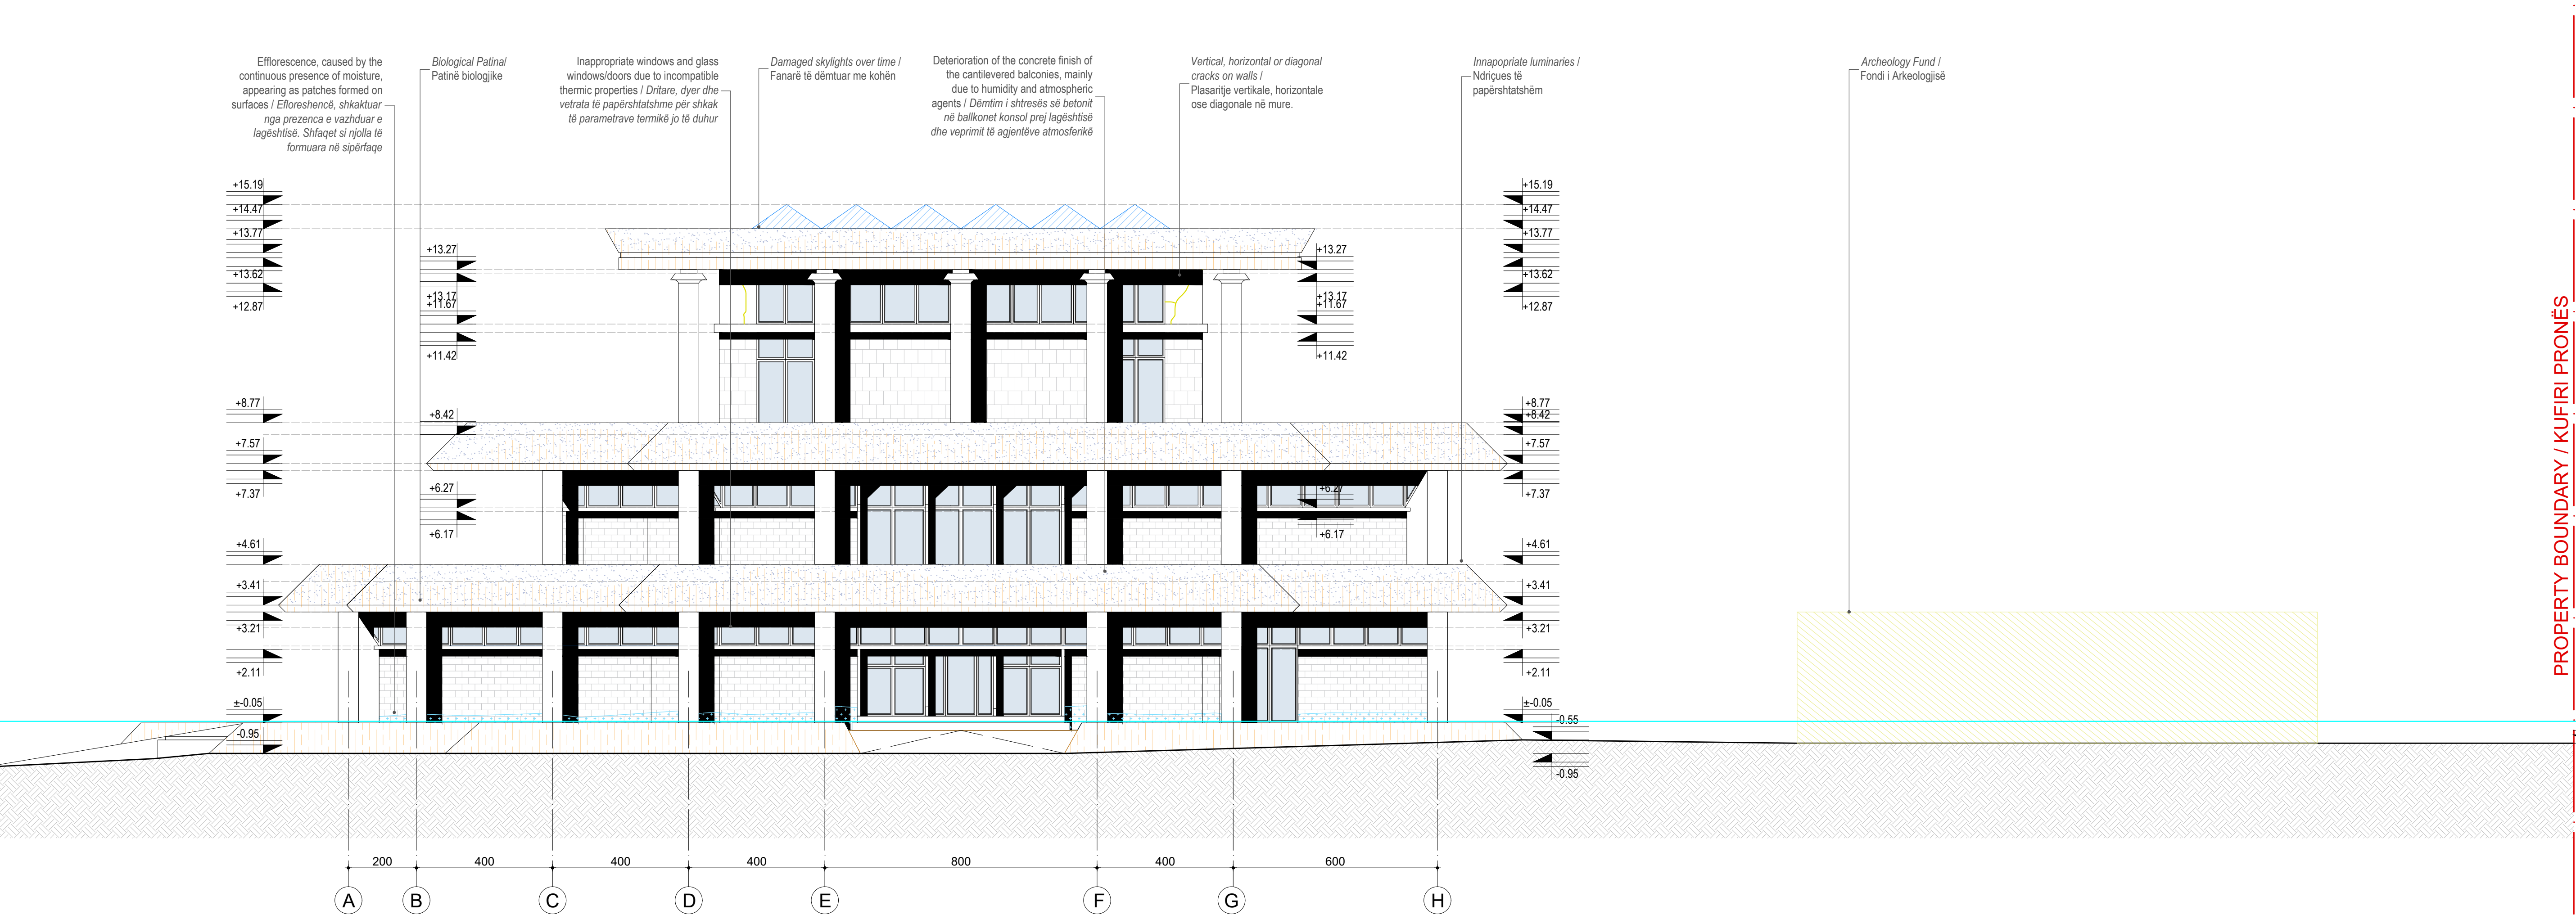
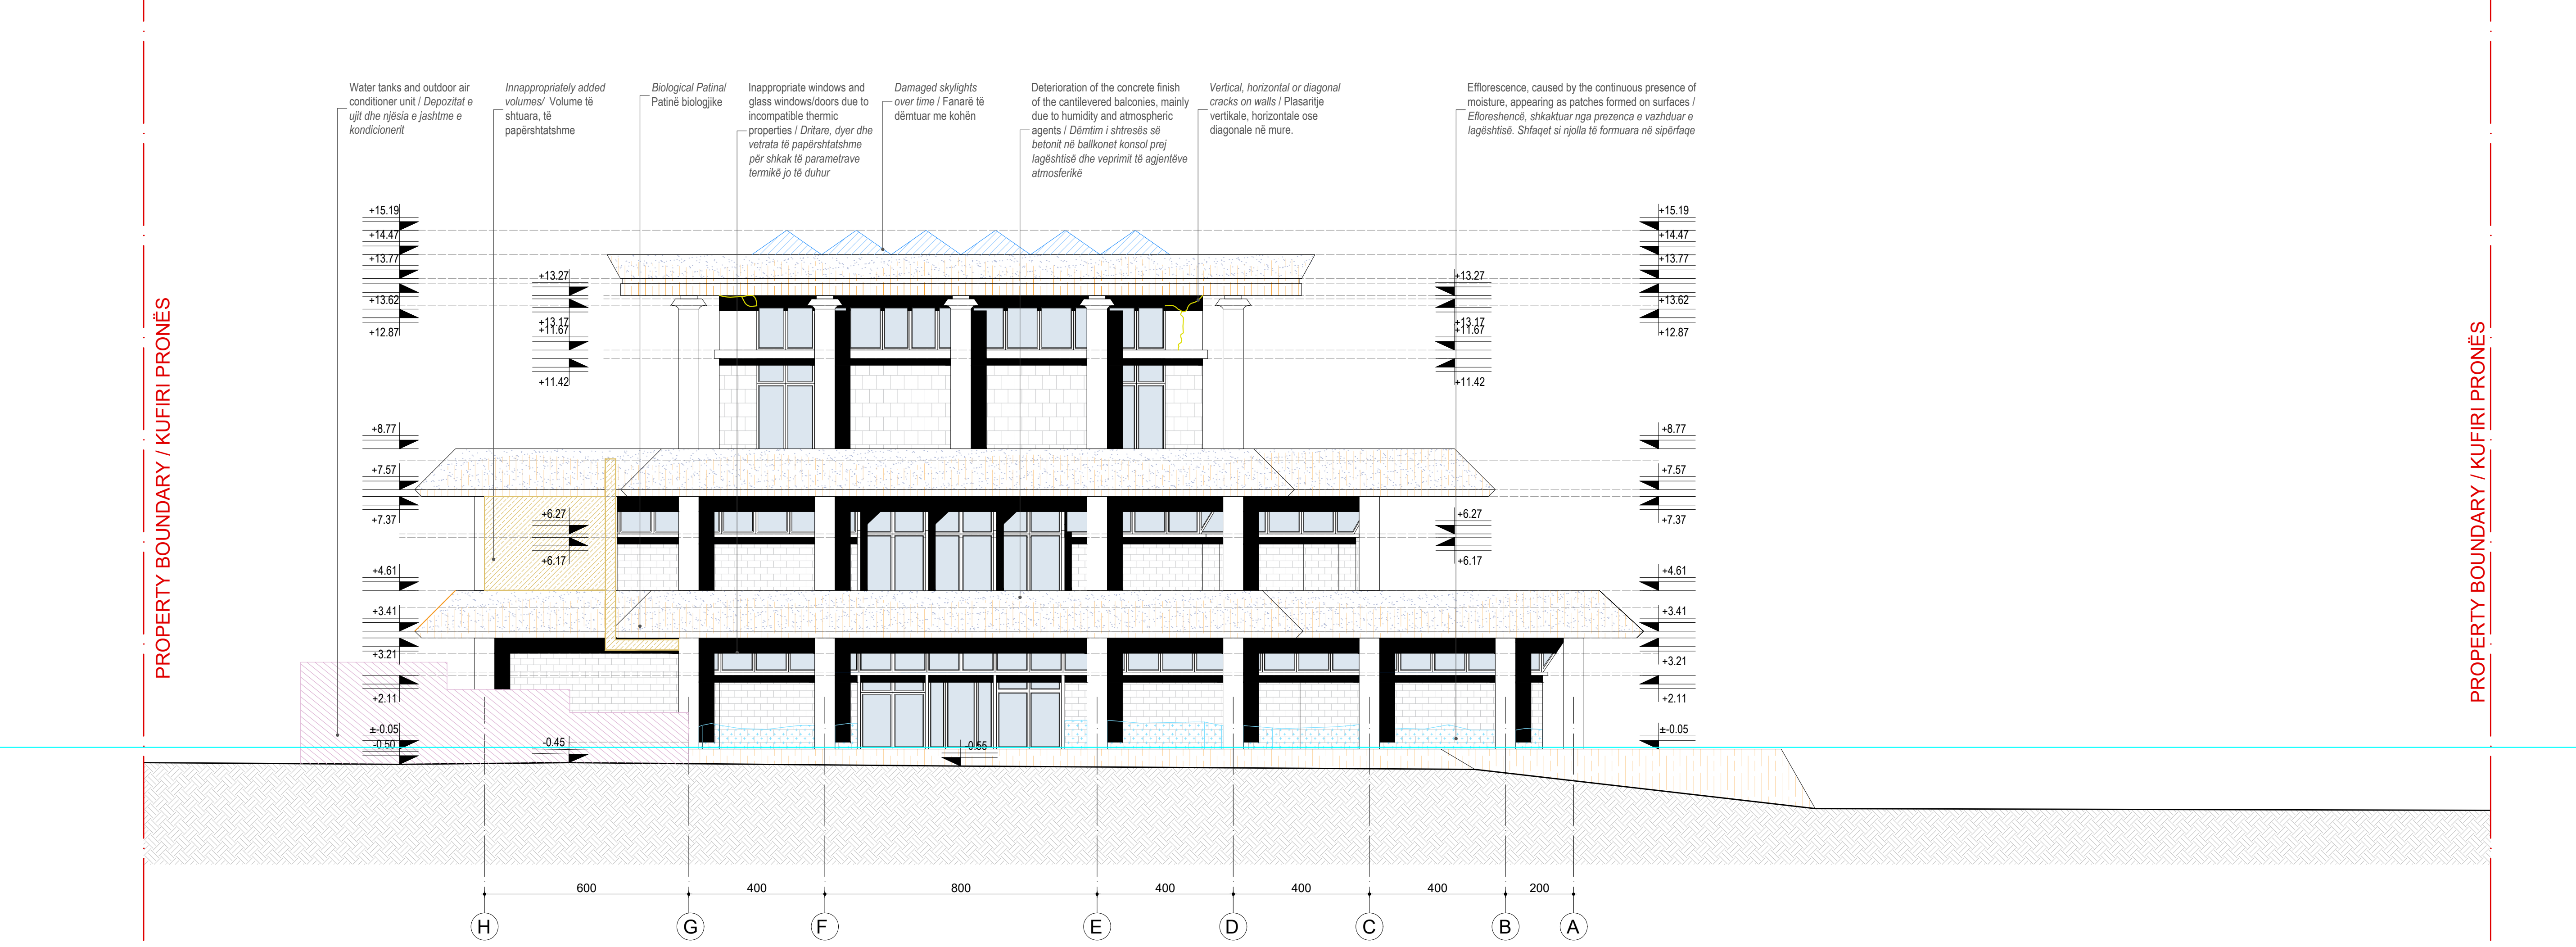
Symbol / Simboli	Deterioration / Degradimi
	Vertical, horizontal or diagonal cracks in the natural weak points of the wall: the studs and joists, doors, windows, and the space between floors in a stairwell / Plasaritje vertikale, horizontale ose diagonale në pikat e dobëta të mureve si: rreze bashkim, dyer, dritara, hapësira të ndërmjetme me shkallën etj.
	Uncontrolled growth of vegetation and moss or dump on the tiles' joints due to raised humidity levels / Forje e pakontrolluar e bimëve dhe myshqezve prej lagështisë në lagatimet e pllakave.
	Outdoor air conditioning unit in sight / Pajisje kondicionimi në dukje.
	Shattered or missing floor tiles / Pllaka dështimeje të thyera ose mungesë pllakash në dysheme.
	Biological Patina: coloristic and chemical alteration of the building's external surfaces as a result of physico-chemical reactions caused by climatic factors and inorganic pollution / Patinë biologjike: alterim koloristik dhe kimik i sipërfaqeve të jashtme të ndërtësive si rezultat i reaksioneve fiziko-kimike të shkaktuara nga faktorët klimaterikë dhe ndotësit inorganikë.

Floor layers additions made in the last renovation of the building / Shtresa dështimeje që janë shtuar prej rinovimit të fundit të ndërtësive.
	Deterioration of the concrete finish of the cantilevered balconies, mainly due to humidity and atmospheric agents / Dëmtim i shtresës së betonit në ballkonet konsol prej lagështisë dhe veprimt të agentëve atmosferikë.
	Deterioration of the drywalls near the discharge columns, mainly due to cracks or raised levels of humidity / Dëmtim i murturës së gipsit në kolonet e shkakimit prej çarjeve ose rritjes së niveleve të lagështisë.
	Efflorescence, caused by the continuous presence of moisture, appearing as patches formed on surfaces of the walls, ceilings, floors etc. It may result in disintegration of the finishing layers off of mentioned surfaces / Efloreshencë, shkakuar nga prezenca e vazhduar e lagështisë. Shfaqet si ngjalla të formuara në sipërfaqet e mureve, tavaneve, dyshmeve etj. Mund të shkaktojë shkëputjen e materialit nga sipërfaqet e sipërpërmendura.

Water tanks and outdoor air conditioner unit / Depozitat e ujit dhe njësisë e kondicionimit të jashtëm.
	Inappropriately added volumes after later anthropic interventions / Volume të shtuara, të papërshtatshme pas ndërhyrjeve të mëvonshme antropike.
	Non-original materials implemented on the roof, layers overlap due to subsequent & inappropriate interventions applied on the roof / Materiale jo origjinale, mbivendosje shtresash në tarrac nga ndërhyrje të mëvonshme të papërshtatshme.
	Damaged skylights over time: cracked glass surfaces and rusty metallic profiles as a result of reactions caused by atmospheric factors / Fanarë të dëmtuar me kohën: sipërfaqe xhami të plasuritura dhe profile metalike të ndryshkura prej veprimt të agentëve atmosferikë.
	Inappropriate windows and glass windows/doors due to incompatible thermic properties / Dritare, dyer dhe vetrata të papërshtatshme për shkak të parametrave termikë jo të duhur.
