# PRO-IZIDORA

## Programa de Proteção Ambiental e Melhorias Urbanas da Região Izidora

**Proposta de projeto para melhorias nas condições e acesso a serviços e infraestrutura na Izidora, incluindo custos associados**

**Diagnósticos técnicos**

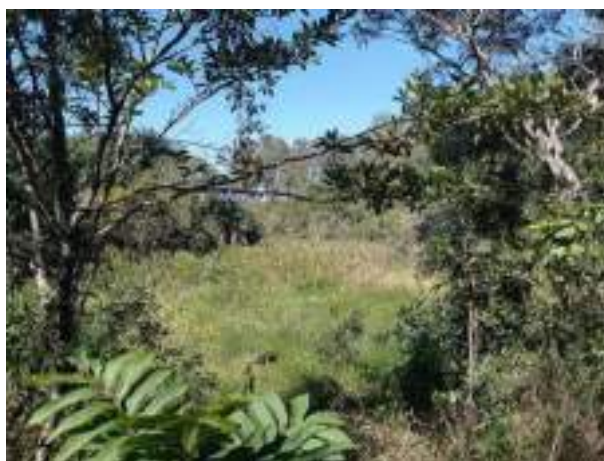
Na ocupação Esperança, se encontra a nascente e o curso principal do córrego dos Macacos. A nascente N-MAC-E-01 (Foto 14) está localizada em uma área brejosa, desocupada e com pouca interferência por construção de edificações. Porém, um trecho está aterrado pela Av. Esperança. A nascente conta com vegetação expressiva em seu entorno, embora muitas das espécies sejam exóticas e invasoras. Há processos avançados de assoreamento, visto que a nascente está ao lado de via não pavimentada, o que contribui para que os sedimentos sejam carreados do sistema viário para o corpo hídrico. Destaca-se também o lançamento de esgotos sanitários, já que, além da ausência de saneamento básico, existe um conjunto de edificações a montante sem soluções alternativas de esgotamento (como fossas e ciclos de bananeiras). Dessa forma, o esgoto corre a céu aberto e deságua na nascente.

Foto 14 - [A] N-MAC-E-01 - Nascente na Esperança.

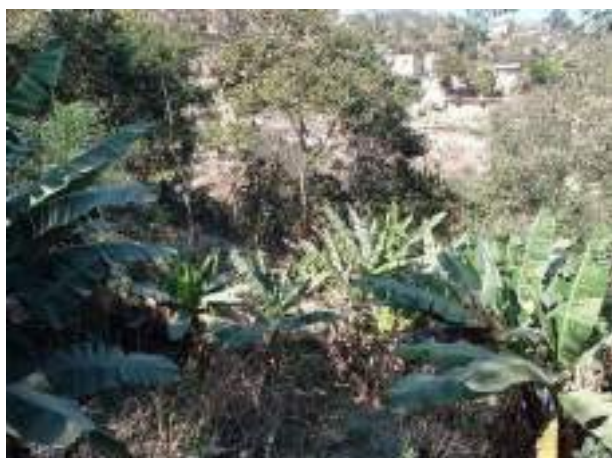
Na área PV1 (Foto 46), os remanescentes de cerrado sentido estrito foram, em grande medida, suprimidos, embora ainda haja pequenos fragmentos associados aos afloramentos gnáissicos. A vegetação predominante é a Floresta Estacional Semidecidual, que circunda uma região de nascente e acompanha a linha de drenagem em vertentes de alta declividade. O Cerrado está com alto grau de degradação devido à supressão de indivíduos arbóreos e a Floresta Estacional em um estado médio de degradação, visto que localizada em áreas ainda pouco ocupadas.

Foto 46 - [G] PV1 - Vegetação degradada em afloramento gnáissico - Vitória

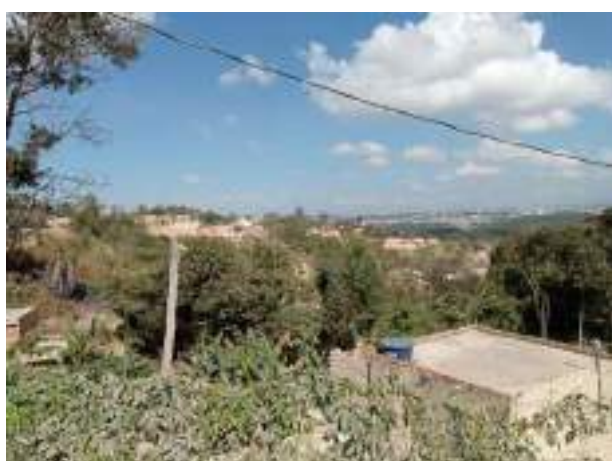
Na área PV3 (Foto 48), há um pequeno fragmento de cerrado em vertente de alta declividade e a montante de nascente. O fragmento está nos fundos das edificações e encontra-se com alto grau de degradação dada a supressão vegetal.

Foto 48 - [I] PV3 - Vegetação degradada a montante de APP de nascente - Vitória

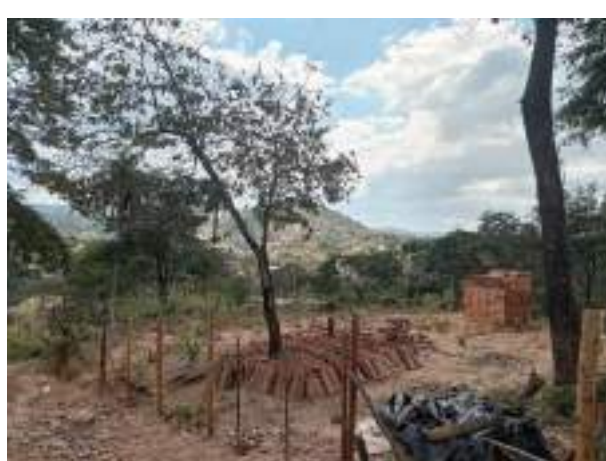
Na área PV4 (Foto 49), a Floresta Estacional Semidecidual raleada se restringe às encostas íngremes e suscetíveis aos movimentos de massa. A vegetação está altamente degradada e localizada em áreas ainda não ocupadas.

Foto 49 - [J] PV4 - Vegetação degradada a montante de APP de nascente - Vitória

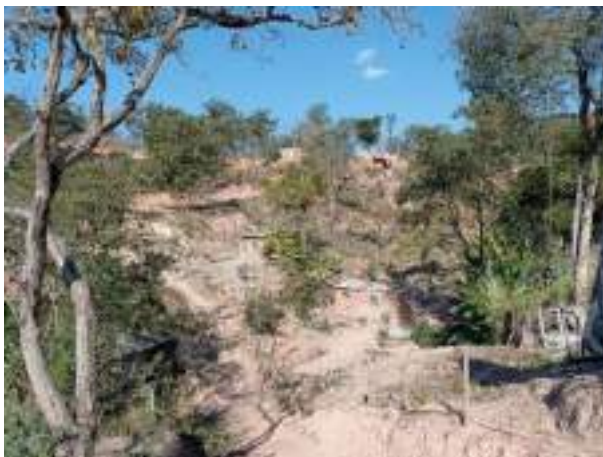
Na área PV5 (Foto 50), a vegetação nativa é praticamente ausente com poucos e espaçados indivíduos arbóreos principalmente ao longo da linha de drenagem e nas proximidades de nascente. Nesse sentido, a vegetação nativa encontra-se degradada.

Foto 50 - [K] PV5 - Vegetação degradada a montante de APP de nascente - Vitória

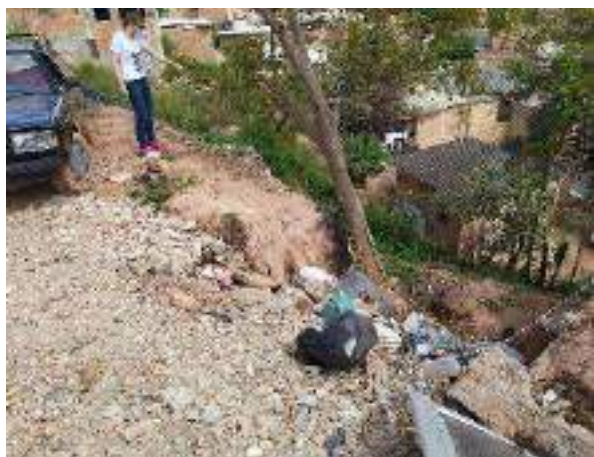
Observa-se, em ambas as ocupações, a formação de sulcos nas ruas. Na ocupação Rosa Leão, os processos erosivos são mais agravados na Avenida Rosa Leão, Rua Oscar Romero, Rua Milton Campos, Rua Frei Gilvander, Rua Quilombo dos Palmares e no Beco do Escadão, onde se observa o início da formação de ravinas, conforme fotos a seguir.

Foto 147 - [A] Processo erosivo acentuado na Avenida Rosa Leão, na ocupação Rosa Leão

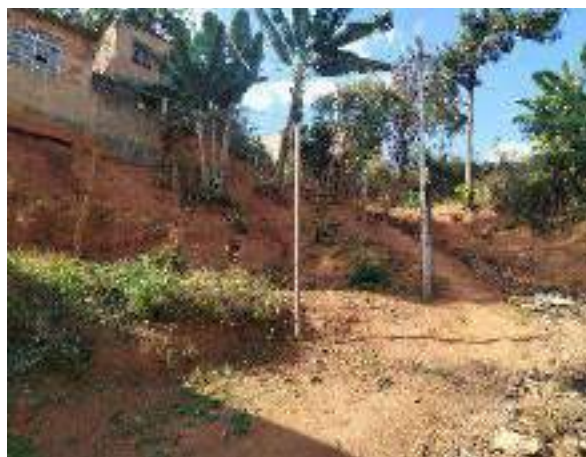
Foto 148 - [B] Processo erosivo acentuado na Rua Oscar Romero, na ocupação Rosa Leão

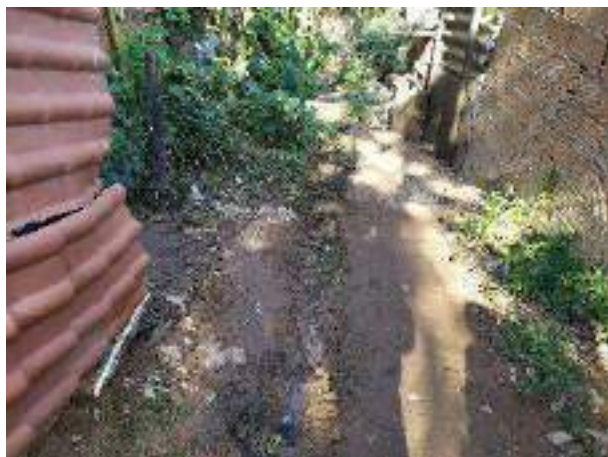
Na ocupação Helena Greco, as ruas e becos apresentam declividades bastante acentuadas, corroborando para a ocorrência de enxurradas. Alguns becos foram concretados pelos moradores locais, entretanto, em muitos casos esta pavimentação já se encontra em deterioração e já se começa a observar a formação de sulcos, como pode ser observado nas fotos a seguir.

Foto 153 - [A] Intensificação de processo erosivo na Rua Junio Verissimo, na ocupação Helena Greco, devido a vazamento de água

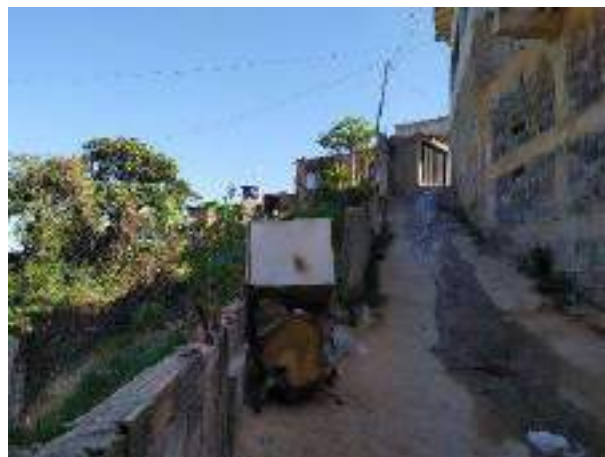
Foto 154 - [B] Trecho concretado da Rua Junio Verissimo em processo de deterioração, na ocupação Helena Greco

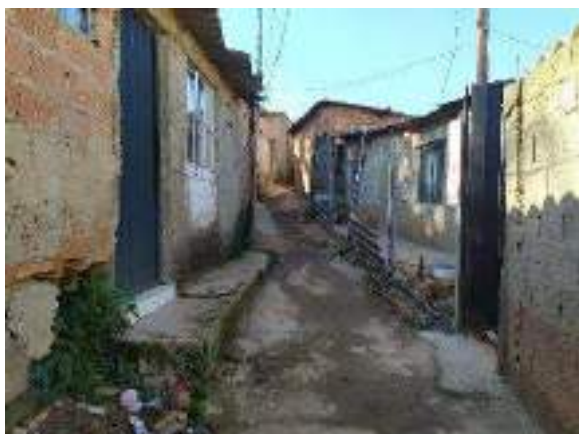
Foto 155 - [C] Formação de sulcos no Beco Bloco Um, na ocupação Helena Greco

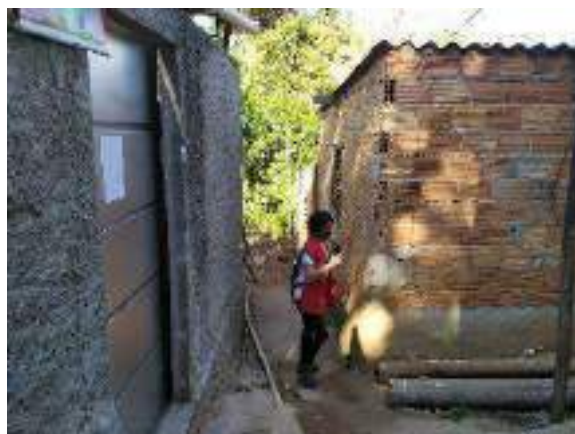
Foto 156 - [D] Beco da ladeira, na ocupação Helena Greco, com pavimento em deterioração

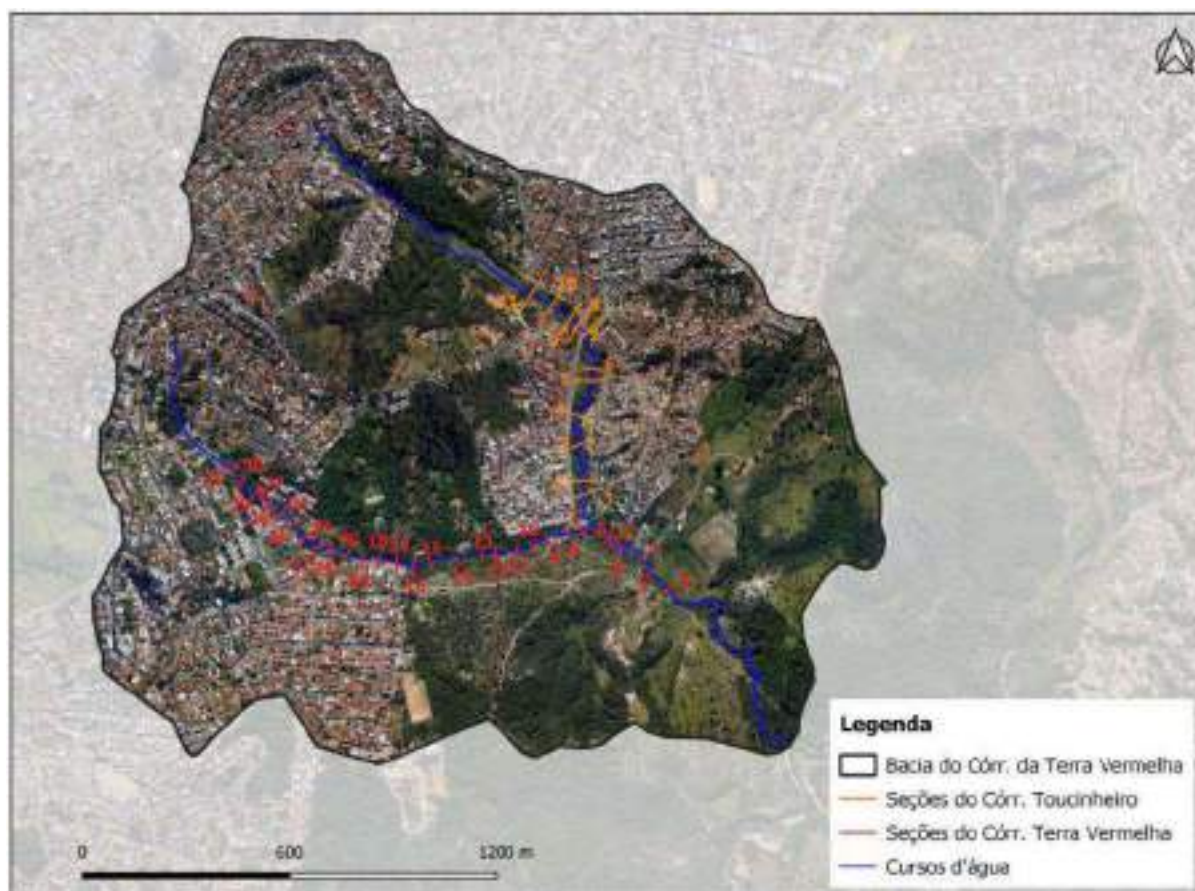
Figura 26 - Seções do Córrego da Terra Vermelha e do Córrego Toucinheiro. Fonte: Hidrostudio Engenharia, 2021.

Os estudos ainda apontam a ocorrência de velocidades elevadas em trechos tanto do Córrego da Terra Vermelha quanto do Córrego Toucinheiro, e indicam que deverá ser avaliada nos estudos de alternativas a implantação de medidas para proteção dos canais, por meio do seu revestimento, e de redução das velocidades, por meio de implantação de soleiras em diversos trechos. No trecho do Córrego Toucinheiro, onde este margeia a ocupação Rosa Leão, os estudos apontaram velocidade máxima de 4,41 m/s para o cenário 1 entre as seções 5 e 6 e 4,65 m/s na seção 7, considerando tempo de recorrência de 25 anos. As seções dos córregos são mostradas na Figura 26.

Dessa forma, observa-se que a velocidade máxima do Córrego Toucinheiro informada pela empresa Hidrostudio Engenharia atende a velocidade máxima admissível apenas para revestimento em fundo e talude em concreto e está próxima do limite admissível para revestimentos em gabião tipo caixa. Entretanto, não atende as velocidades máximas admissíveis para os demais revestimentos, daí a importância de implantação de dispositivos para redução das velocidades, como as soleiras.

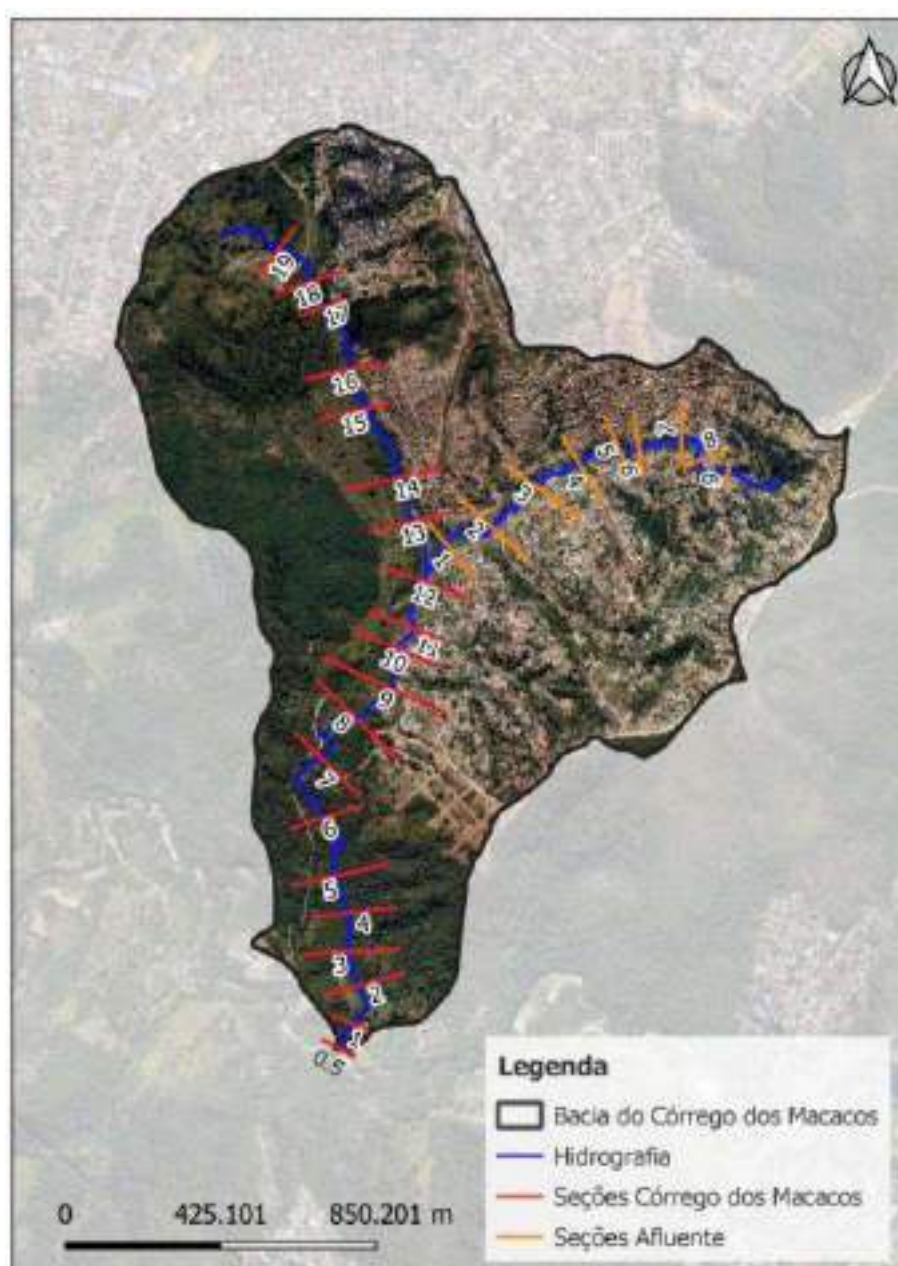
Figura 37 - Seções Córrego dos Macacos. Fonte: Hidrostudio Engenharia, 2021.

Adotando-se os manuais de projetos de macrodrenagem, de forma análoga ao apontado para o Córrego da Terra Vermelha, observa-se que a velocidade máxima do Córrego dos Macacos de acordo com as modelagens hidráulicas realizadas pela empresa Hidrostudio Engenharia também atende a velocidade máxima admissível apenas para revestimento em fundo e talude em concreto e está próxima do limite admissível para revestimentos em gabião tipo caixa. Entretanto, não atende as velocidades máximas admissíveis para os demais revestimentos, demonstrando a necessidade de implantação de dispositivos para redução das velocidades nestes trechos de maior velocidade

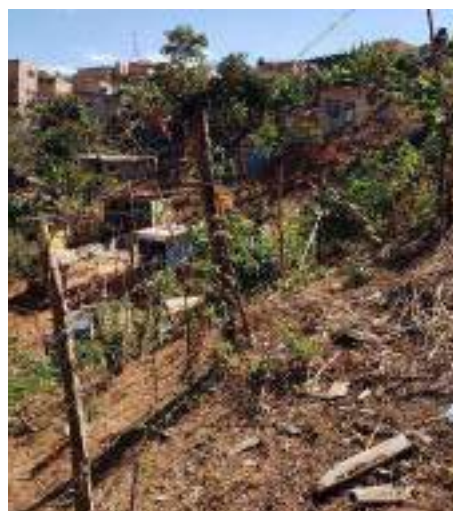
Foto 217 - [C] Encosta na ocupação Rosa Leão, com *musaceae* e falta de vegetação

No caso específico da Helena Greco, sugere-se dar atenção às encostas que limitam com a cidade formal com a ocupação Helena Greco e Rosa Leão, uma vez que deslocamentos verticais e horizontais são evidenciados, sendo mais críticos na encosta jusante a Rua Mário Aurélio, montante a Rua Junior Verissimo, jusante a Av. Rosa Leão (entre a Av. Rosa Leão e Rua Amor Perfeito) e encosta a montante e jusante a Rua Tina Martins. Na Rosa Leão deve-se dar atenção às encostas entre as ruas Carlos Maringuela, Paulo Freire, Quilombo dos Palmares, dos Vencedores e Rosa Leão. Movimentos de massas nessas regiões podem ser catastróficos gerando perdas humanas e econômicas.

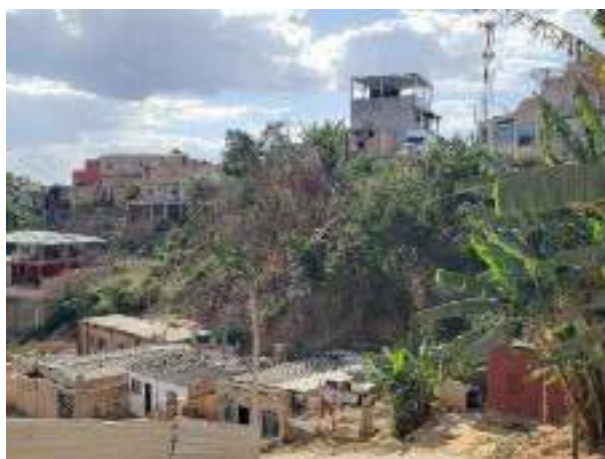
Na parte norte da comunidade Esperança constata-se deslocamentos horizontais e verticais na encosta, como pode ser observado nas imagens abaixo.

Foto 218 - [D] Encosta ao norte da ocupação Esperança com presença de deslocamentos
