ARCHEOLOGICAL MUSEUM OF DURRËS / MUZEU ARKEOLOGJIK I DURRËSIT

Architectural Detailed Design / Projekt Zbatimi Arkitektonik

Current Condition & Deteriorations, Ground Floor Plan
Gjendja Ekzistuese dhe Degradime, Plani i Katit Përdhe

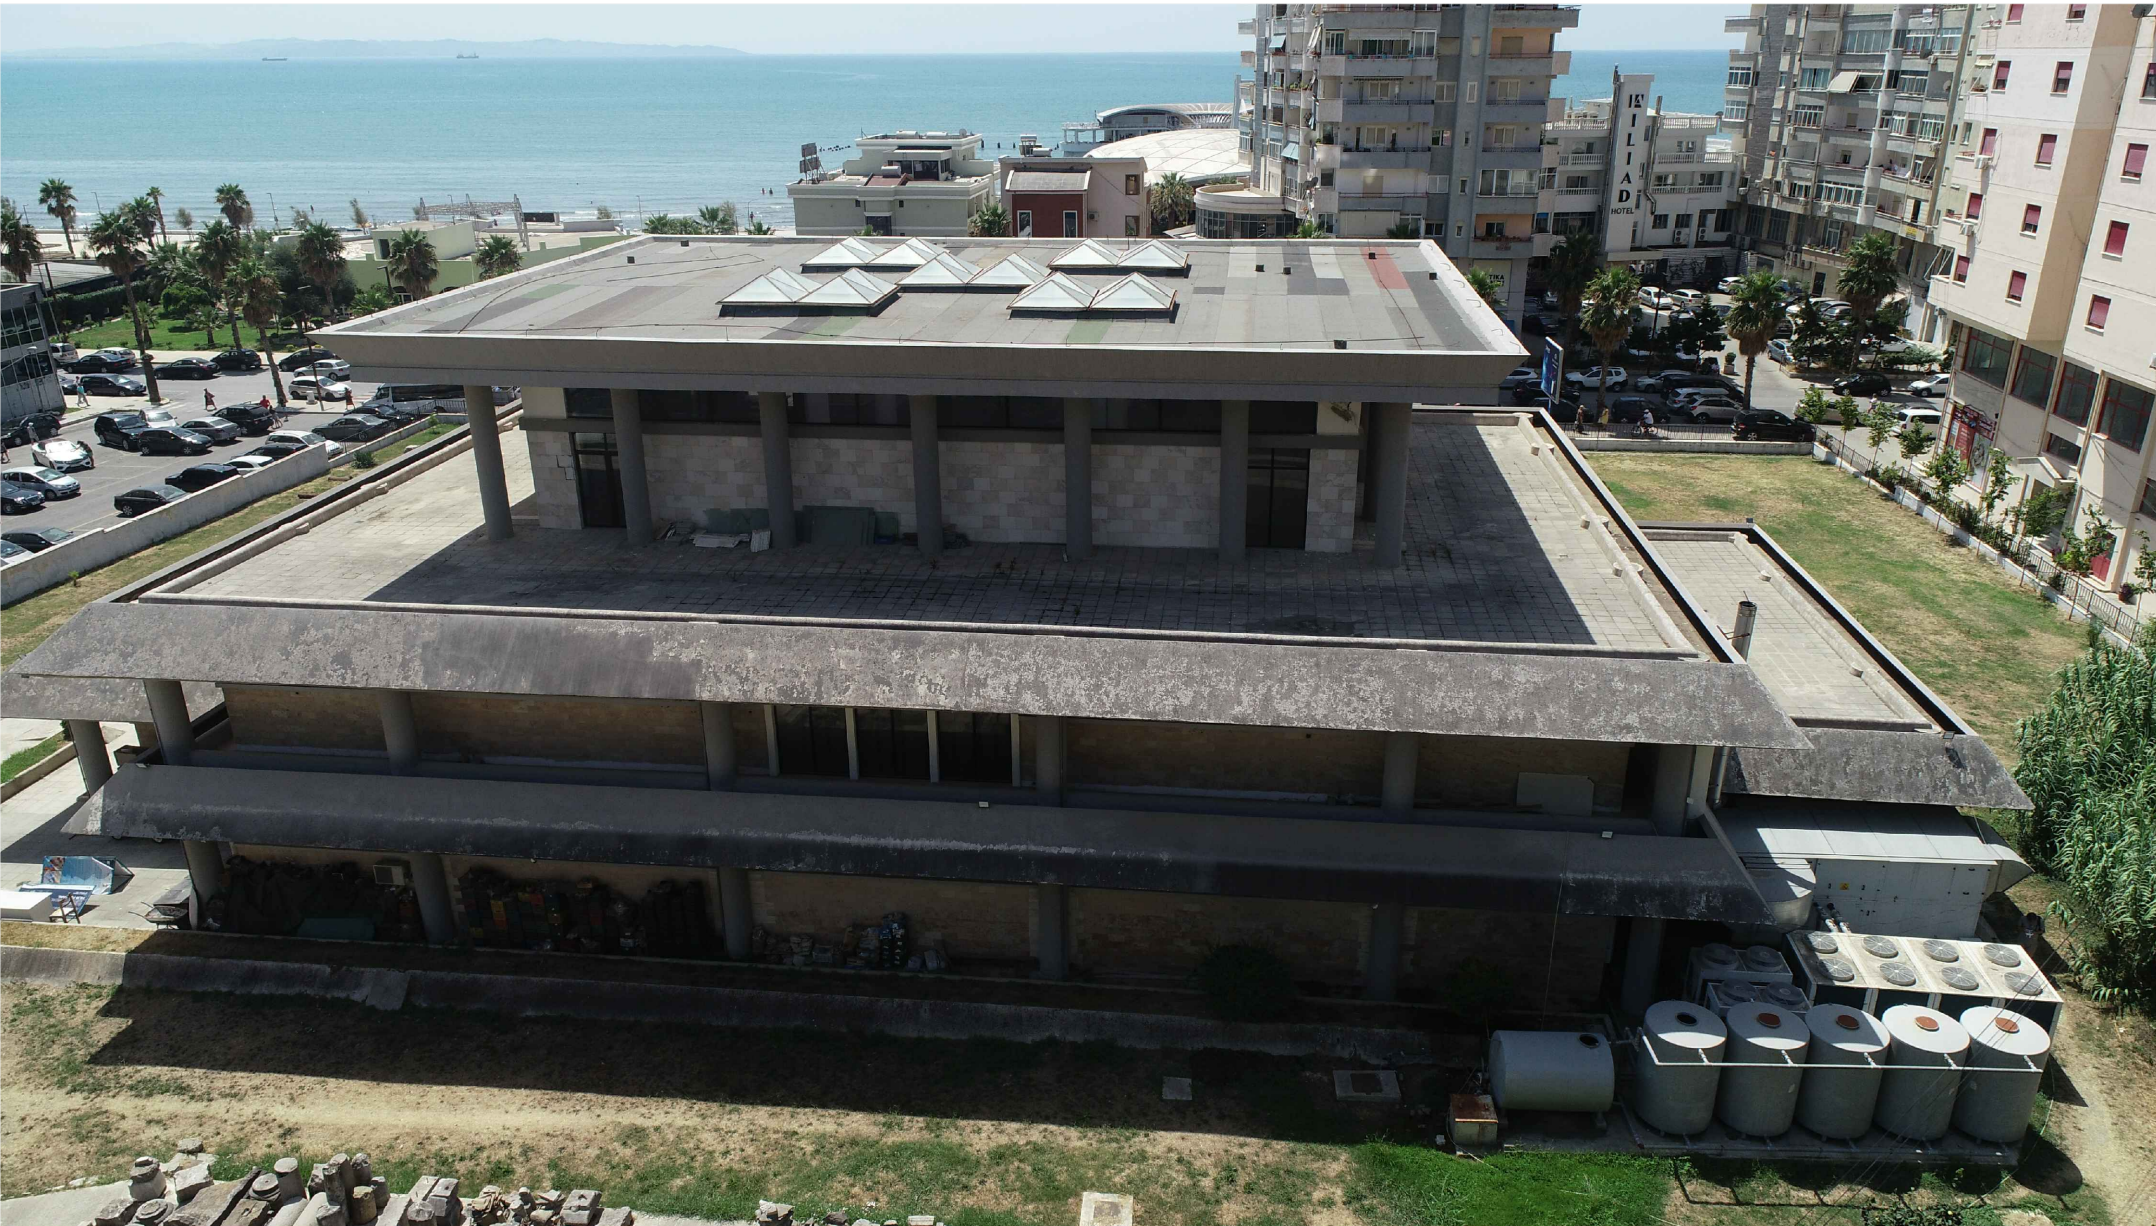
North-Western Facade, where in addition to the characteristics of symmetry or mixing of materials in it, there are visible the accumulation of unsuitable materials in it, as well as the placement of the museum's mechanical systems, left in the open /
Fasada Veri-Perëndimore, ku përveç karakteristikave të simetrisë apo miksimit të materialeve në të, vihet re grumbullimi i materialeve të papërshtatshme në të apo dhe vendosja e sistemeve mekanike të zbuluara në të.

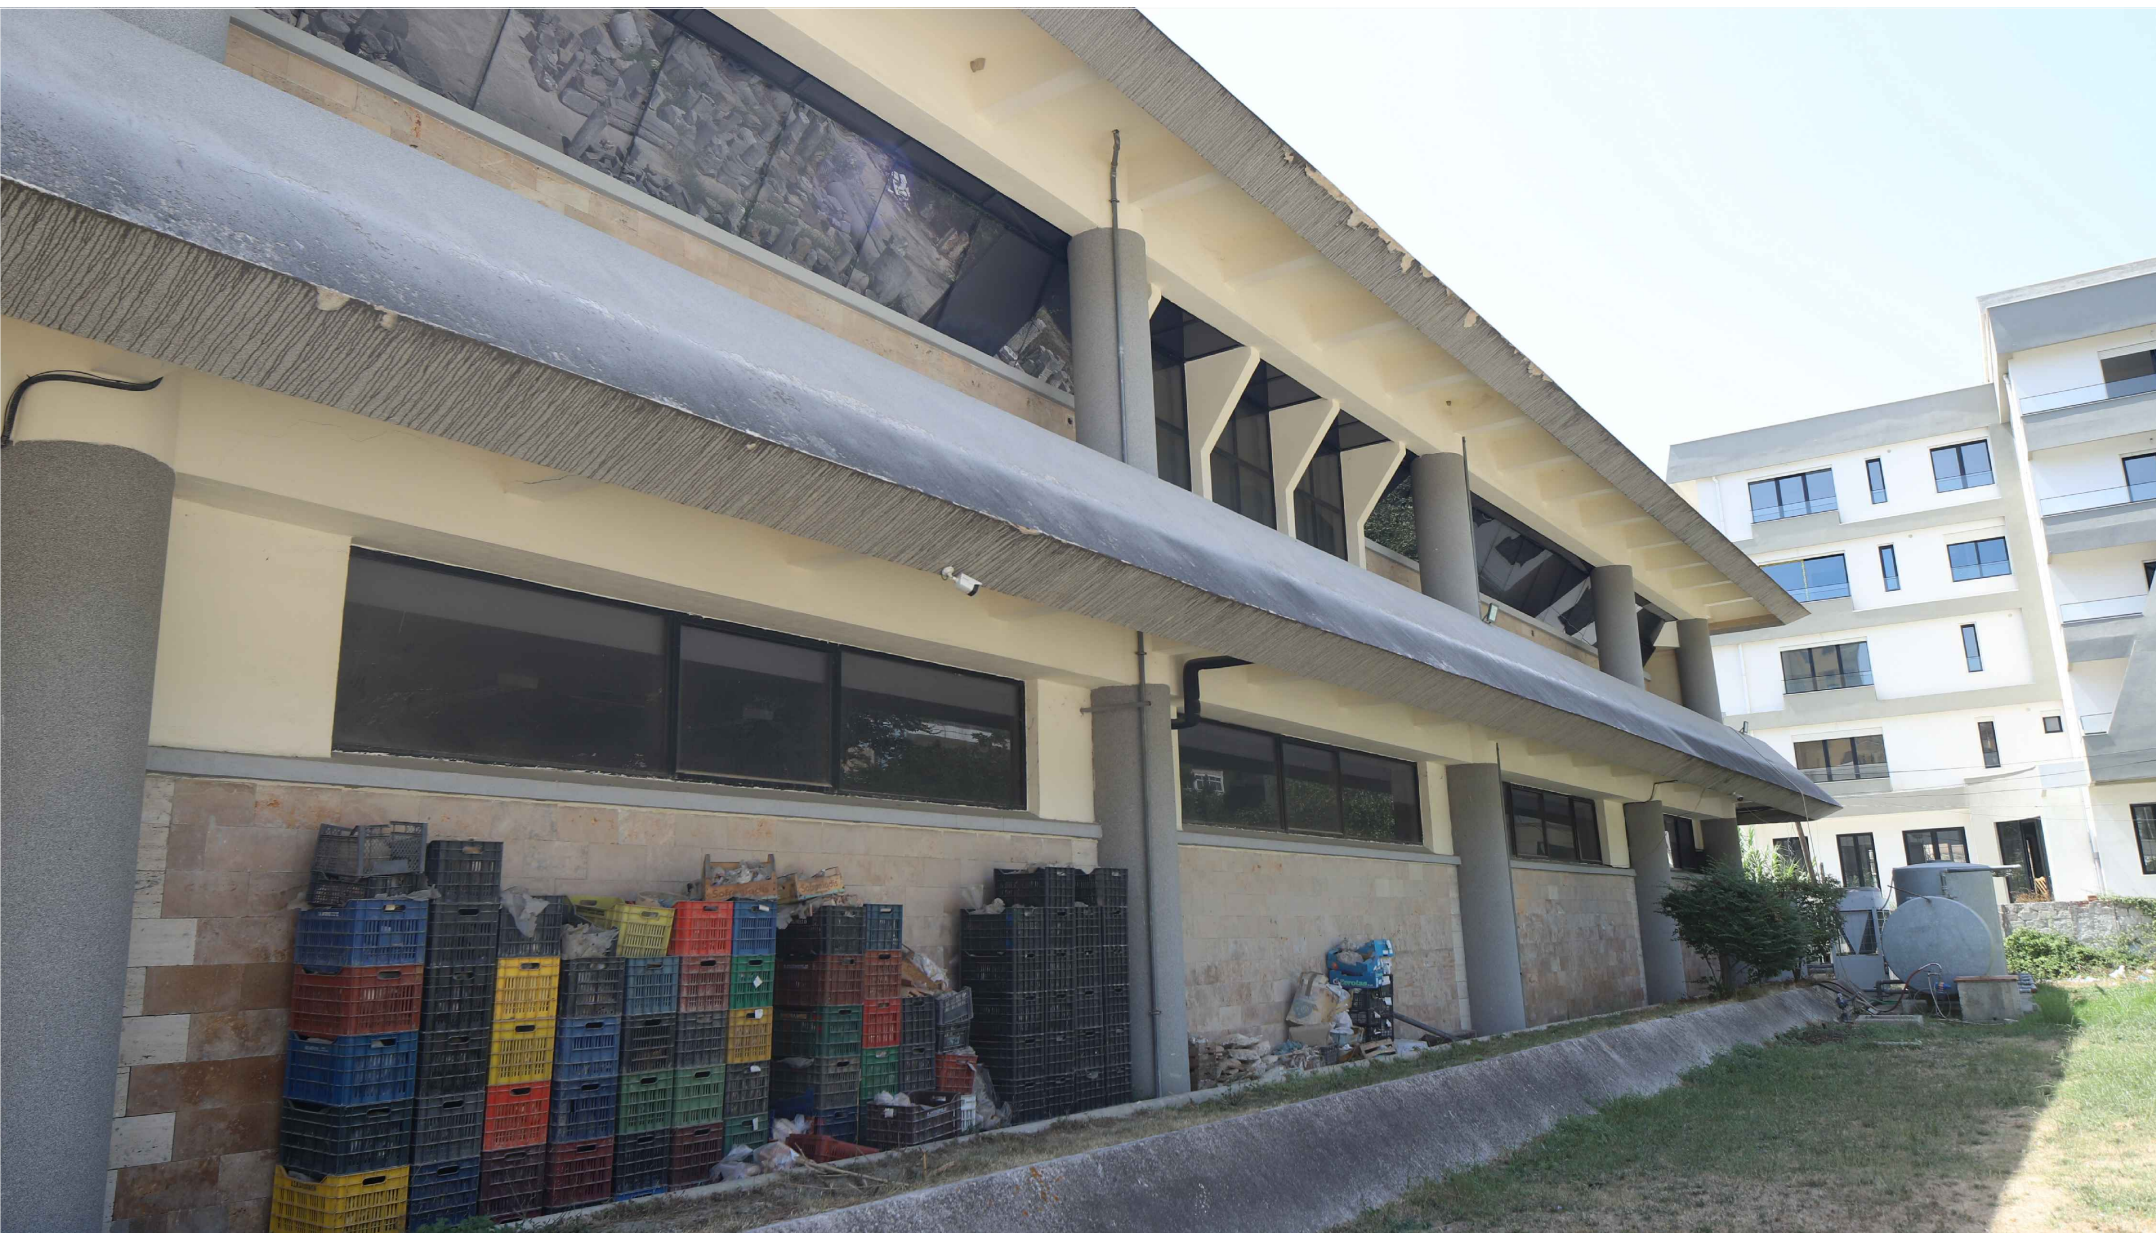
North-Western Facade, there are visible the accumulation of unsuitable materials in it, as well as the placement of the museum's mechanical systems, left in the open / *Fasada Veri-Perëndimore, ku përveç karakteristikave të simetrisë apo miksimit të materialeve në të, vihet re grumbullimi i materialeve të papërshtatshme në të apo dhe vendosja e sistemeve mekanike të zbuluara në të.*

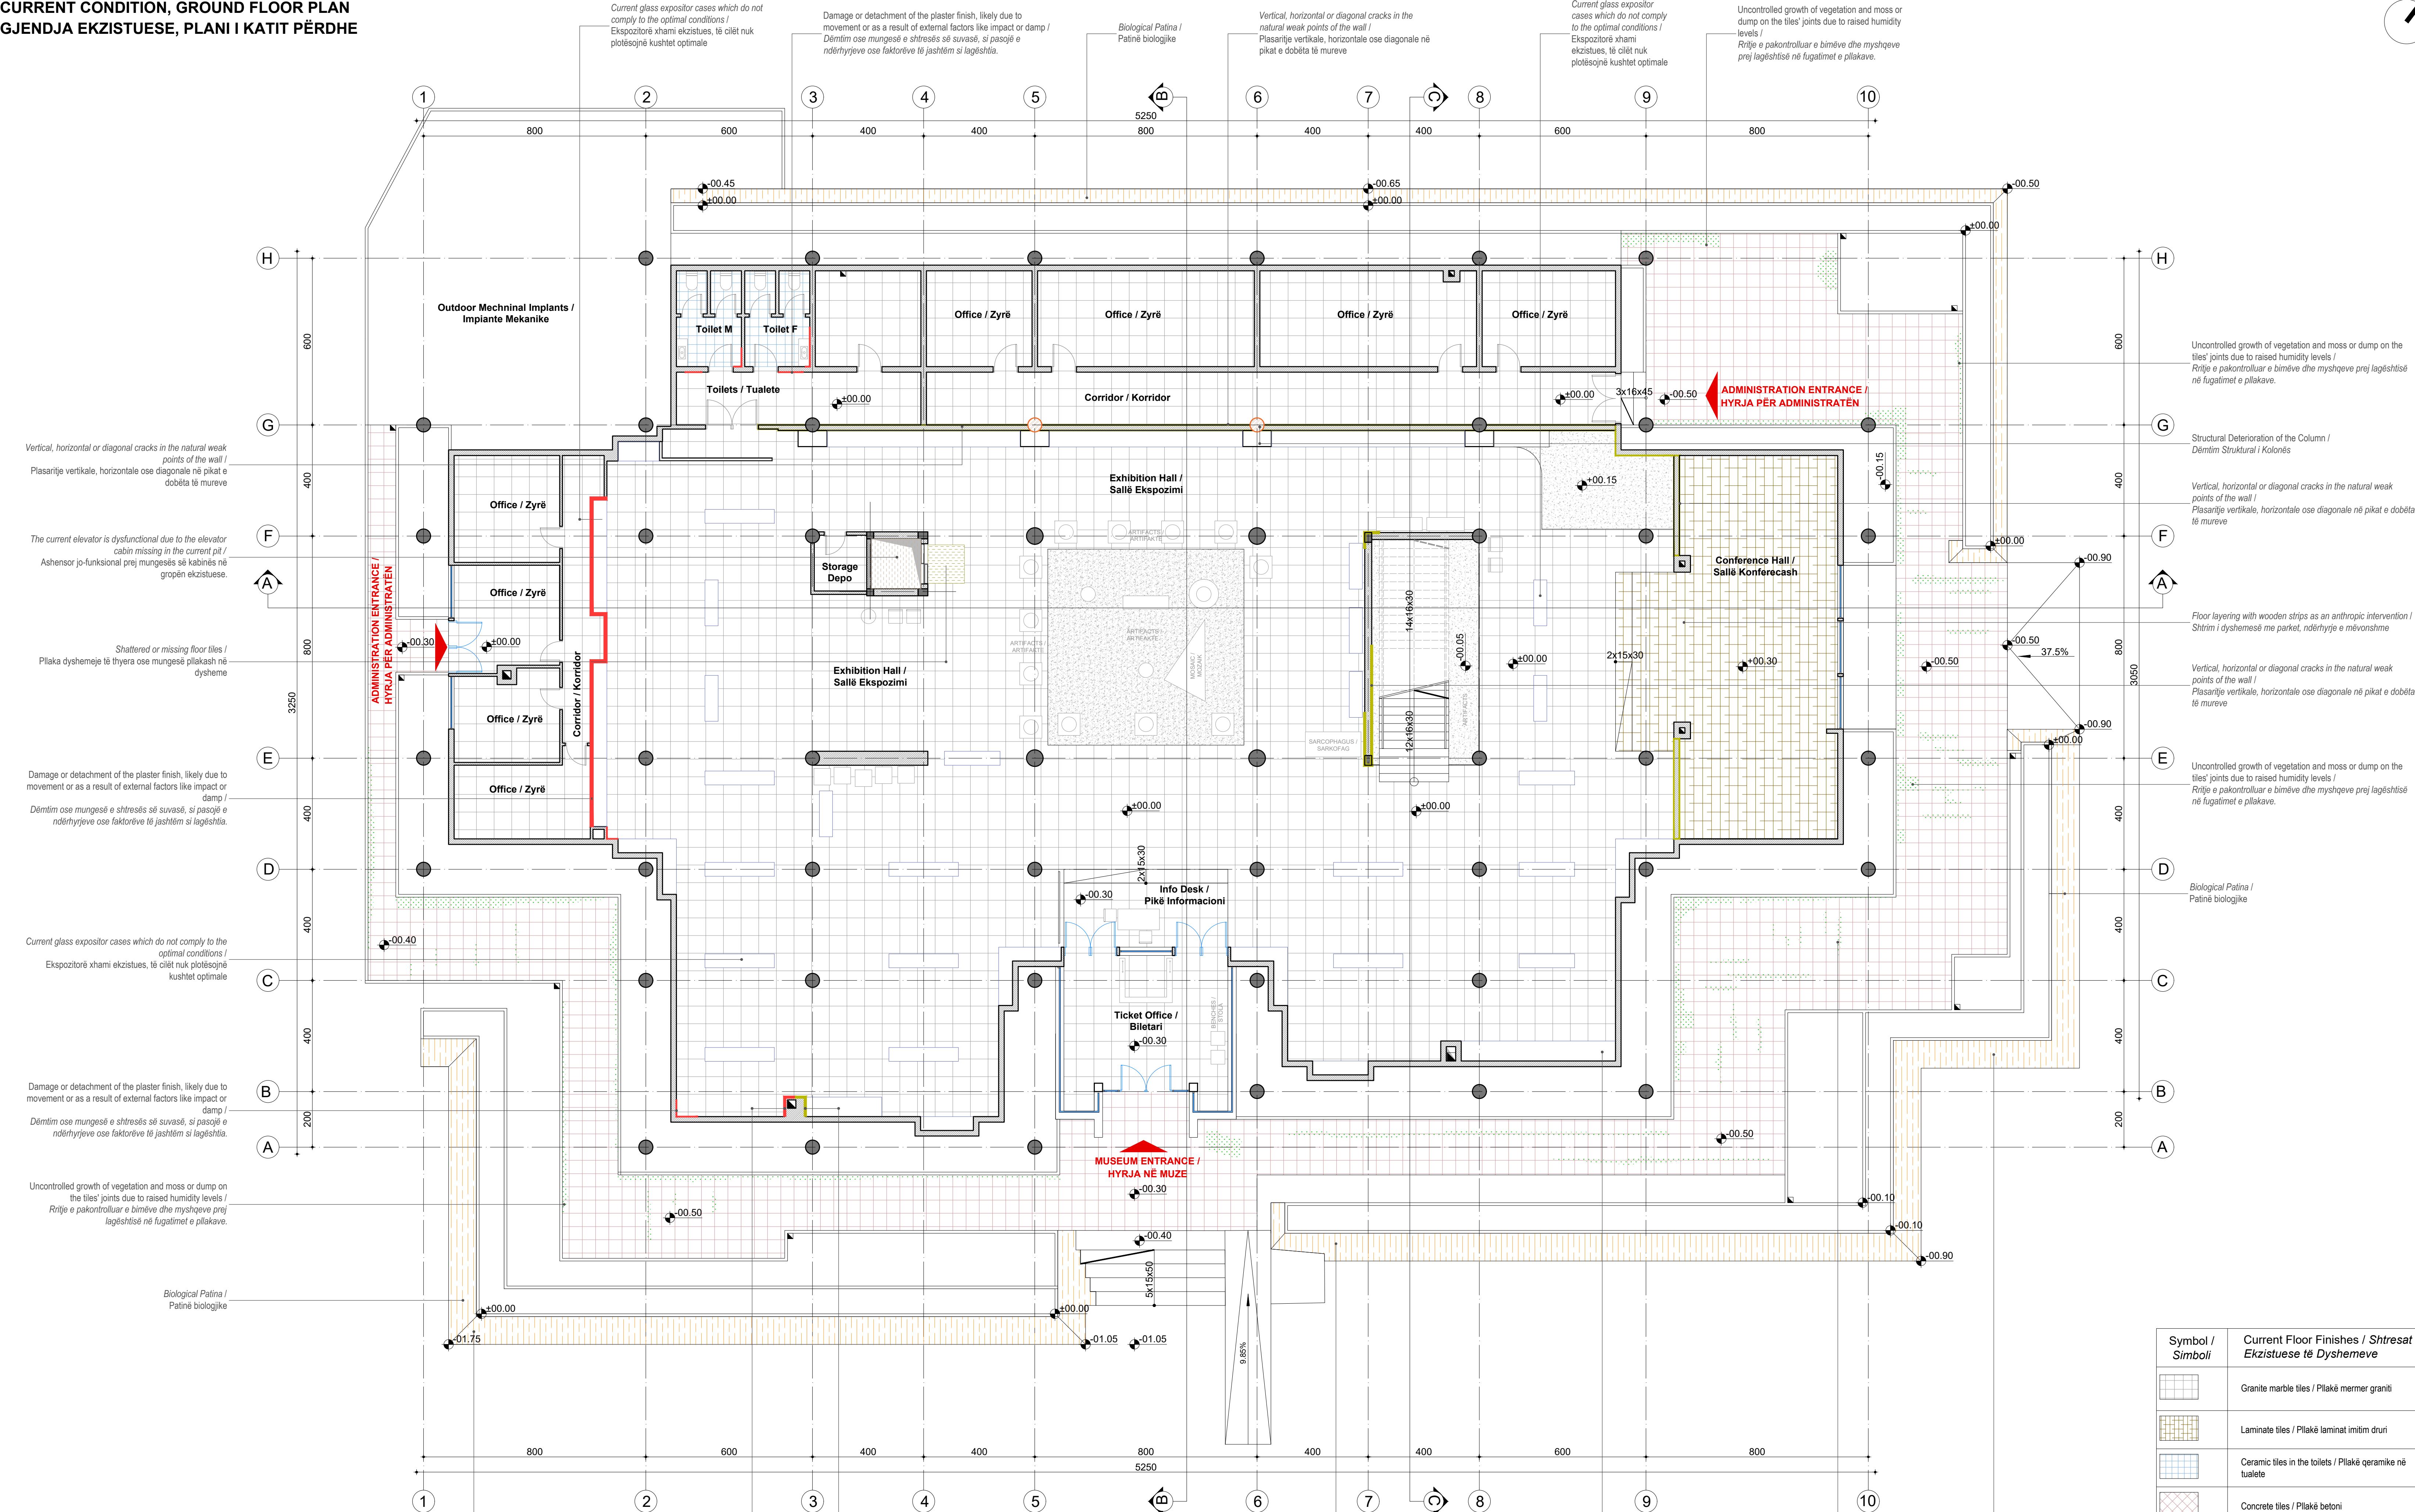
CURRENT CONDITION, GROUND FLOOR PLAN
GJENDJA EKZISTUESE, PLANI I KATIT PËRDHE

| LEGEND / LEGJENDA | |
|---|--|
| | Vertical, horizontal or diagonal cracks in the natural weak points of the wall: the studs and joists, doors, windows, and the space between floors in a stairwell / Plassarjet vertikale, horizontale ose diagonale në pikat e dobëta të mureve si: rryje bashkimin, dyer, dritara, hapësira të ndërmjetme me shkallën etj. |
| | Uncontrolled growth of vegetation and moss or dump on the tiles' joints due to raised humidity levels / Rritje e pakontrolluar e bimëve dhe myshqeve prej lagështisë në fugatimet e pllakave. |
| | Damage or detachment of the plaster finish, likely due to movement or as a result of external factors like impact or damp. Over time it has delaminated or become detached from the surface beneath / Dëmtim ose mungesë e shtresës së suvasë, si pasojë e ndërhyrjeve ose faktorëve të jashtëm si lagështia. Me kohën, është krijsur ose shkëputur nga sipërfaqet nën të. |
| | Shattered or missing floor tiles / Pllaka dyshemeje të thyera ose mungesë pllakash në dysheme |
| | Biological Patina: coloristic and chemical alteration of the building's external surfaces as a result of physico-chemical reactions caused by climatic factors and inorganic pollution / Patinë biologjike: alterim koloristik dhe kimik i sipërfaqeve të jashtme të ndërtesës si rezultat i reaksioneve fiziko-kimike të shkaktuara nga faktorët klimaterikë dhe ndotësit inorganikë |
| | Structural Deterioration of the Column / Dëmtim Struktural / Kolonës |
| | Deterioration of the concrete finish of the cantilevered balconies, mainly due to humidity and atmospheric agents / Dëmtim i shtresës së betonit në balkonet konsol prej lagështisë dhe veprimit të agjentëve atmosferikë. |
| | Deterioration of the drywalls near the discharge columns, mainly due to cracks or raised levels of humidity / Dëmtim i muraturës së gipsit në kolonat e shërkimit prej çarjeve ose rritjes së niveleve të lagështisë. |
| | Efflorescence, caused by the continuous presence of moisture, appearing as patches formed on surfaces of the walls, ceilings, floors etc. It may result in disintegration of the finishing layers off of mentioned surfaces / Effloreshenca, shfaqur nga prezenca e vazhduar e lagështisë. Shfaqet si ngjalla të formuara në sipërfaqet e mureve, tavaneve, dyshemeve etj. Mund të shkaktojë shkëputjen e materialit nga sipërfaqet e sipërpërmendura. |
| | The current elevator is dysfunctional due to the elevator cabin missing in the current pit / Ashensor jo-funksional prej mungesës së kabinës në gropën ekzistuese. |
| | Current glass expositors cases which do not comply to the optimal hygroscopic, hygienic and lighting conditions needed for the delicate artifacts currently exposed (made of ceramics, metal, glass etc) / Ekspozitorë xhami ekzistues, të cilët nuk plotësojnë kushtet optimale higroskopike, higjienike dhe të nddçimit për natyrën delikate të artefakteve të ekspozuara (qeramikë, metal, qelq etj) |

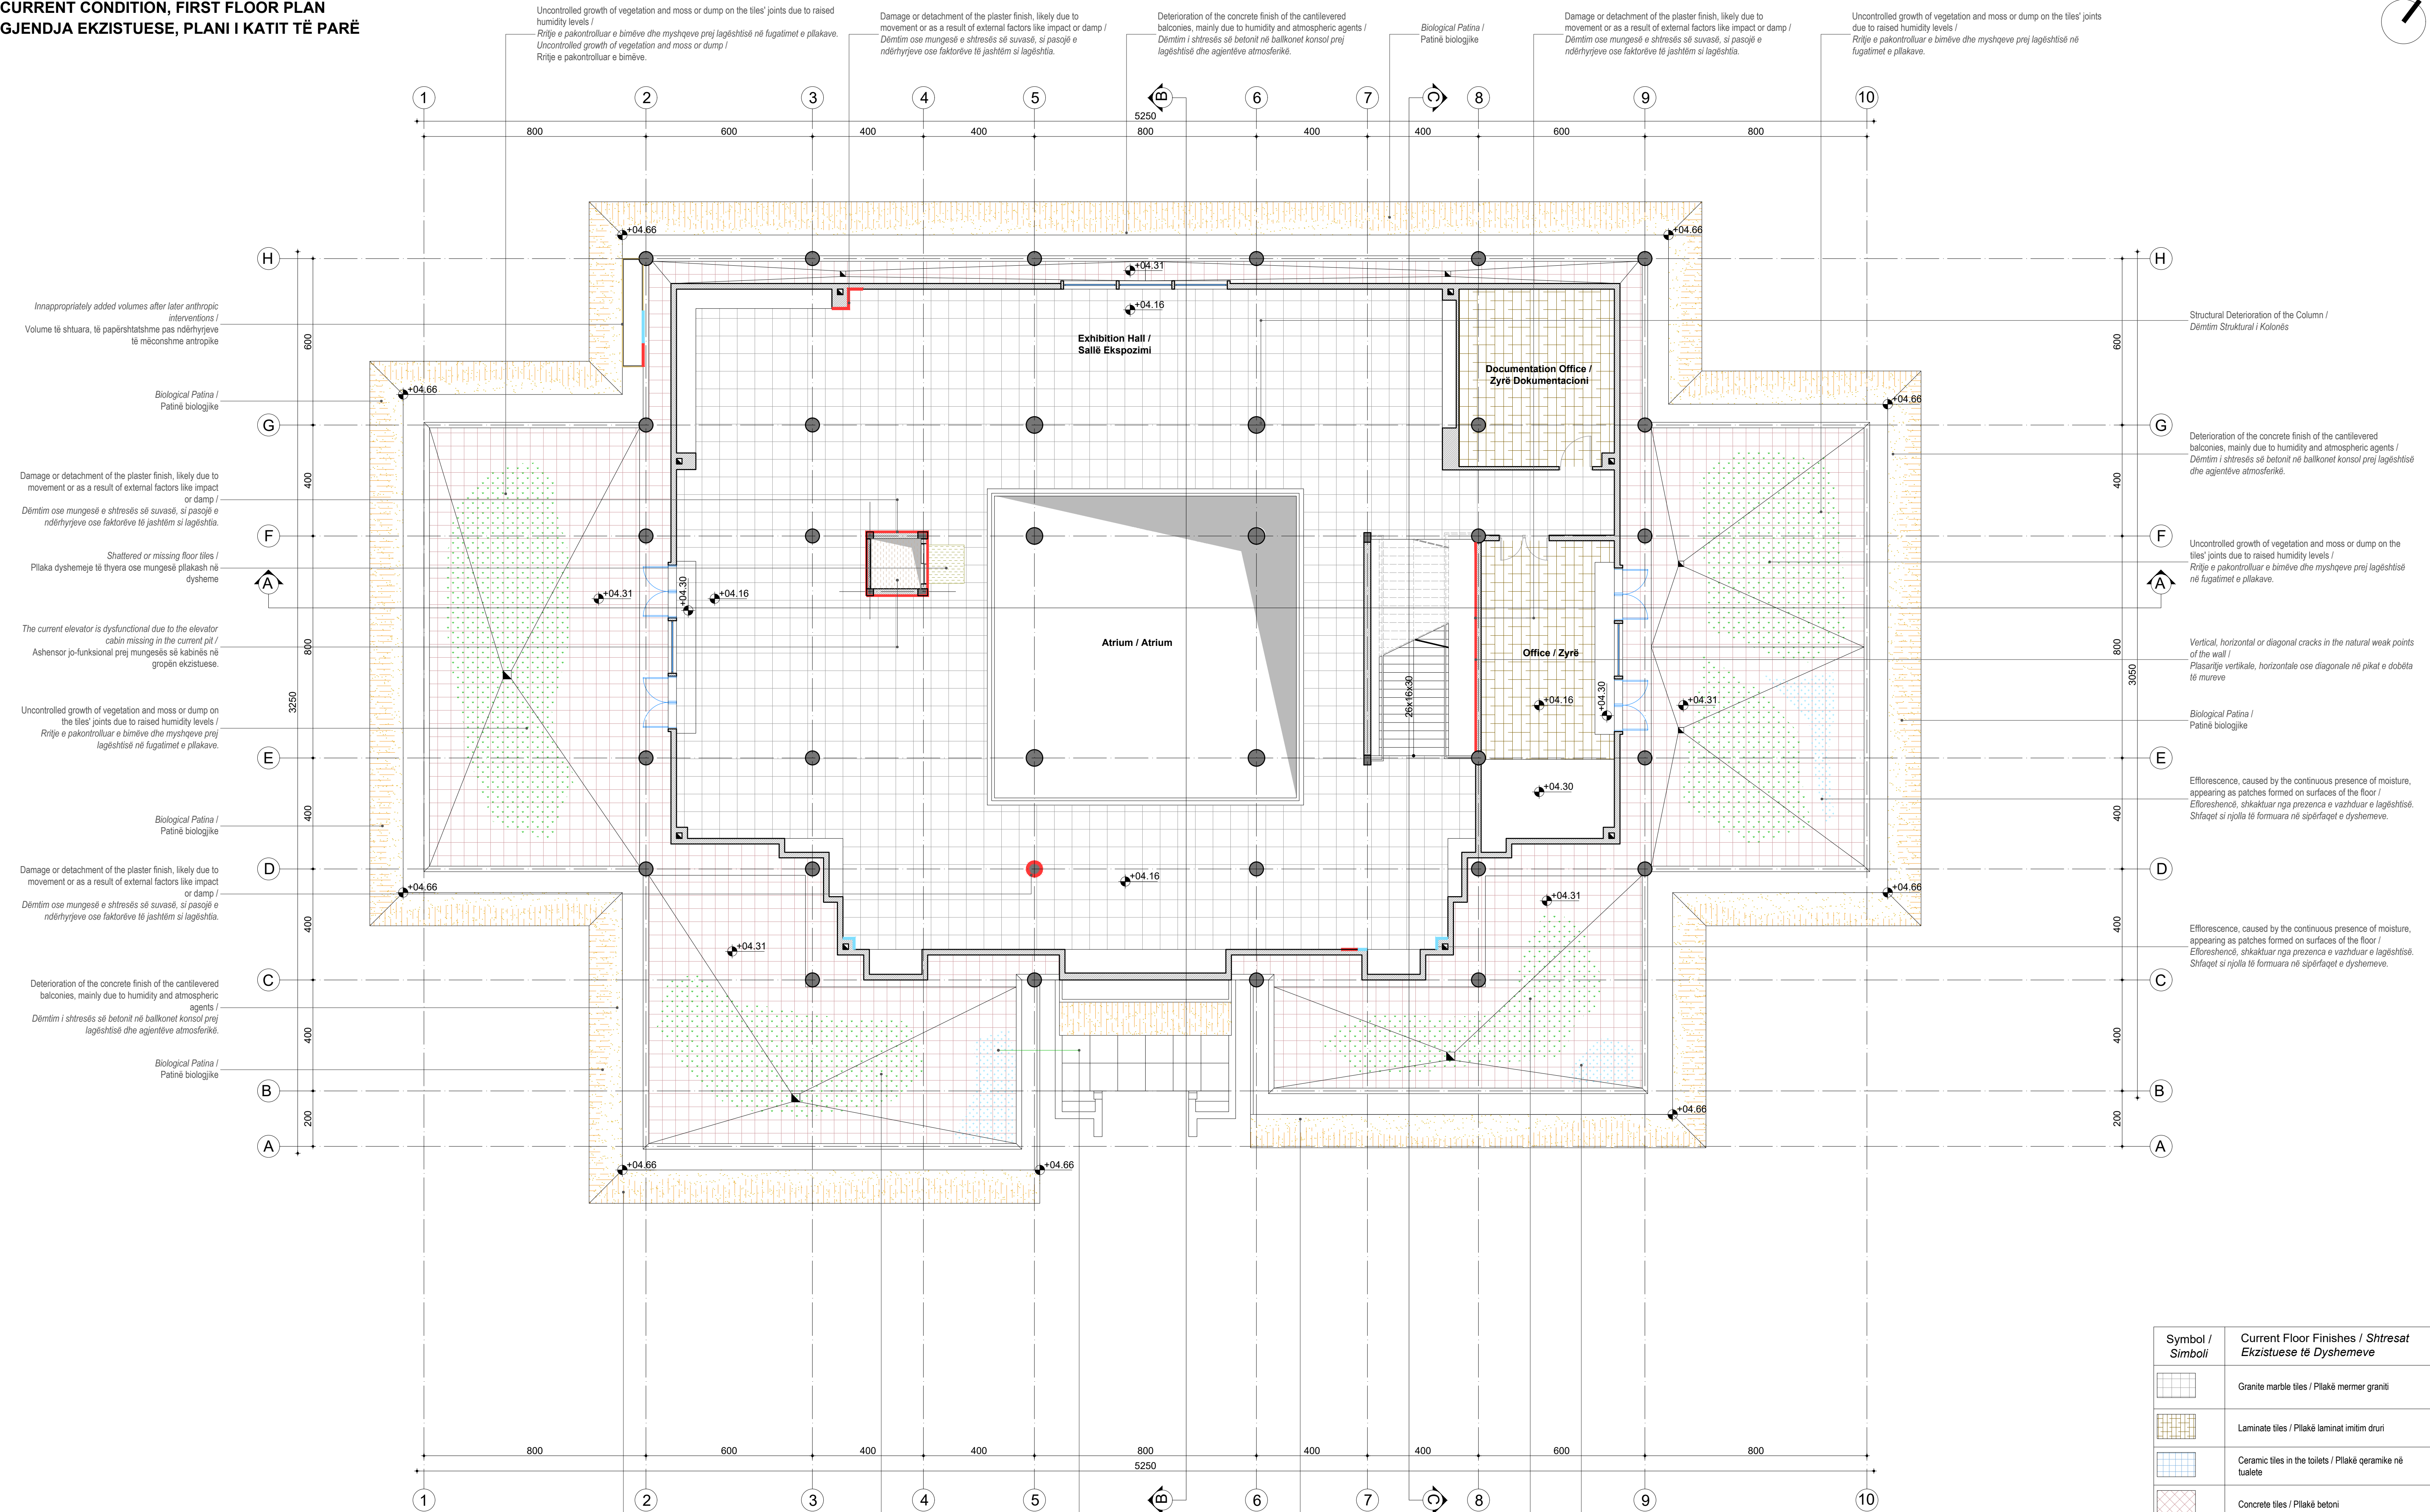
CURRENT CONDITION, FIRST FLOOR PLAN
GJENDJA EKZISTUESE, PLANI I KATIT TË PARË

| LEGEND / LEGJENDA | |
|---|--|
| | Vertical, horizontal or diagonal cracks in the natural weak points of the wall: the studs and joists, doors, windows, and the space between floors in a stairwell / Plasarritje vertikale, horizontale ose diagonale në pikat e dobëta të mureve si: rryje bashkimi, dritare, hapësira të ndërmjetme me shkallën etj. |
| | Uncontrolled growth of vegetation and moss or dump on the tiles' joints due to raised humidity levels / Rritje e pakontrolluar e bimëve dhe myshqeve prej lagështisë në fugatimet e pllakave. |
| | Damage or detachment of the plaster finish, likely due to movement or as a result of external factors like impact or damp. Over time it has delaminated or become detached from the surface beneath / Dëmtim ose mungesë e shtresës së suvasë, si pasqje e ndërhyrjeve ose faktorëve të jashtëm si lagështia. Me kohën, është krijsur ose shpërbur nga sipërfaqet nën të. |
| | Shattered or missing floor tiles / Pllaka dyshemeje të thyera ose mungesë pllakash në dysheme |
| | Biological Patina: coloristic and chemical alteration of the building's external surfaces as a result of physico-chemical reactions caused by climatic factors and inorganic pollution / Patina biologjike: alterim koloristik dhe kimik i sipërfaqeve të jashtme të ndërtesës si rezultat i reaksioneve fiziko-kimike të shkaktuara nga faktorët kimaterikë dhe ndotësit inorganikë |
| | Structural Deterioration of the Column / Dëmtim Struktural i Kolonës |
| | Deterioration of the concrete finish of the cantilevered balconies, mainly due to humidity and atmospheric agents / Dëmtim i shtresës së betonit në balkonët konsol prej lagështisë dhe veprimit të agjentëve atmosferikë. |
| | Deterioration of the drywalls near the discharge columns, mainly due to cracks or raised levels of humidity / Dëmtim i muratës së gipsit në kolonat e shërkimit prej çarjeve ose rritjes së niveleve të lagështisë. |
| | Efflorescence, caused by the continuous presence of moisture, appearing as patches formed on surfaces of the walls, ceilings, floors etc. It may result in disintegration of the finishing layers off of mentioned surfaces / Efloreshencë, shkakuar nga prezenca e vazhduar e lagështisë. Shfaqet si ngjyra të formuara në sipërfaqet e mureve, tavaneve, dyshemeve etj. Mund të shkaktojë shpërbujën e materialit nga sipërfaqet e sipërpërmendura. |
| | The current elevator is dysfunctional due to the elevator cabin missing in the current pit / Ashensor jo-funksional prej mungesës së kabinit në gropën ekzistuese. |
| | Current glass exposer cases which do not comply to the optimal hygroscopic, hygienic and lighting conditions needed for the delicate artifacts currently exposed (made of ceramics, metal, glass etc) / Ekspozitorë xhami ekzistues, të cilët nuk plotësojnë kushtet optimale higroskopike, higjienike dhe të ndriçimit për natyrën delikate të artefakteve të ekspozuara (qeramikë, metal, qelq etj) |

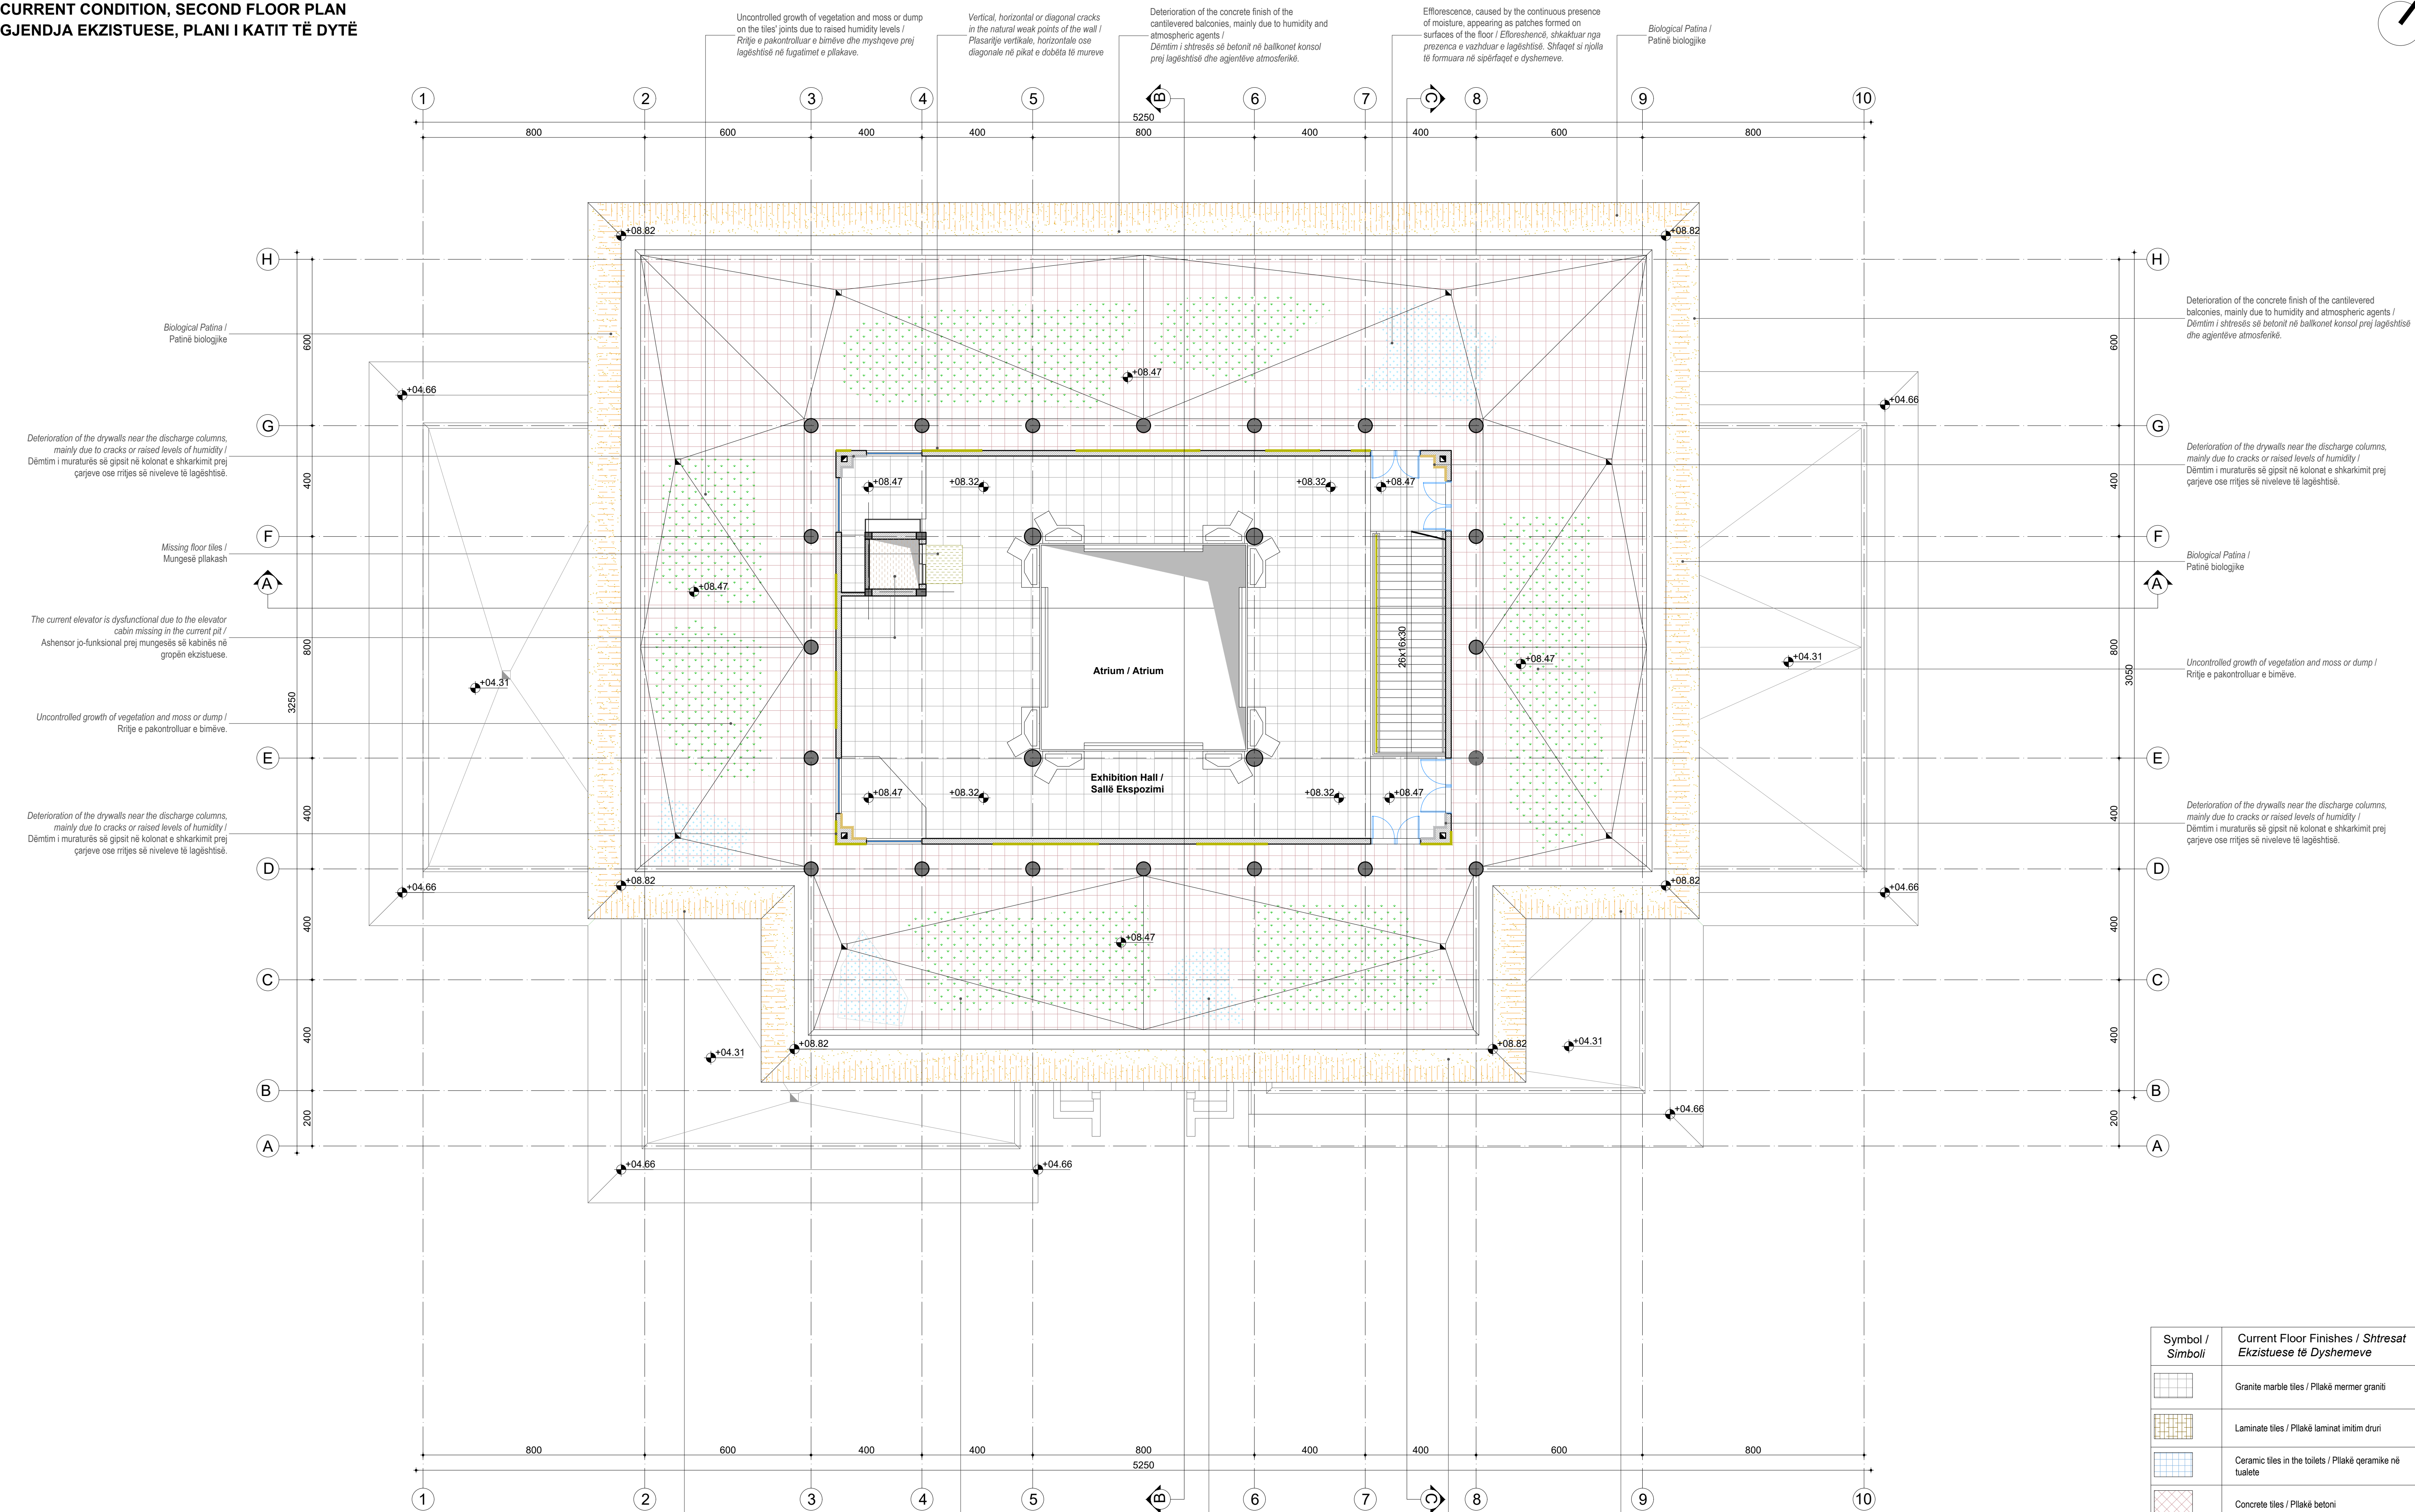
CURRENT CONDITION, SECOND FLOOR PLAN
GJENDJA EKZISTUESE, PLANI I KATIT TË DYTË

| Symbol / Simboli | Deterioration / Degradimi |
|---|---|
| | Vertical, horizontal or diagonal cracks in the natural weak points of the wall: the studs and joists, doors, windows, and the space between floors in a stairwell / Përfaqëse vertikale, horizontale ose diagonale në pikat e dobëta të mureve si: një bashkim, dyer, dritare, hapësira të ndërmjetme me shkallë etj. |
| | Uncontrolled growth of vegetation and moss or dump on the tiles' joints due to raised humidity levels / Rritje e pakontrolluar e bimëve dhe myshqeve prej lagështisë në lagështinë e plakave. |
| | Damage or detachment of the plaster finish, likely due to movement or as a result of external factors like impact or damp. Over time has delaminated or become detached from the surface beneath / Dëmtim ose mungesë e shtrëtes së sipërme, si pasqyë e ndërhyrjeve ose faktorëve të jashtëm si lagështia. Me kohën, është krisur ose shpërpulur nga sipërfaqet nën të. |
| | Shattered or missing floor tiles / Plaka dështimeje të thyera ose mungesë pllakash në dësheme |
| | Biological Patina: coloristic and inorganic pollution of the building's external surfaces as a result of physico-chemical reactions caused by climatic factors and inorganic pollution / Patina biologjike: alterim koloristik dhe kimik i sipërfaqeve të jashtme të ndërtesës si rezultat i reaksioneve fiziko-kimike të shkakutara nga faktorët klimatorikë dhe ndotësit inorganikë |
| | Structural Deterioration of the Column / Dëmtim Struktural i Kolonës |
| | Deterioration of the concrete finish of the cantilevered balconies, mainly due to humidity and atmospheric agents / Dëmtim i shtrëtes së betonit në balkonët konsol prej lagështisë dhe veprimit të agjentëve atmosferikë. |
| | Deterioration of the drywalls near the discharge columns, mainly due to cracks or raised levels of humidity / Dëmtim i muraturës së gipsit në kolonat e shakarkim prej çapjeve ose rritjes së niveleve të lagështisë. |
| | Efflorescence, caused by the continuous presence of moisture, appearing as patches formed on surfaces of the walls, ceilings, floor etc. It may result in disintegration of the finishing layers off mentioned surfaces / Eflorescencë, shkakutara nga prezenca e vëzhgimeve lagështisë, shfaqen në sipërfaqet e mureve, tavaneve, dëshemeve etj. Mund të shkaktojë shpërpulje e materialit nga sipërfaqet e sipërmendura. |
| | The current elevator is dysfunctional due to the elevator cabin missing in the current pit / Ashensori jo-funksional prej mungësis së kabinit në grupin e korës. |
| | Current glass exposer cases which do not comply to the optimal hygroscopic, hygienic and lighting conditions needed for the delicate artifacts currently exposed (made of ceramics, metal, glass etc) / Ekspozitorë xhami ekzistues, të cilët nuk plotësojnë kushtet optimale higroskopike, higjienike dhe të ndritmij për natyrën delikate të artefakteve të ekspozuara (qeramikë, metal, qelq etj) |
