ARCHEOLOGICAL MUSEUM OF DURRËS / MUZEU ARKEOLOGJIK I DURRËSIT

Architectural Detailed Design / Projekt Zbatimi Arkitektonik

Current Condition & Deteriorations, Ground Floor Plan
Gjendja Ekzistuese dhe Degradime, Plani i Katit Përdhe

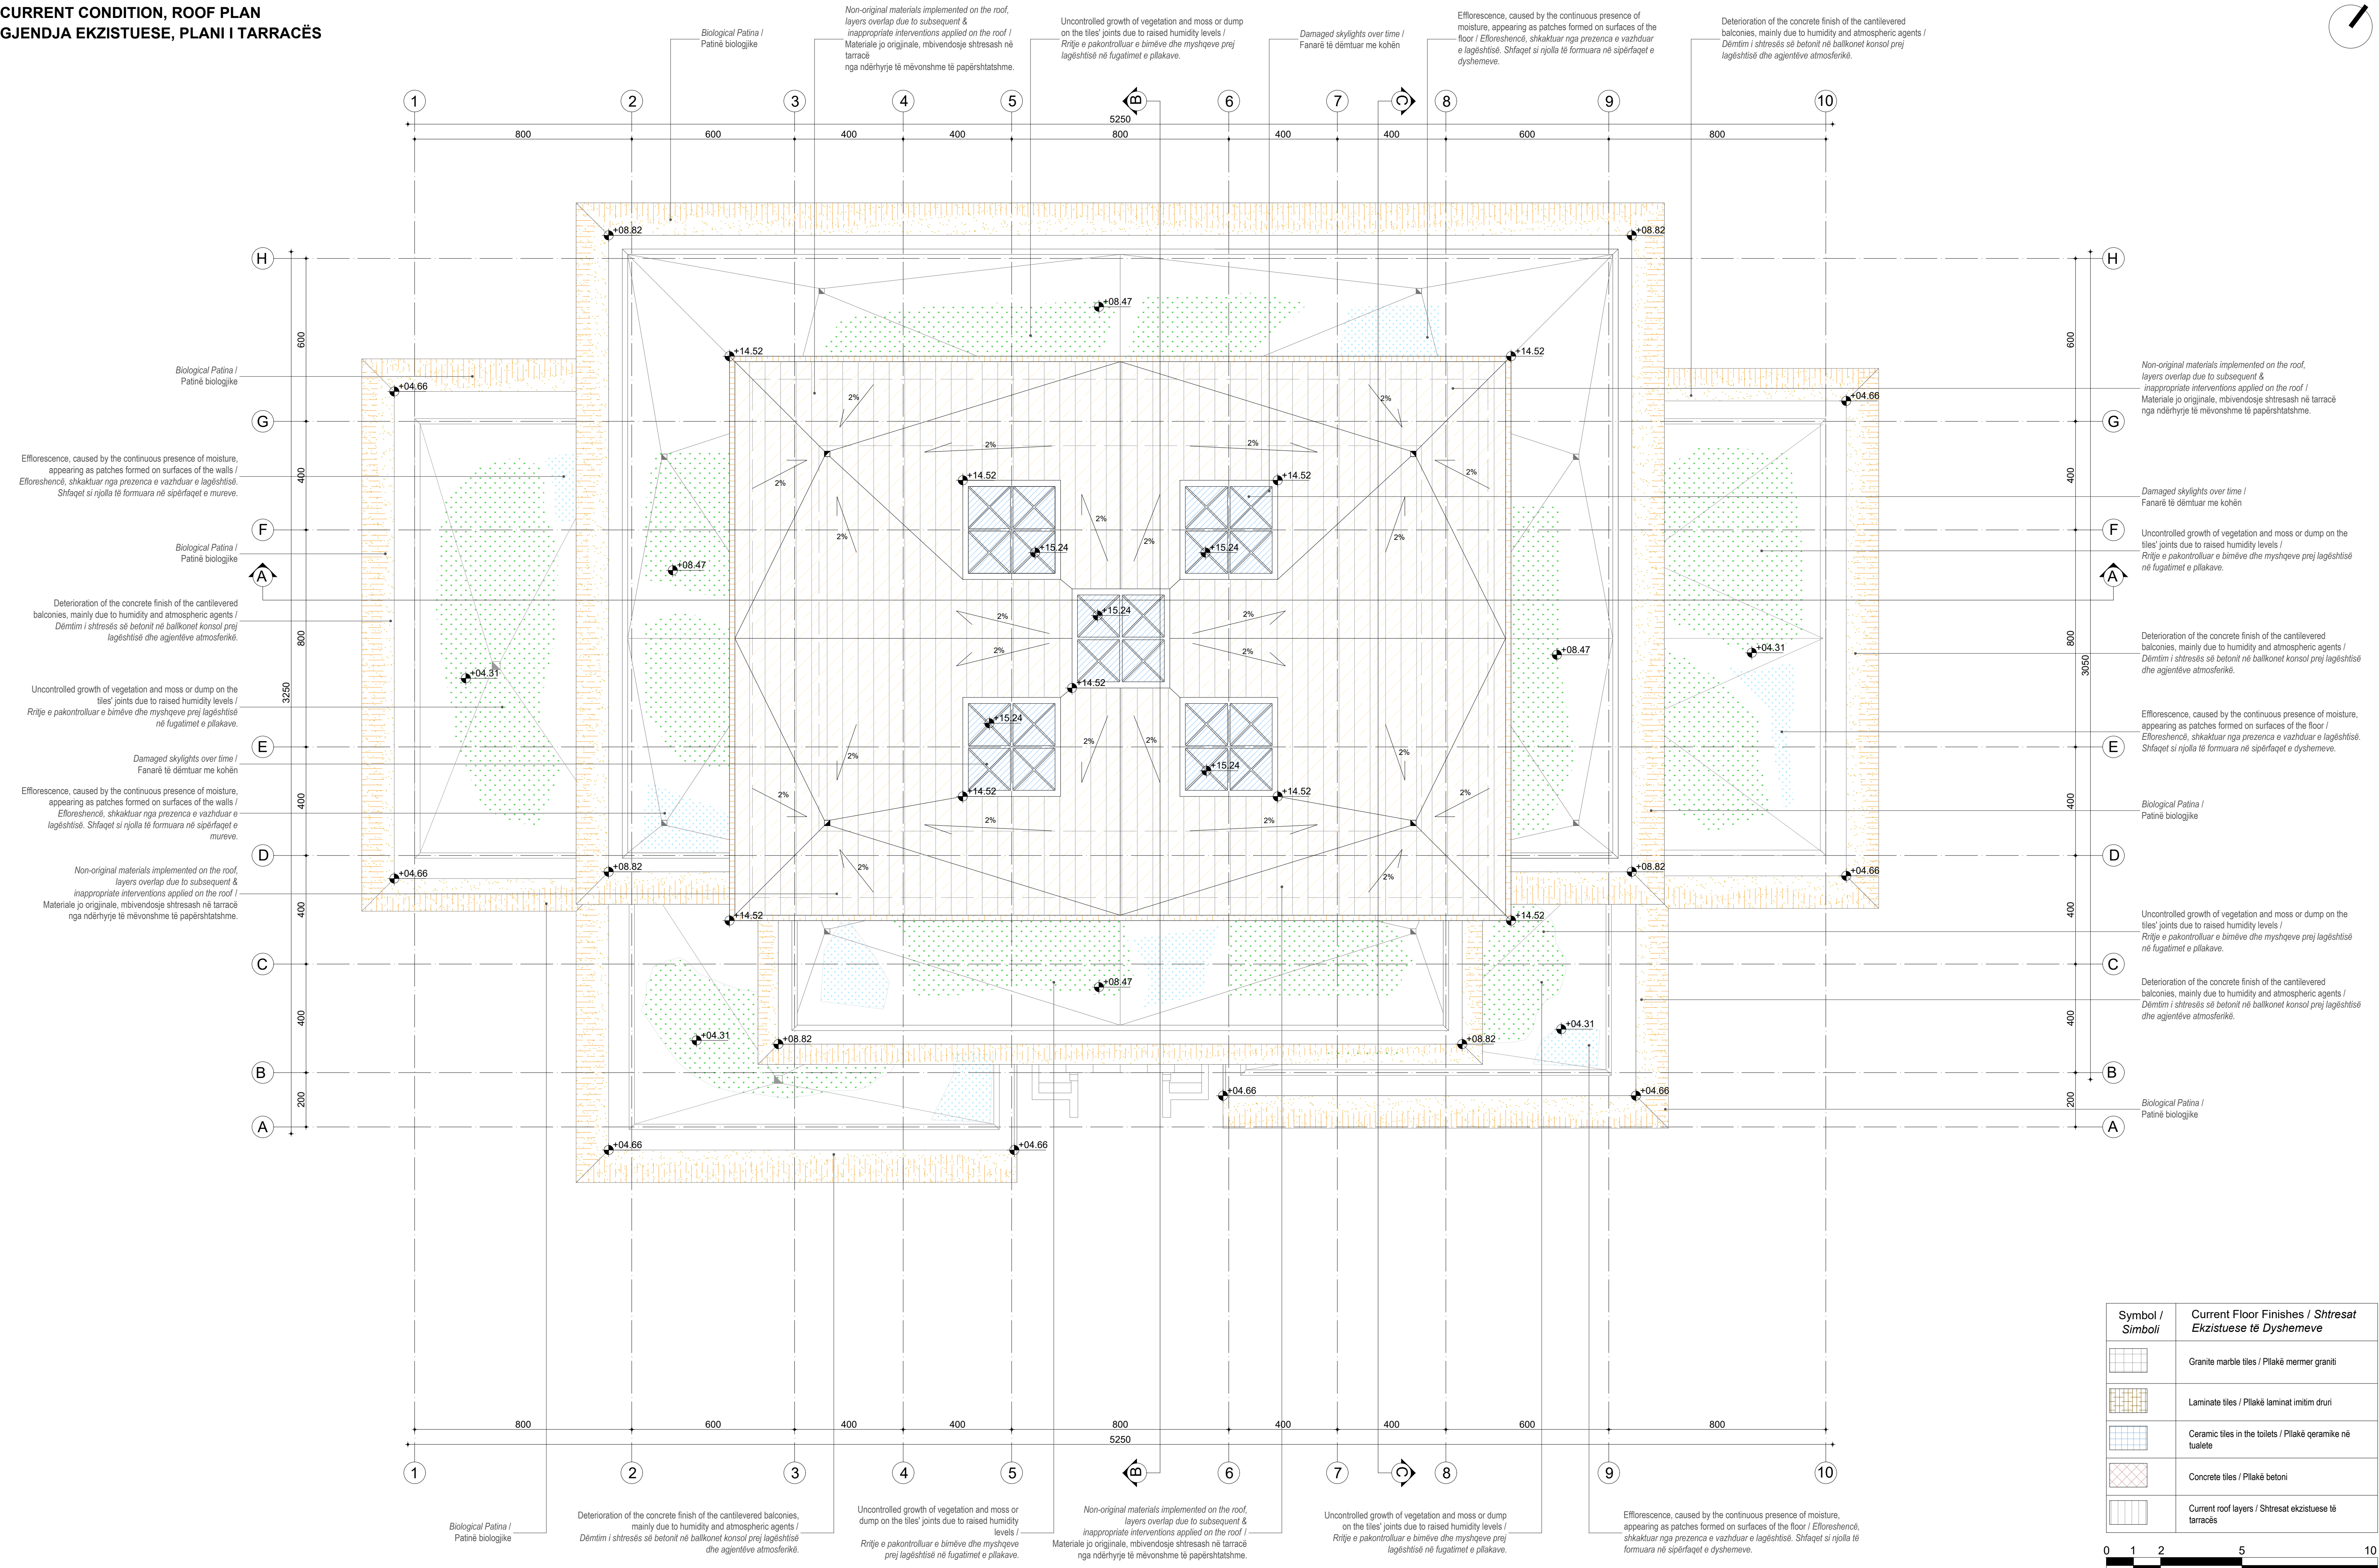
CURRENT CONDITION, ROOF PLAN
GJENDJA EKZISTUESE, PLANI I TARRACËS

| LEGEND / LEGJENDA | |
|---|---|
| | Deterioration of the concrete finish of the cantilevered balconies, mainly due to humidity and atmospheric agents / Dëmtim i shtrësis së betonit në ballkonet konsol prej lagështisë dhe veprimt të agjentëve atmosferikë. |
| | Uncontrolled growth of vegetation and moss or dump on the tiles' joints due to raised humidity levels / Rritje e pakontrolluar e bimëve dhe myshqeve prej lagështisë në fugatimet e pllakave. |
| | Biological Patina: coloristic and chemical alteration of the building's external surfaces as a result of physico-chemical reactions caused by climatic factors and inorganic pollution / Patinë biologjike: alterim koloristik dhe kimik i sipërfaqeve të jashtme të ndërtesës si rezultat i reaksioneve fiziko-kimike të shkaktuara nga faktorët klimaterikë dhe ndotësit inorganikë. |
| | Efflorescence, caused by the continuous presence of moisture, appearing as patches formed on surfaces of the walls, ceilings, floors etc. It may result in disintegration of the finishing layers of mentioned surfaces / Effloreshencë, shkakuar nga prezenca e vazhduar e lagështisë. Shfaqet si njolla të formuara në sipërfaqet e mureve, tavaneve, dyshemeve etj. Mund të shkaktojë shkopërujen e materialit nga sipërfaqet e sipërpërmendura. |
| | Damaged skylights over time: cracked glass surfaces and rusty metallic profiles as a result of reactions caused by atmospheric factors / Fanarë të dëmtuar me kohën: sipërfaqe xhami të pëlasitura dhe profile metalike të ndryshkura prej veprimt të agjentëve atmosferikë. |
