CONTRACT NO. C36576
"Full design preparation of façade mosaic restoration of Albania's National Museum of History"

Current condition / Structural condition of the building / Structural floor plans
Gjendja ekzistuese / Struktura e objektit / Planet e strukturave

Current condition / Mosaic's retaining structure / Details
Gjendja ekzistuese / Struktura e suportit të mozaikut / Detaje

Current condition / The mosaic "Albanians" / Facade of the mosaic
Gjendja ekzistuese / Mozaiku "Shqiptarët" / Fasada e mozaikut

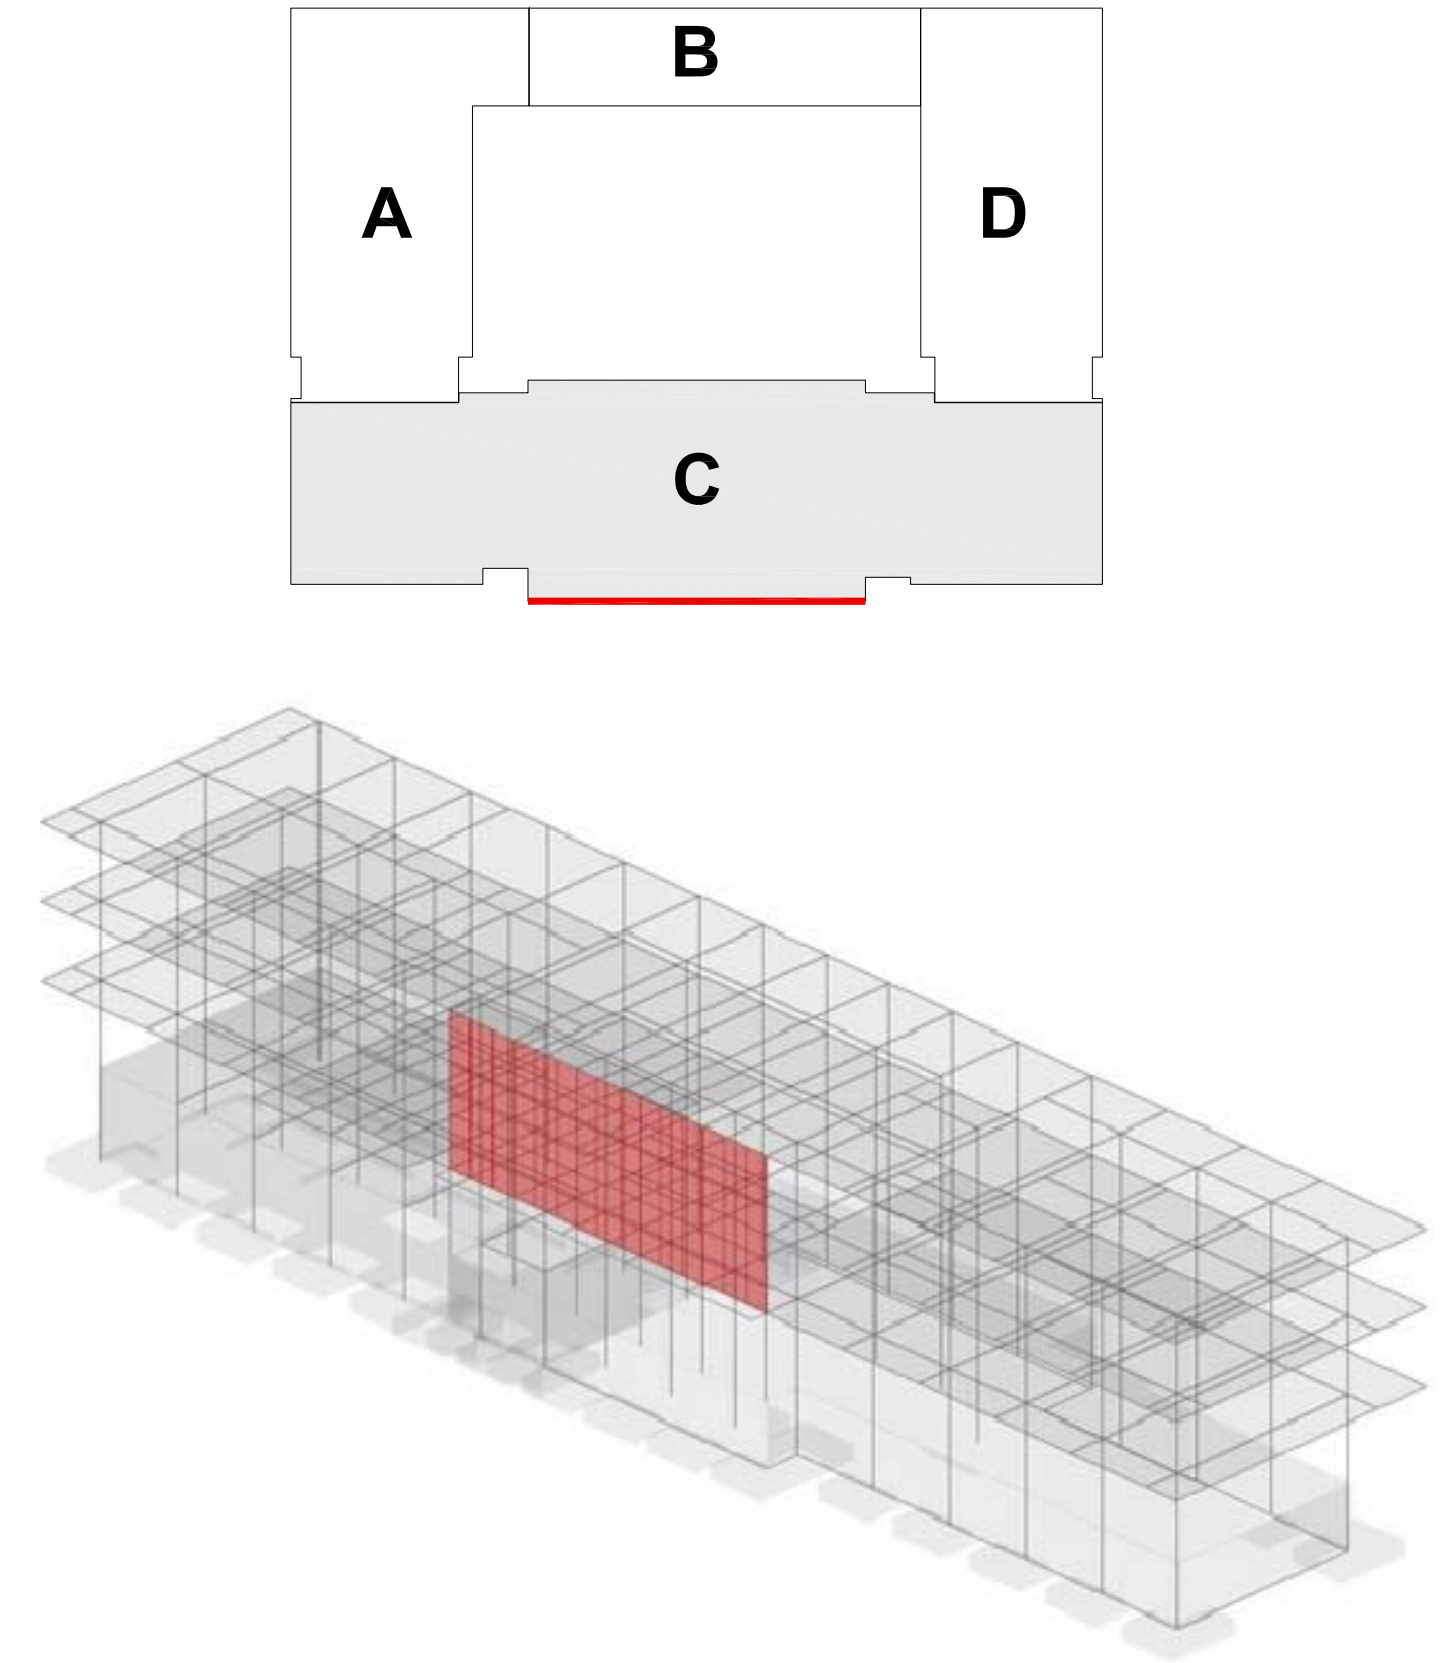
Scheme of the structure of the building /
Skema e strukturës së objektit

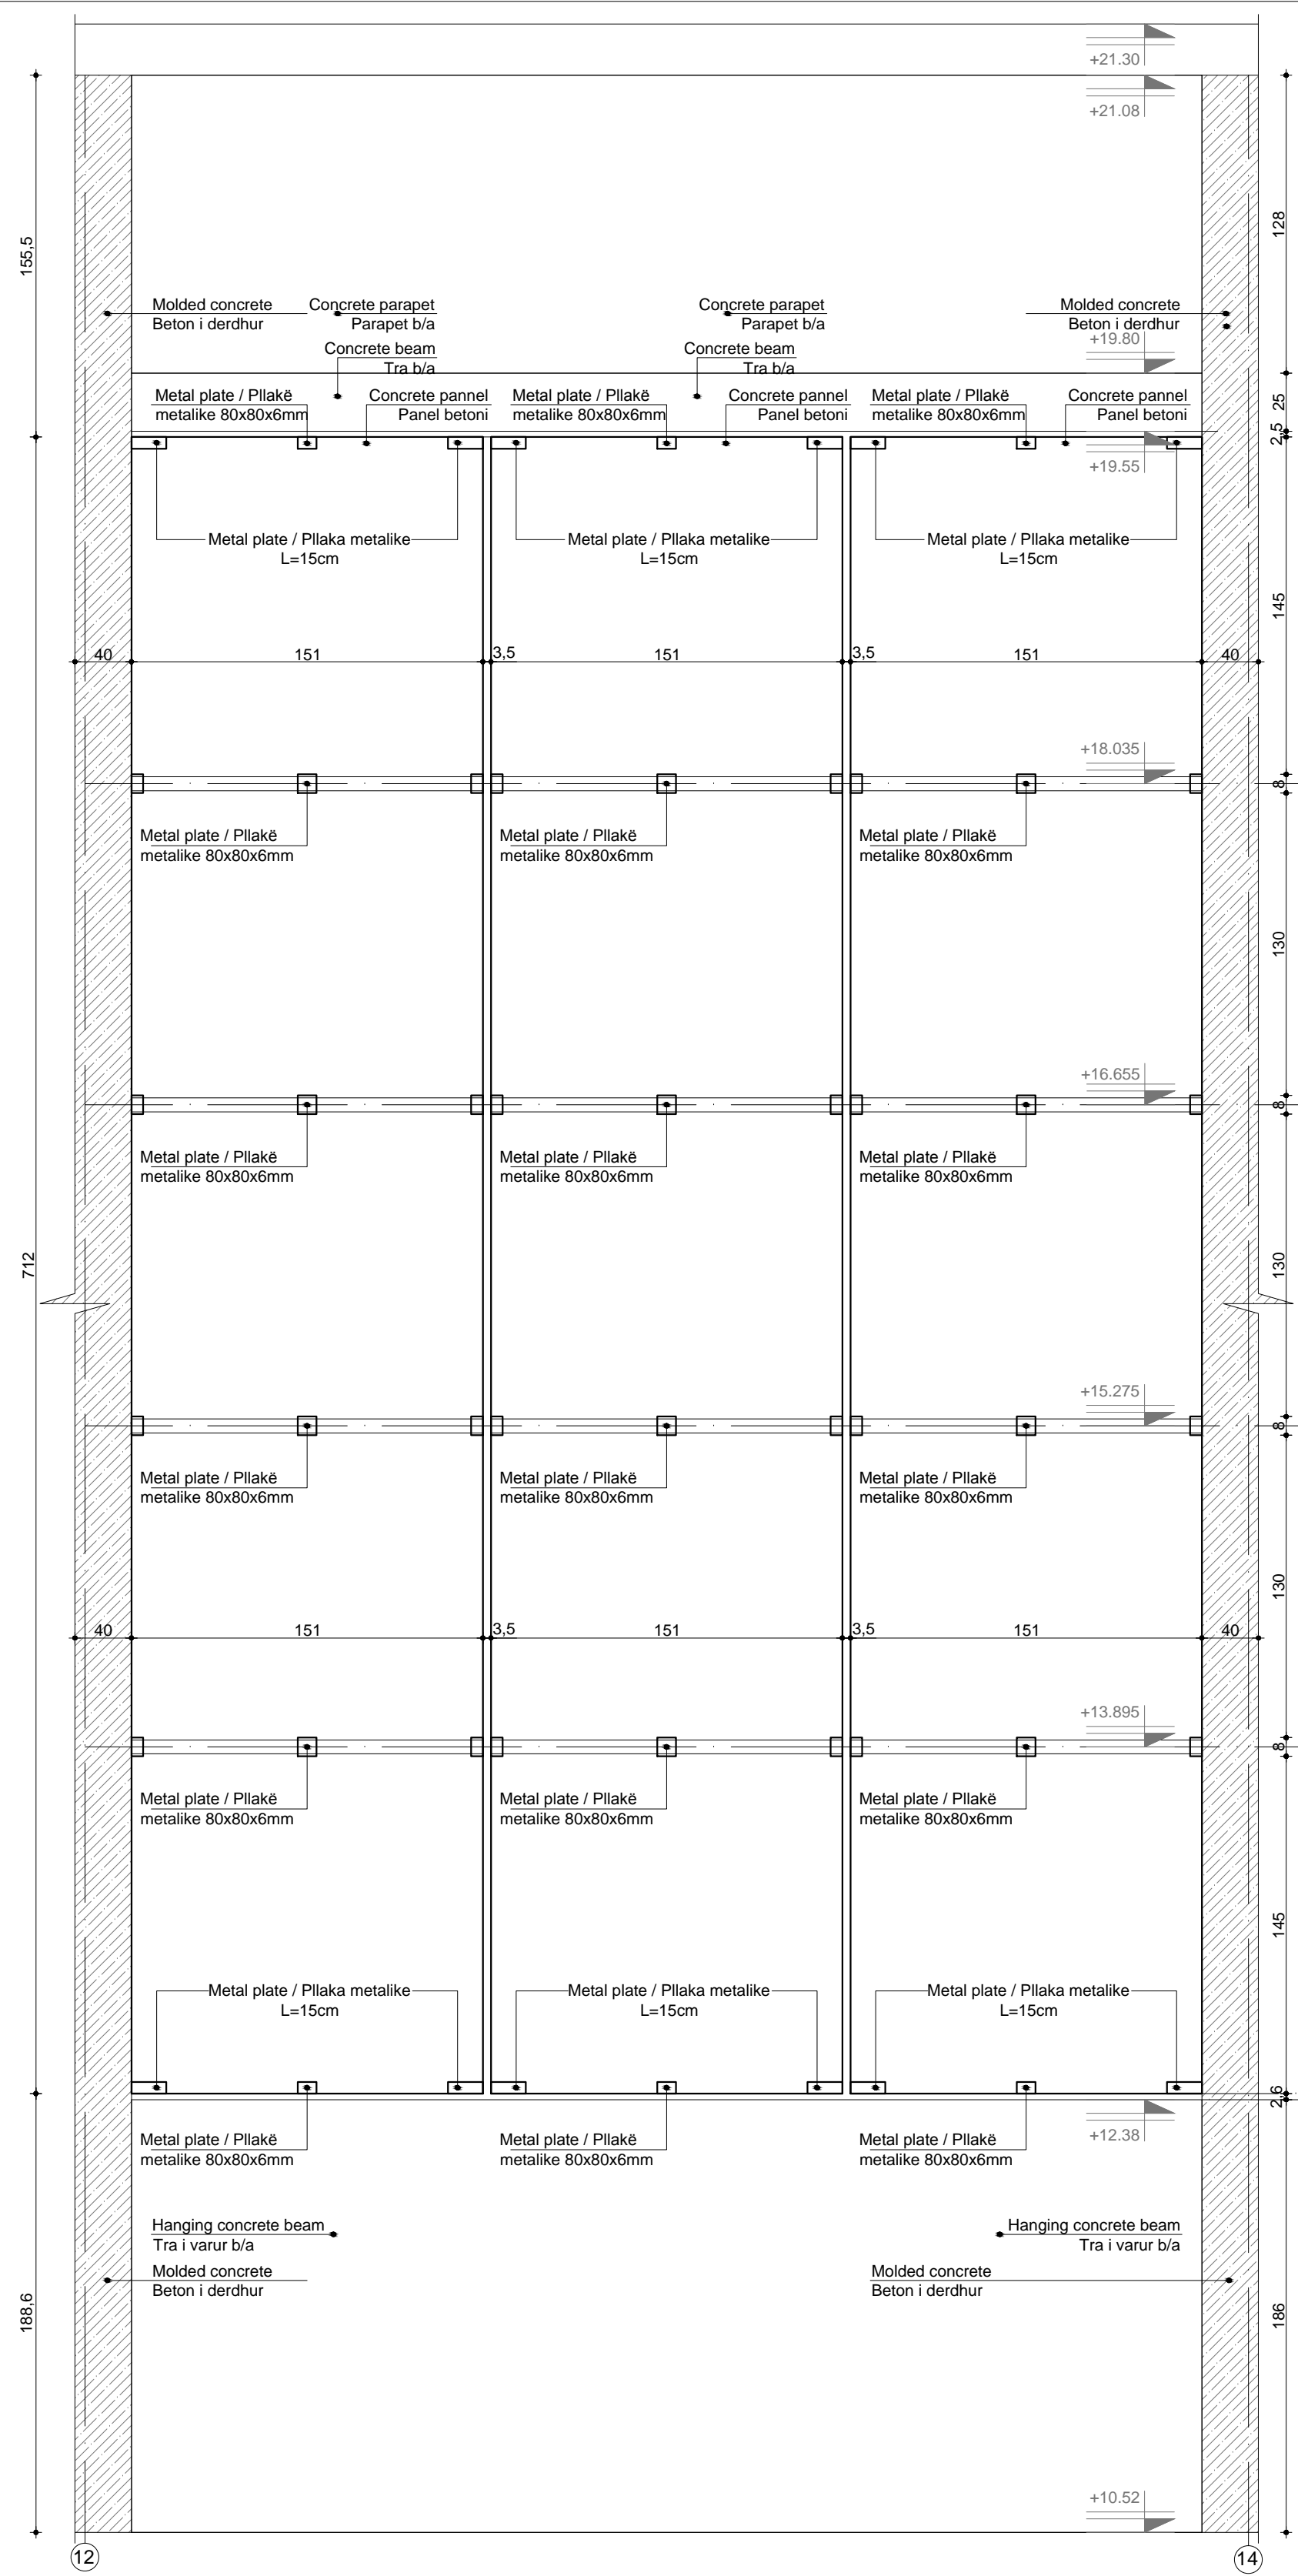
Frontal view of the retaining structure Sc. 1:25 /
Vendosja e paneleve dhe pllakave metalike në pamje Sh. 1:25

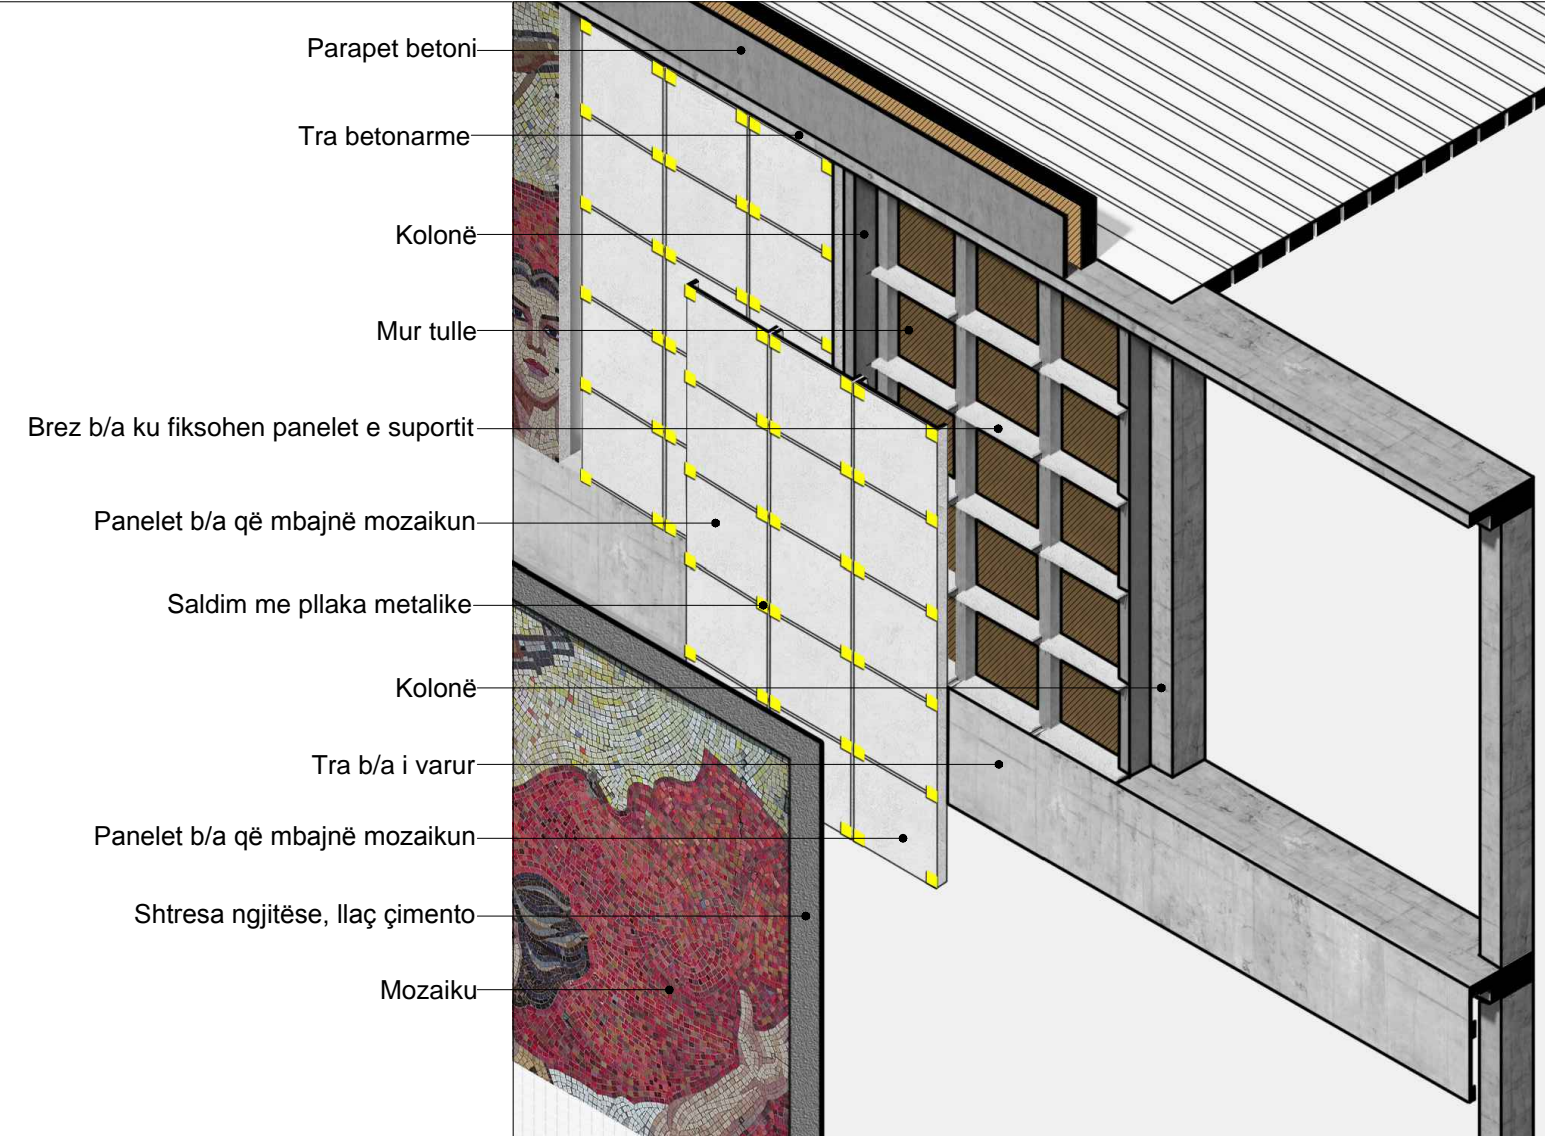
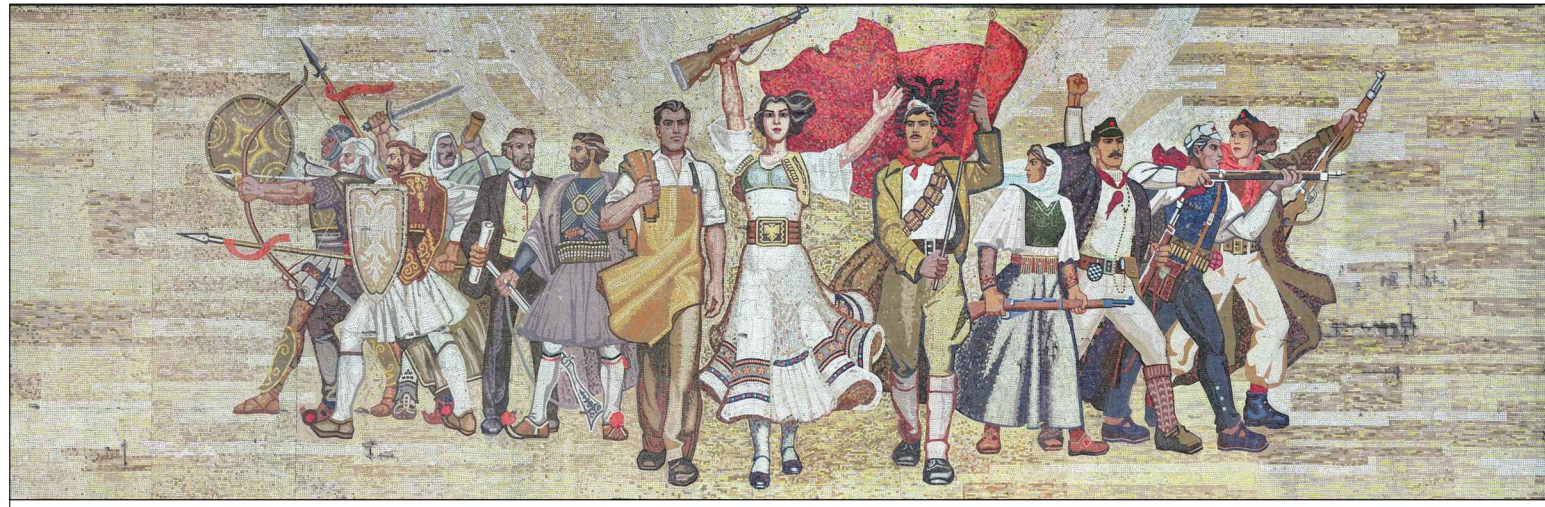
Illustration of the constructive layers of the mosaic /
Ilustrim i shtresave konstruktive të mozaikut
