### NATIONAL HISTORICAL MUSEUM MUZEU HISTORIK KOMBËTAR

Drawing title / Emërtimi i vizimit  
**Current Condition- Second Floor Plan**  
Gjendja Ekzistuese- Plani i Katit të Dytë

Drawing title / Emërtimi i vizatimit  
**Current Condition- Terrace Plan**  
Gjendja Ekzistuese- Plani i Terracës

Drawing title / Emërtimi i vizatimit  
**Current Condition- Section E-E / F-F**  
Gjendja Ekzistuese- Prerja E-E / F-F

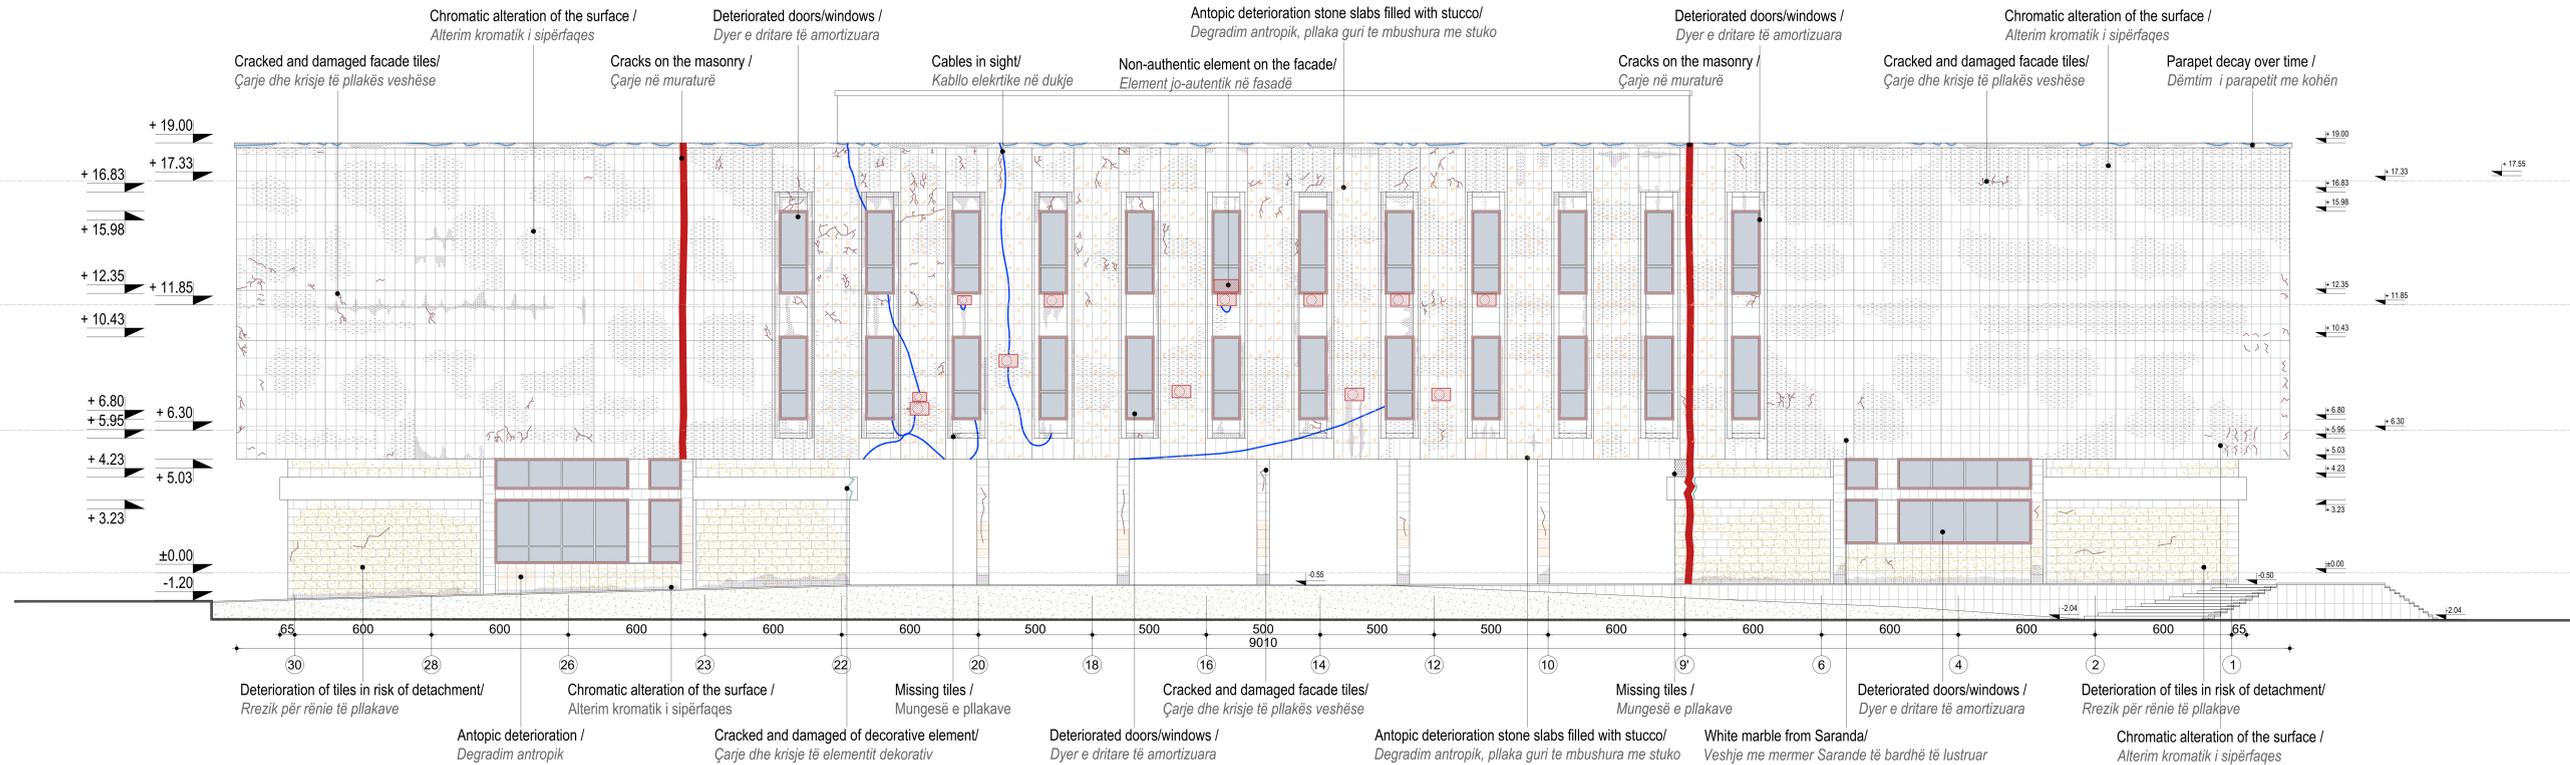
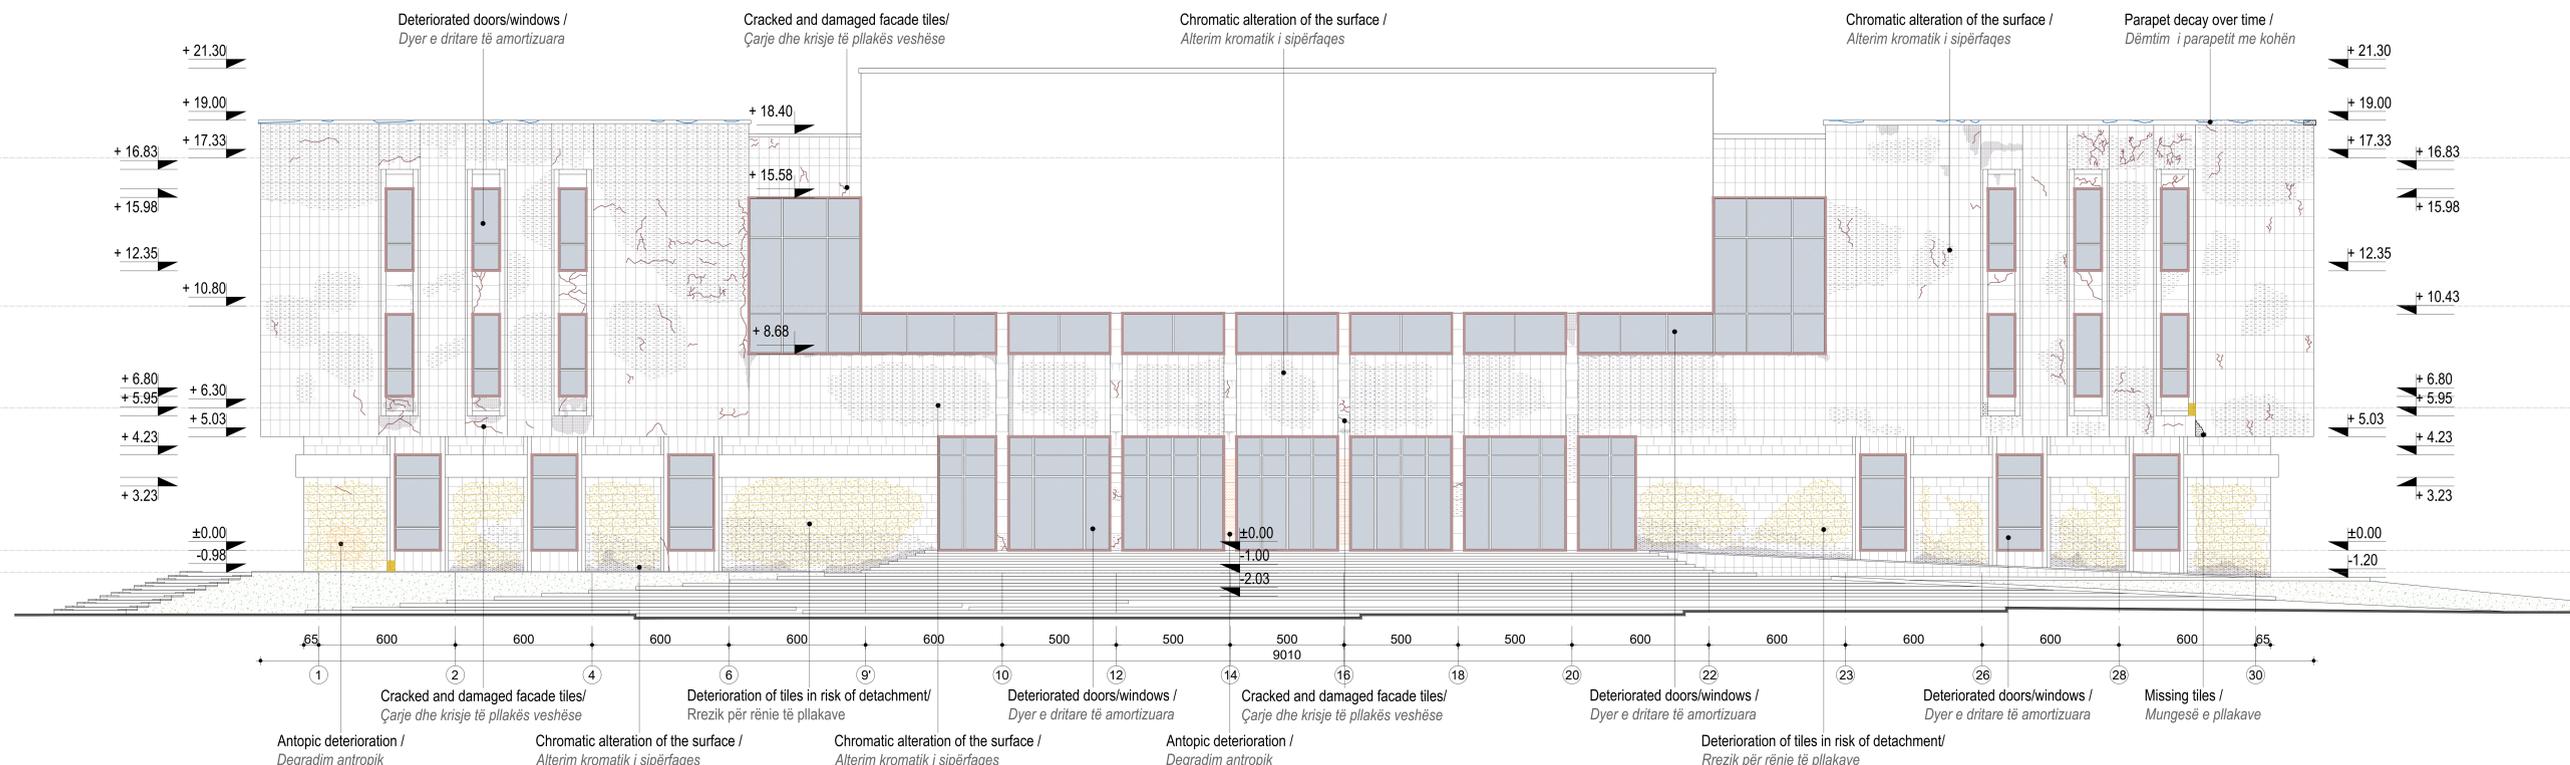
- Antipic deterioration due to consequent inappropriately installed advertisements, posters, writings on the walls and tile's repairs with stucco/  
Degradim antropik si pasqje e vendosjes së tabelave/posterave të reklamave, shkrimeve dhe mbushjes së pllakave me stuko

- Cracks and deteriorations of the finishing tiles on the facade due to mechanical damages and lack of maintenance over time / Çarje dhe krijsje e pllakave veshëse në fasadë të shaktuara prej dëmtimeve mekanike dhe mungesa e mirëmbajtjes në kohë

- Missing finishing tiles on the facade due to: detachment from the surface beneath and lack of maintenance over time / Mungesë e pllakave veshëse në fasadë të shaktuara prej shpërbërjes nga sipërfaqja dhe mungesa e mirëmbajtjes në kohë

- Deterioration of the finishing tiles on the facade due to: becoming loose, detaching partially from the surface beneath, lack of maintenance and mechanical damages / Dëmtim i pllakave veshëse në fasadë të shaktuara prej: lirim të tyre, shpërbërjes pjesore nga sipërfaqja, mungesa e mirëmbajtjes dhe dëmtimet mekanike

- Parapet decay over time / Dëmtim i parapetit me kohën
- Electric cables in sight / Kablo elektrike në fasadë
- Cracks on the masonry, at the building's joints / Çarje në muraturë, në pjesën e fugave të objekteve

- Chromatic alteration of the surface which represents a superficial natural alteration of the finishing marble tiles. It emerges from the natural process that the materials of the surface undergo due to: ongoing humidity, atmospheric agents and lack of maintenance over time / Alterim kromatik i sipërfaqes që paraqet një ndryshim natyror sipërfaqësor të pllakave të mermert. Shfaqet si rezultat i lagështisë, ndërveprimit me agjentët e jashtëm dhe mungesës së mirëmbajtjes në kohë.

- Deteriorated doors/windows over time, partially cracked windows and single glazed windows / Dyer e dritare të amortizuara me kohën, vetrata pjesërisht të thyera me panel tek xham

- Non-authentic element inappropriately added over time such as: non-authentic tiles or visible outdoor air conditioner units / Element jo-autentik në objekt i shtuar me kohën në mënyrë të papërshtatshme si: pllaka jo-autentike dhe pajisje kondicioneri

- Cracks on the decorative elements due to the seismic movements and lack of maintenance over time / Krijsje e elementit dekorativ si pasqje e lëkundjeve sizmike dhe mungesës së mirëmbajtjes në kohë

Drawing title / Emërtimi i uzdatimit		EU4C - A - 12	
Current Condition- North, South Facade Gjendja Ekzistuese- Fasada Veriore, Jugore			
Scale / Shkala	1:100	Date / Data	
Project phase / Faza e projektit			
Revision / Rimbujt	Date / Data	Project phase / Faza e projektit	Revision / Rimbujt

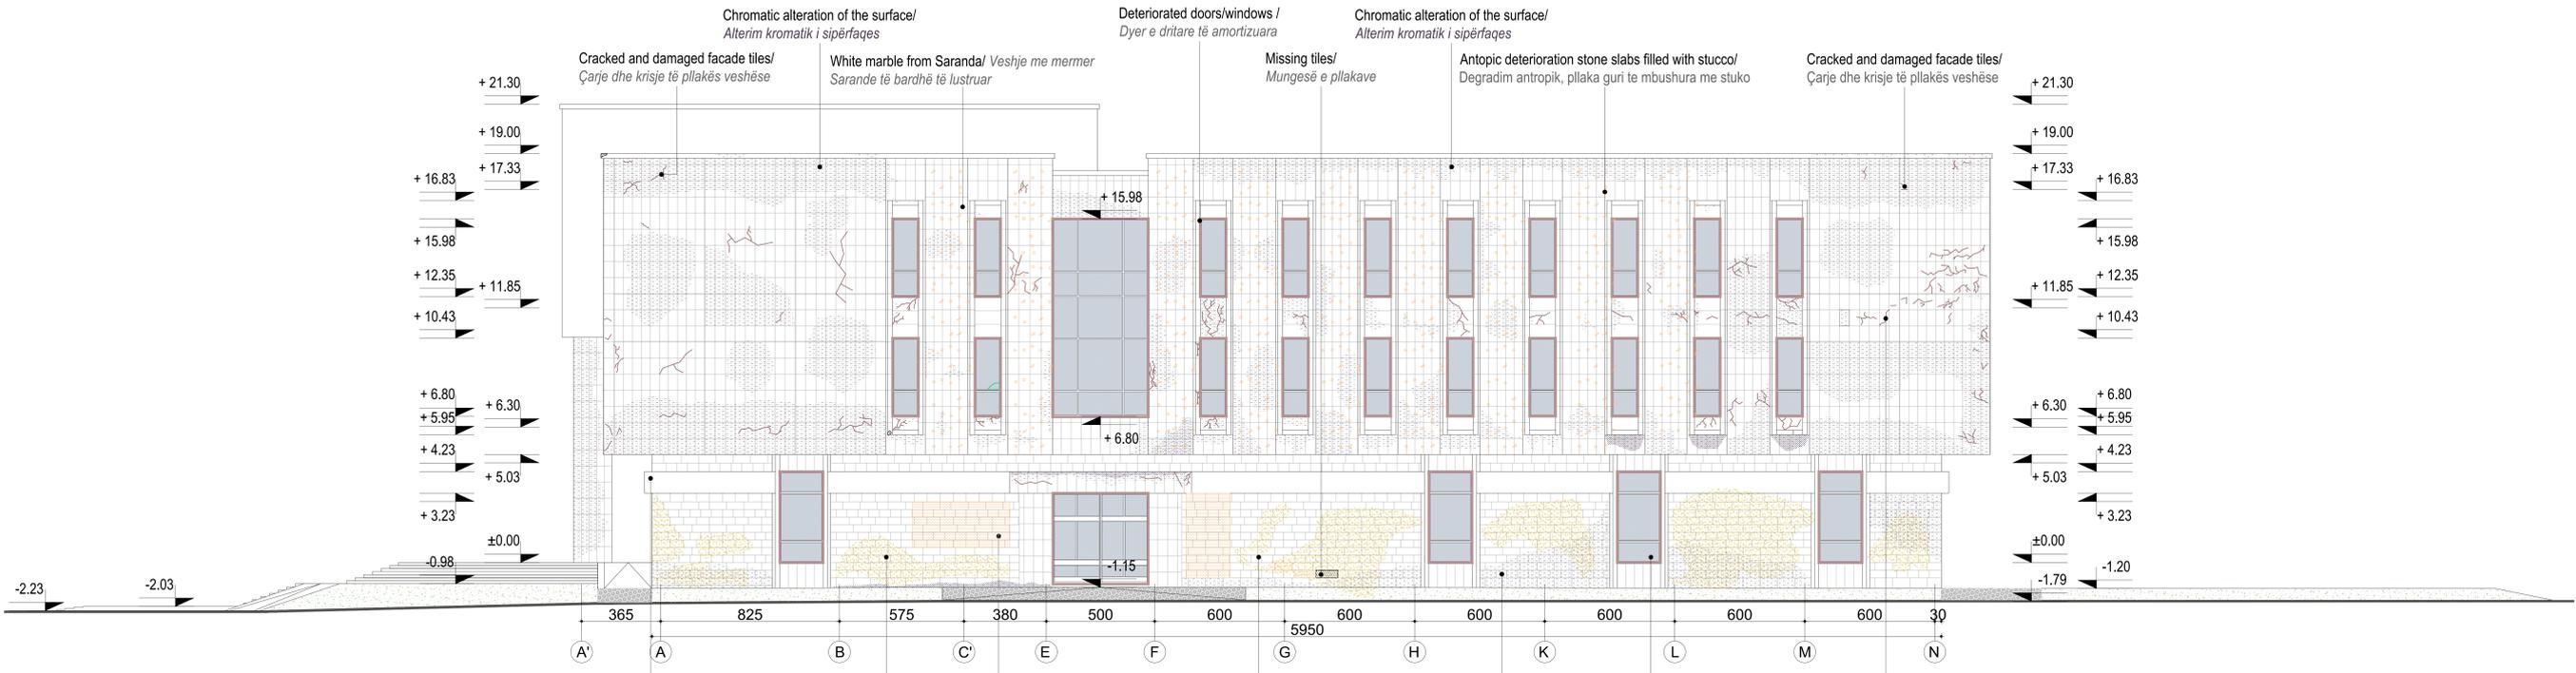
Cracked and damaged facade tiles / Çarje dhe krisje të pllakës veshëse

Deteriorated doors/windows / Dyer e dritare të amortizuara

Missing tiles / Mungesë e pllakave

Antipic deterioration stone slabs filled with stucco / Degradim antropik, pllaka guri të mbushura me stuko

Chromatic alteration of the surface / Alterim kromatik i sipërfaqes

Tile detachment risk / Rrezik rënie pllake

Duralumin window with a single layer of glass / Dritare duralumini tek xham

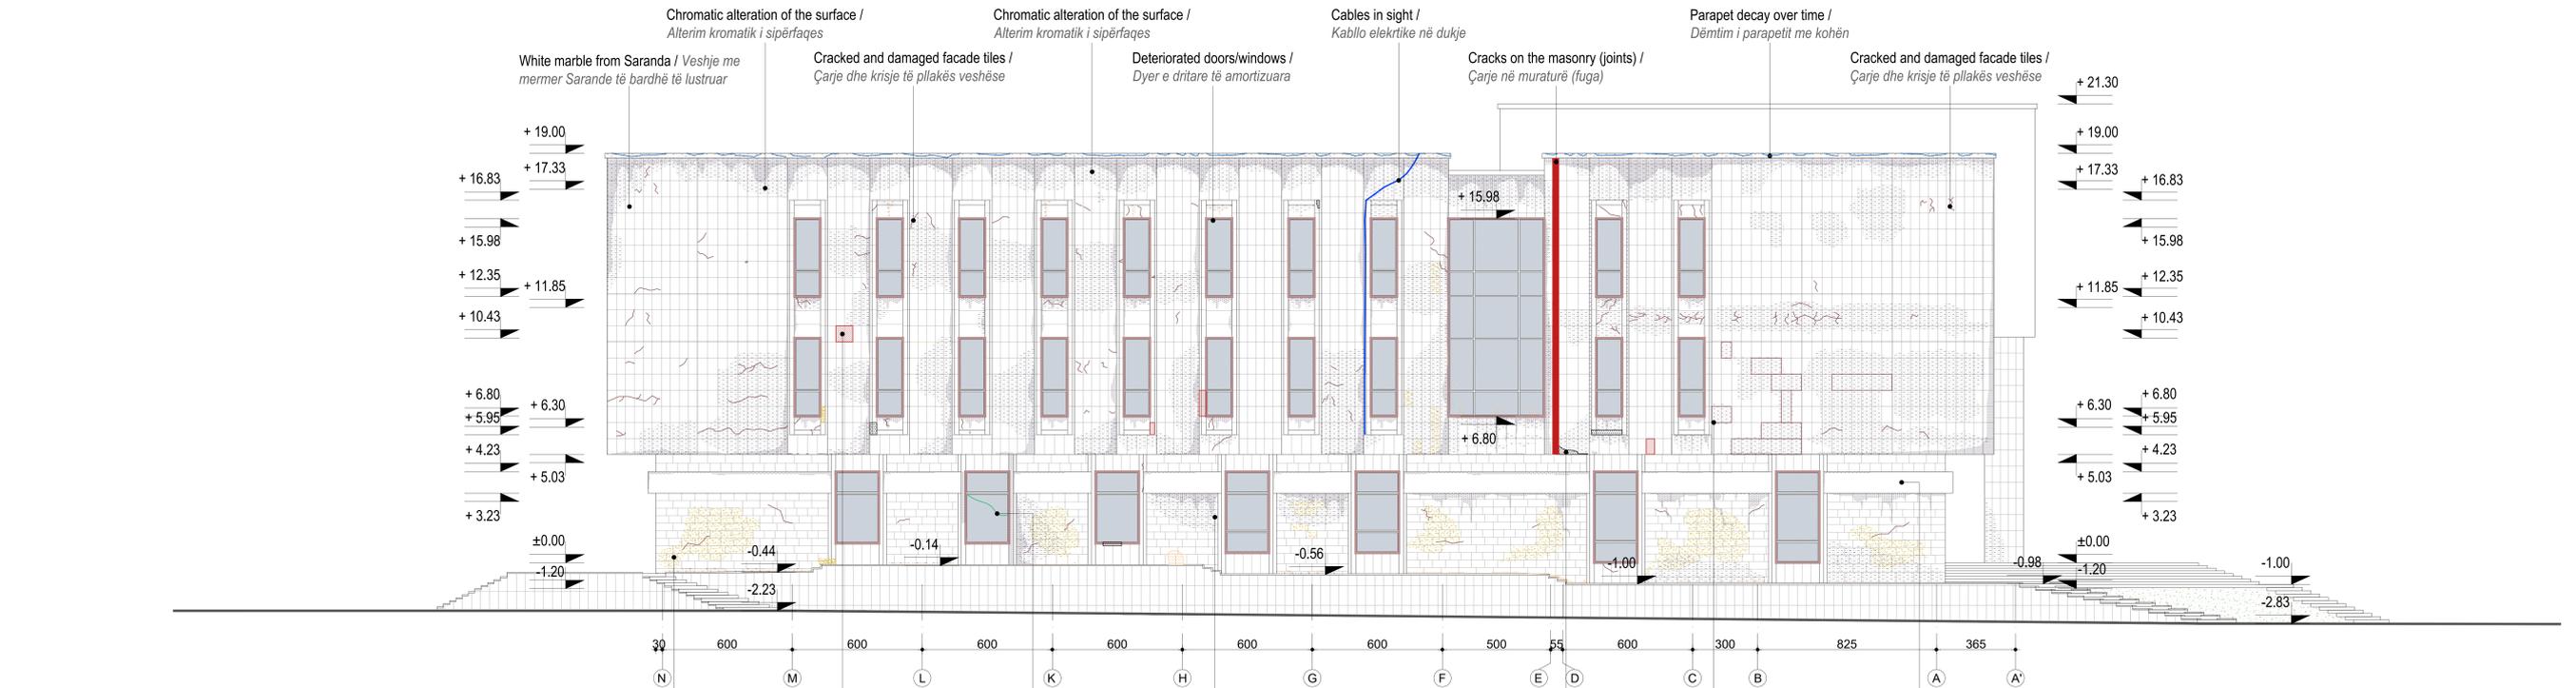
EU4C - A - 13

Cracked and damaged facade tiles / Çarje dhe krisje të pllakës veshëse

Deteriorated doors/windows / Dyer e dritare të amortizuara

Cables in sight / Kablo elektrike në dukje

Cracks on the masonry (joints) / Çarje në muraturë (fuga)

Parapet decay over time / Dëmtim i parapetit me kohën

Chromatic alteration of the surface / Alterim kromatik i sipërfaqes

Tile detachment risk / Rrezik rënie pllake

Cracked and damaged windows / Çarje dhe plasirjet të xhamave

Missing tiles / Mungesë e pllakave

Non-authentic element: non-authentic tiles / Element jo-autentik në objekt: pllaka jo-autentike

Drawing title / Emërtimi i vizimit  
Current Condition- East, West Facade  
Gjendja Ekzistuese- Fasada Lindore, Perëndimore

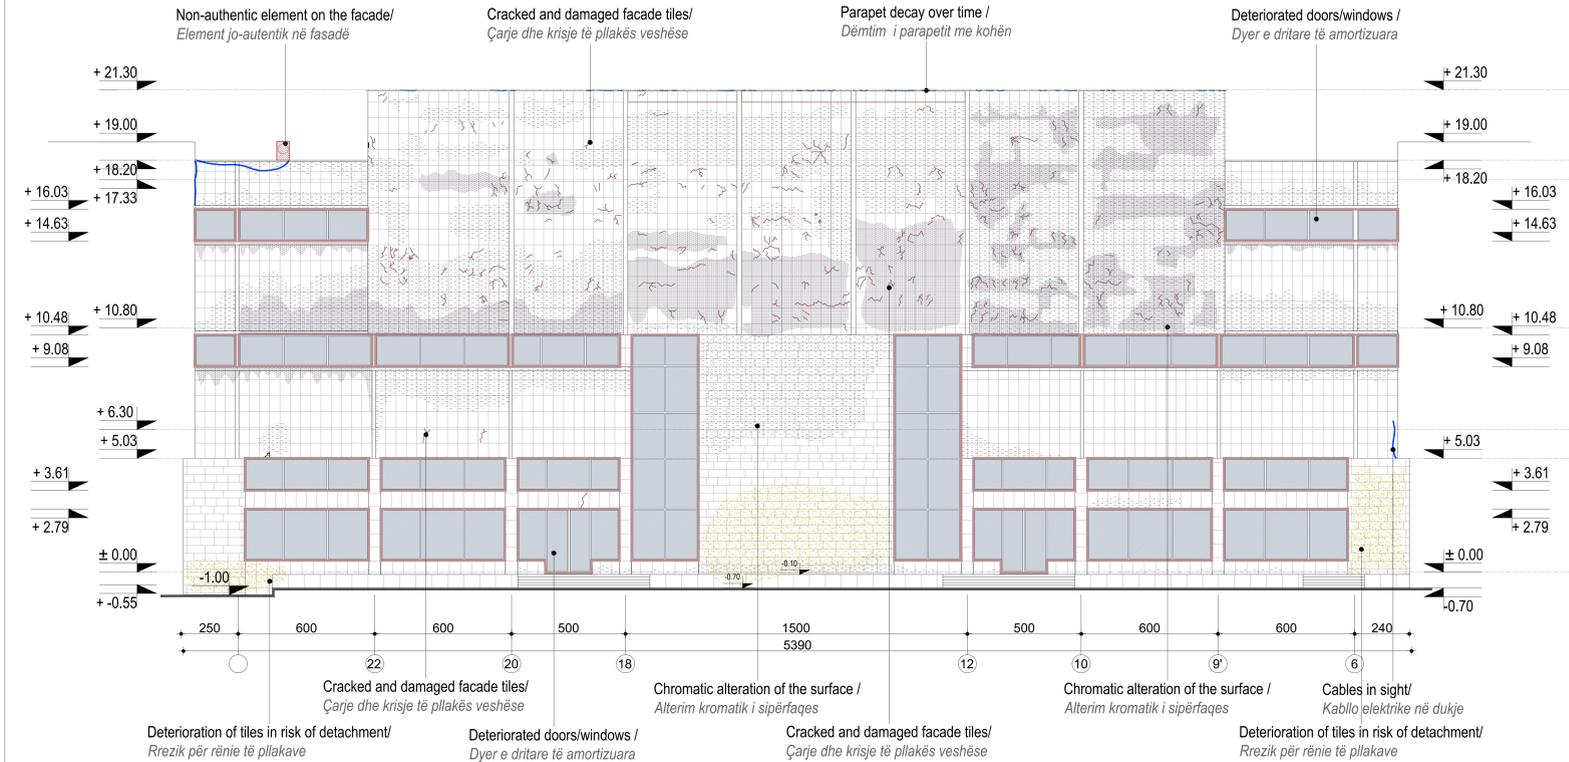
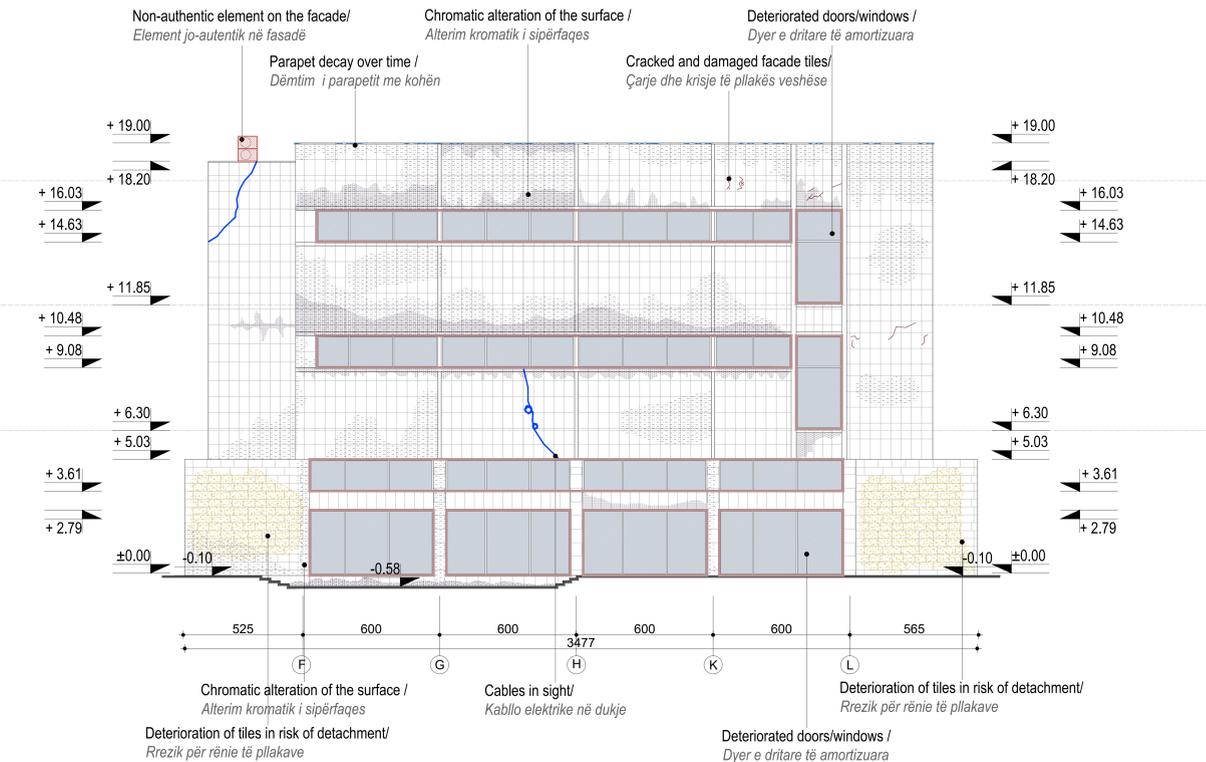
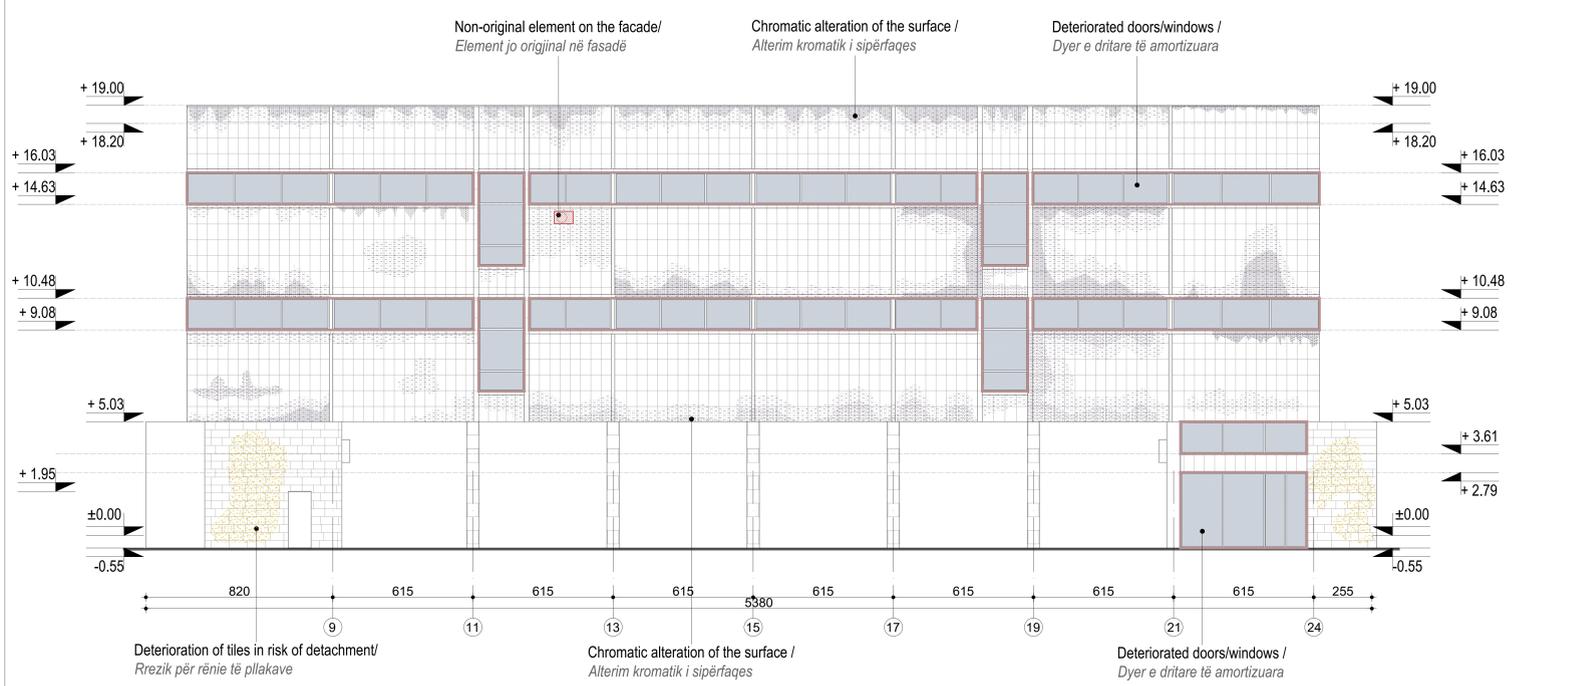
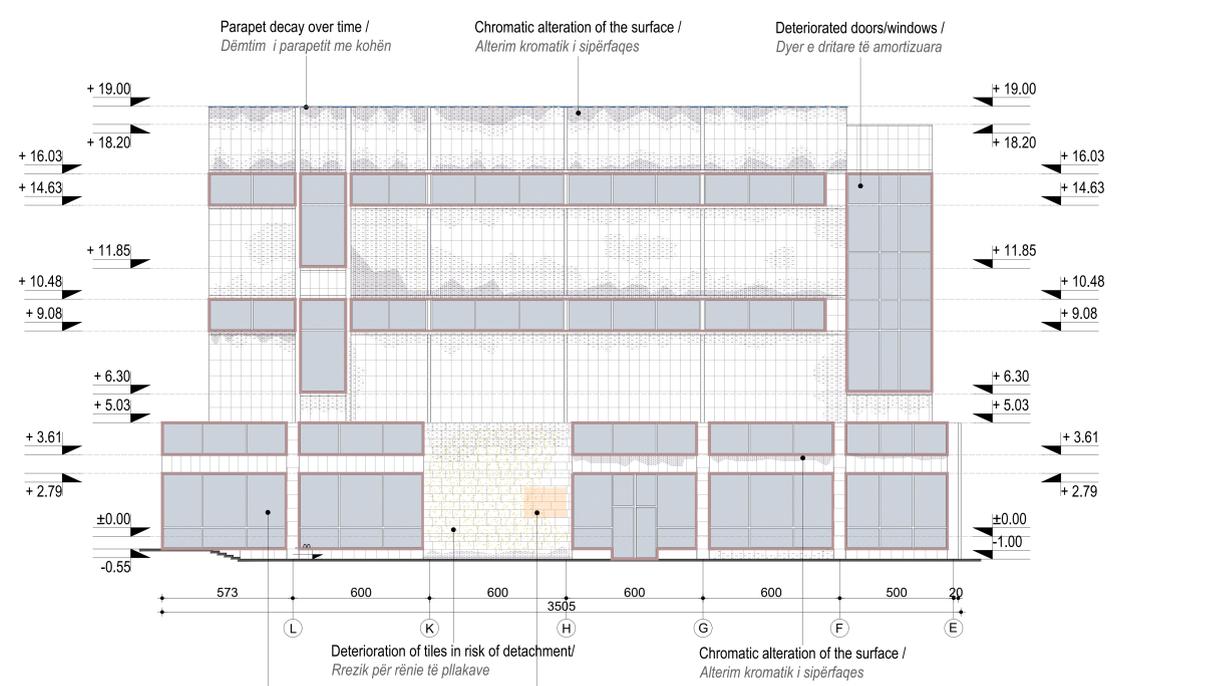
EU4C - A - 14

- Antopic deterioration due to consequent inappropriately installed advertisements, posters, writings on the walls and tile's repairs with stucco / Degradim antropik si pasojë e vendosjes së tabelave/posterave të reklamave, shkrimeve dhe mbushjes së pllakave me stuko

- Cracks and deteriorations of the finishing tiles on the facade due to mechanical damages and lack of maintenance over time / Çarje dhe krisje e pllakës veshëse në fasadë të shaktuara prej dëmtimeve mekanike dhe mungesa e mirëmbajtjes në kohë

- Missing finishing tiles on the facade due to: detachment from the surface beneath and lack of maintenance over time / Mungesa e pllakës veshëse në fasadë të shaktuara prej shpërbërjes nga sipërfaqja dhe mungesa e mirëmbajtjes në kohë

- Deterioration of the finishing tiles on the facade due to: becoming loose, detaching partially from the surface beneath, lack of maintenance and mechanical damages / Dëmtim i pllakës veshëse në fasadë të shaktuara prej: lirim të tyre, shpërbërjes pjesore nga sipërfaqja, mungesa e mirëmbajtjes dhe dëmtimet mekanike

- Parapet decay over time / Dëmtim i parapetit me kohën
- Electric cables in sight / Kablo elektrike në fasadë
- Cracks on the masonry, at the building's joints / Çarje në muraturë, në pjesën e fugave të objekteve

- Chromatic alteration of the surface which represents a superficial natural alteration of the finishing marble tiles. It emerges from the natural process that the materials of the surface undergo due to: ongoing humidity, atmospheric agents and lack of maintenance over time / Alterim kromatik i sipërfaqes që paraqet një ndryshim natyror sipërfaqësor të pllakave të mermert. Shfaqet si rezultat i lagështisë, ndërveprimit me agentët e jashtëm dhe mungesës së mirëmbajtjes në kohë.

- Deteriorated doors/windows over time, partially cracked windows and single glazed windows / Dyer e dritare të amortizuara me kohën, vetrata pjesërisht të thyera me panel tek xham

- Non-authentic element inappropriately added over time such as: non-authentic tiles or visible outdoor air conditioner units / Element jo-autentik në objekt i shtuar me kohën në mënyrë të papërshtatshme si: pllaka jo-autentike dhe pajisje kondicionieri

- Cracks on the decorative elements due to the seismic movements and lack of maintenance over time / Krisje e elementit dekorativ si pasojë e lëkundjeve sizmike dhe mungesës së mirëmbajtjes në kohë

Drawing title / Emërtimi i uzdatimit  
Current Condition- Atrium Facades  
Gjendja Ekzistuese- Fasadat e Atriumit
