ТЕХНИЧЕСКИЙ ОТЧЕТ

по теме: техническое обследование строительных конструкций здания, части крыши для монтажа солнечных панелей здания главного офиса расположенного по адресу город Ташкент, улица Тарас Шевченко-4.

Ташкент 2022г.

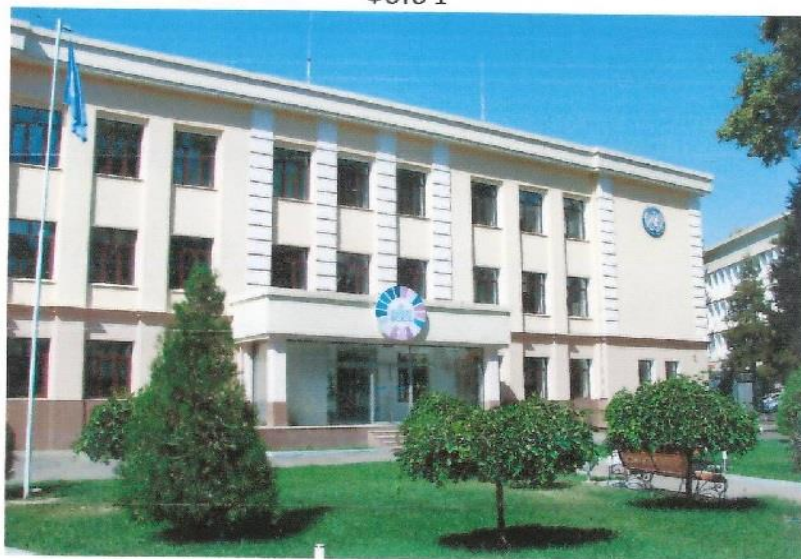
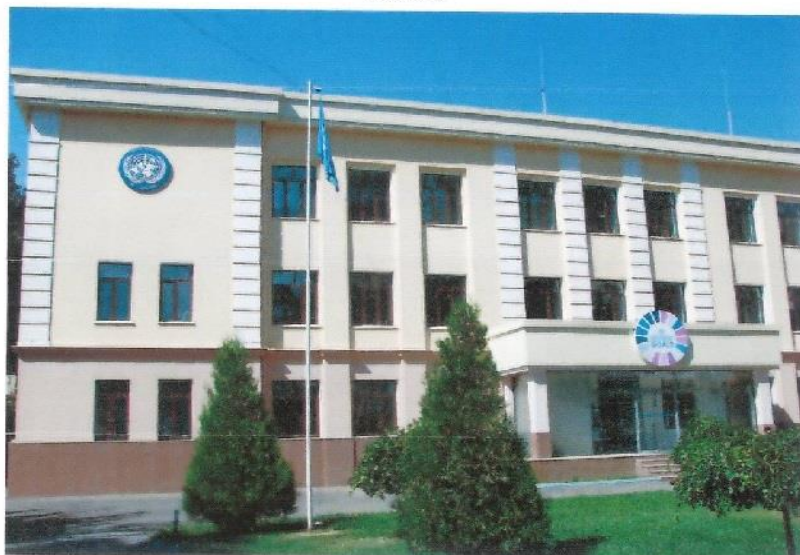
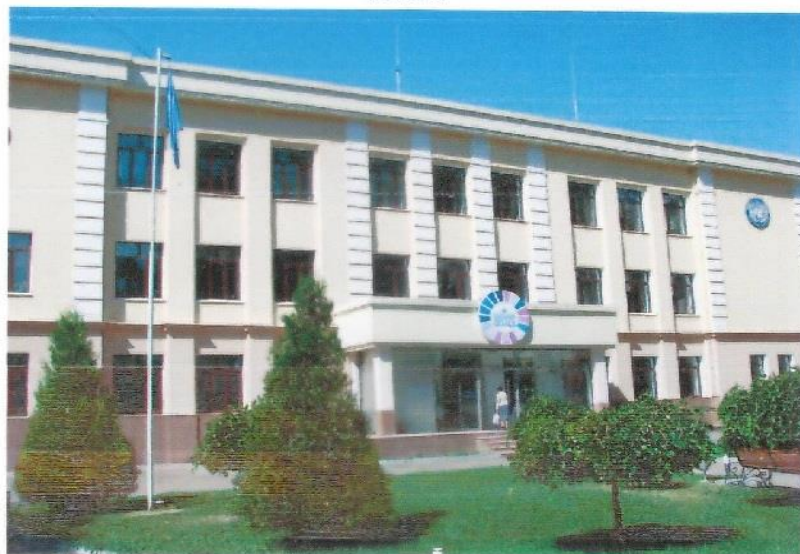
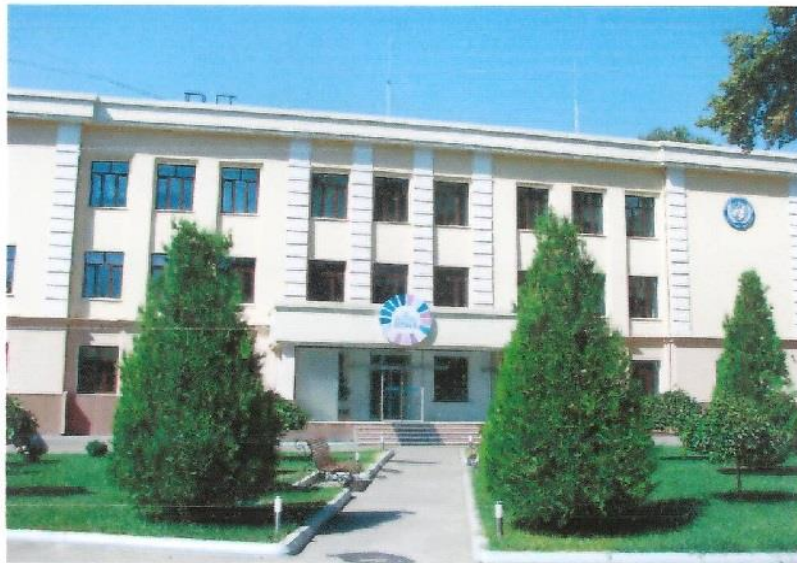
Объект главный офис двух и трёх этажное кирпичное здание, с подвалом. Здание выполнено из глиняного жженного кирпича уложенного на цементное - известковое песчаном растворе. Данное здание «П» образной формы в плане согласно по чертёжам №1. Высота здания 3,30м от пола до потолка. Пролет здания разне: 60,0м х56,4м. которого по нормам 60,м не превышает. КМК 2.01.03-19 таблица №3.1 пункт №1-Д. Обследуемое здание построено 1950годов прошлого столетия согласно проектно сметной документациям. Однако на момент обследования этих документов не представлены. Фото-1-4.

Наружные стены выполнены из глиняного жженного кирпича. Толщина наружных стен 510мм. Фото-1-4,6,23.

Кровля здания выполнены из декоративного профилированного настила. Фото-1-4.

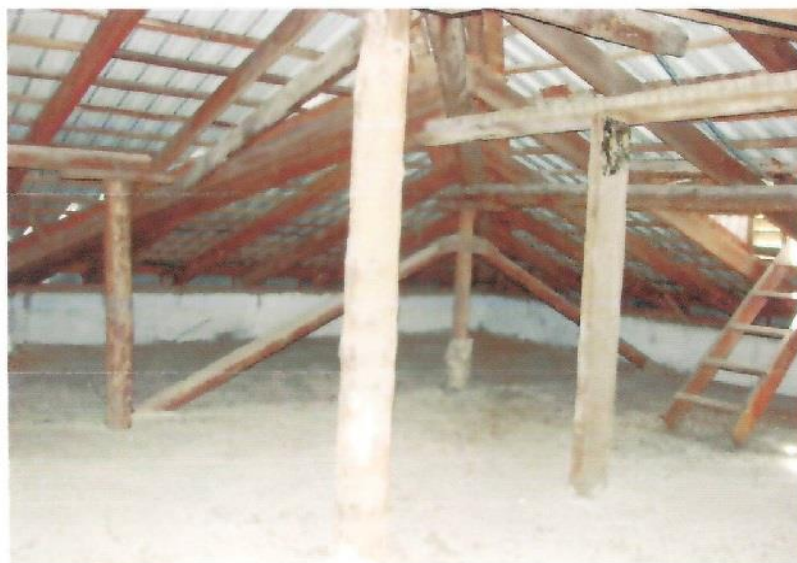
Фото 6

Крыша здания выполнены из деревянных конструкций. Фото-6-23

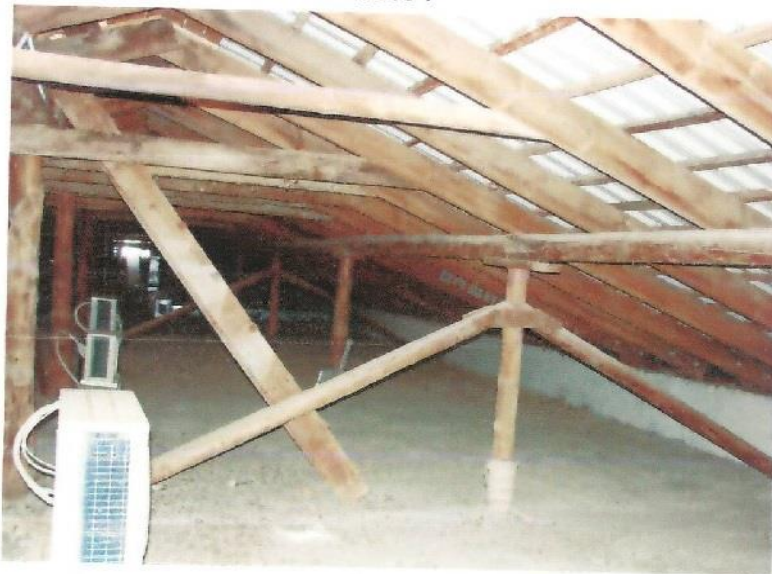
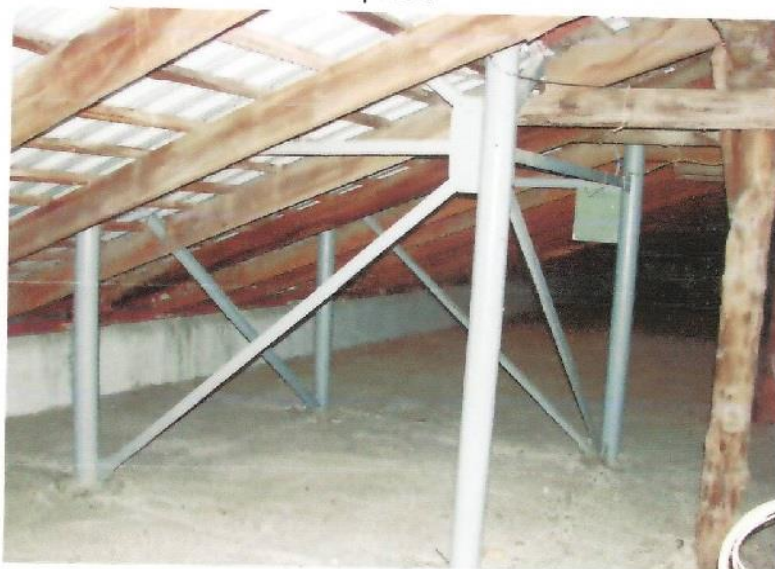
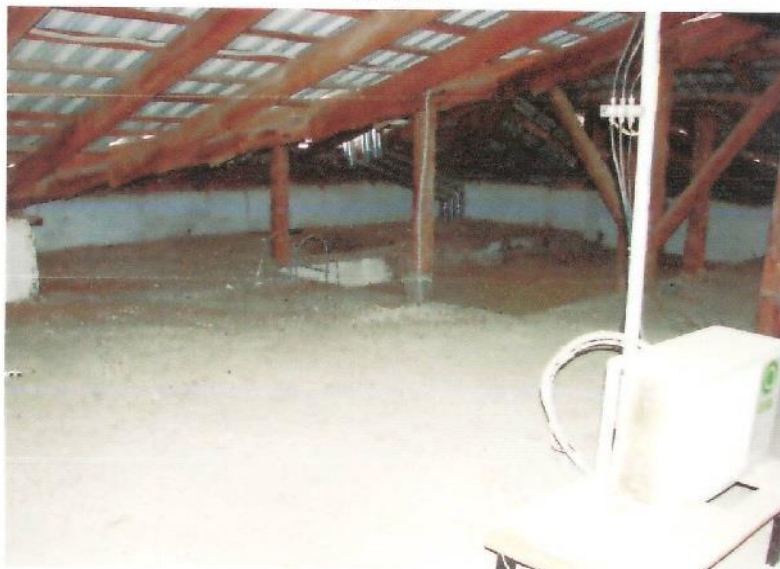
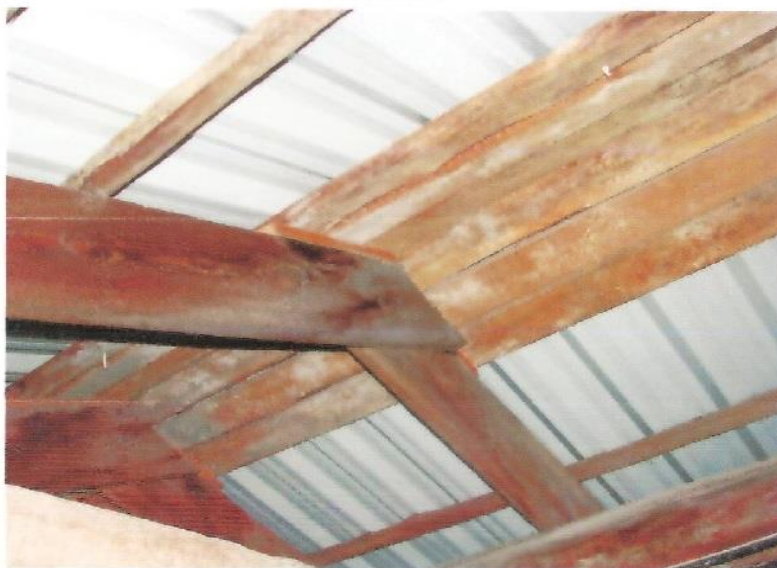
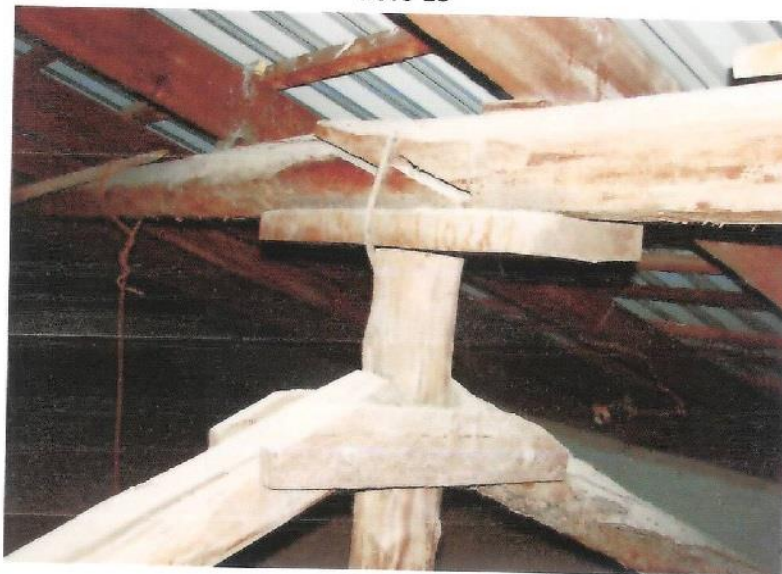
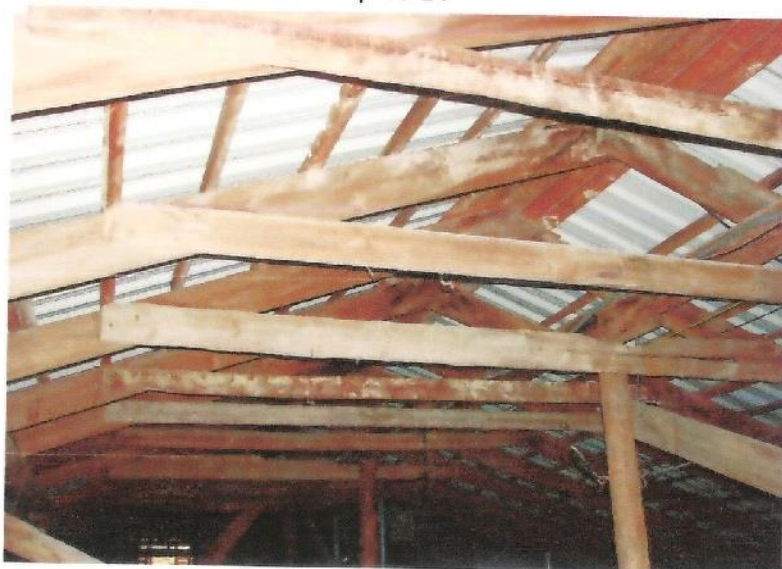
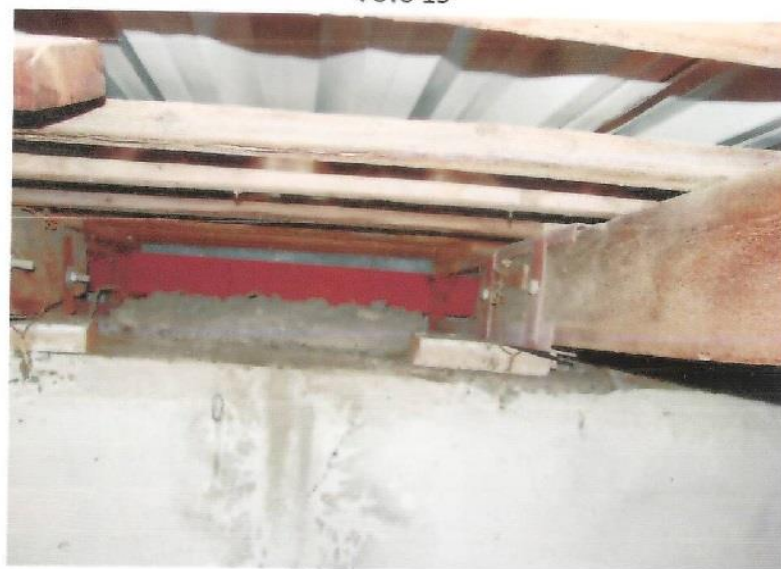
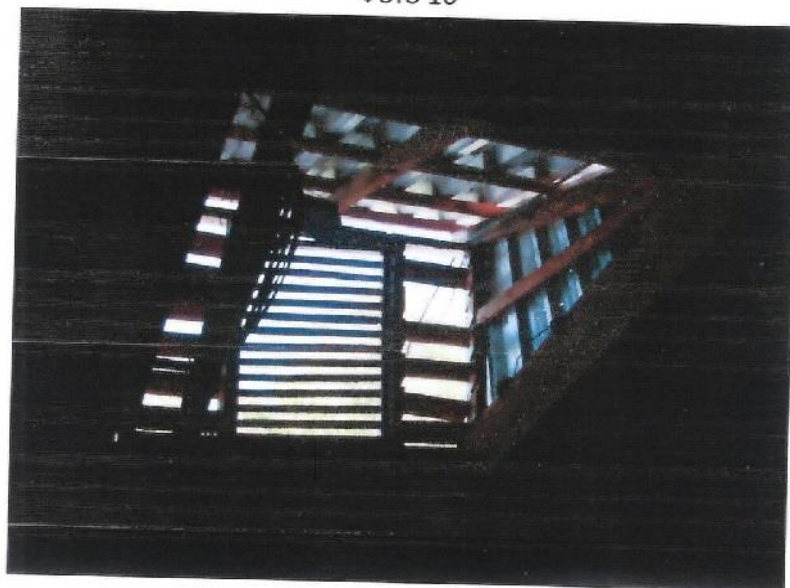
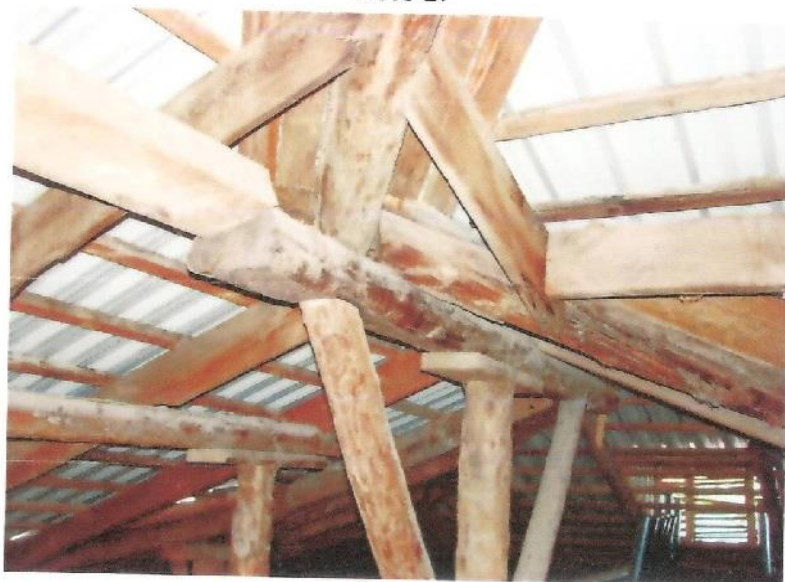
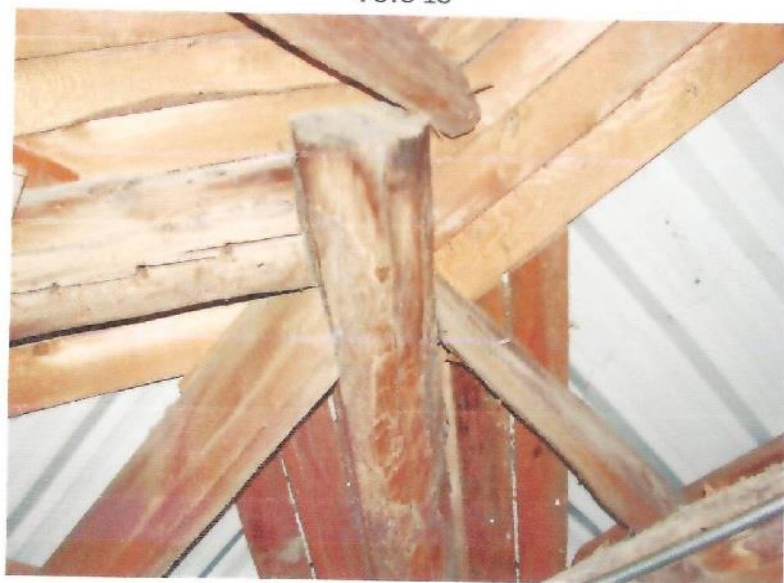
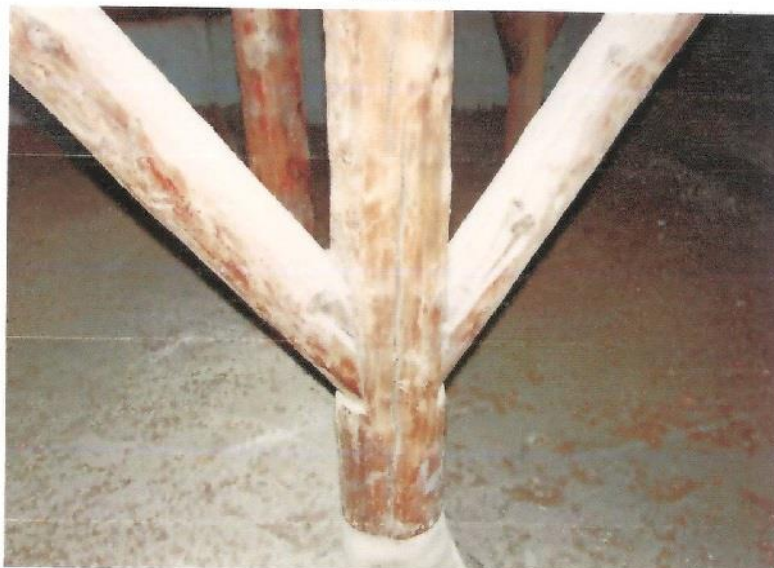
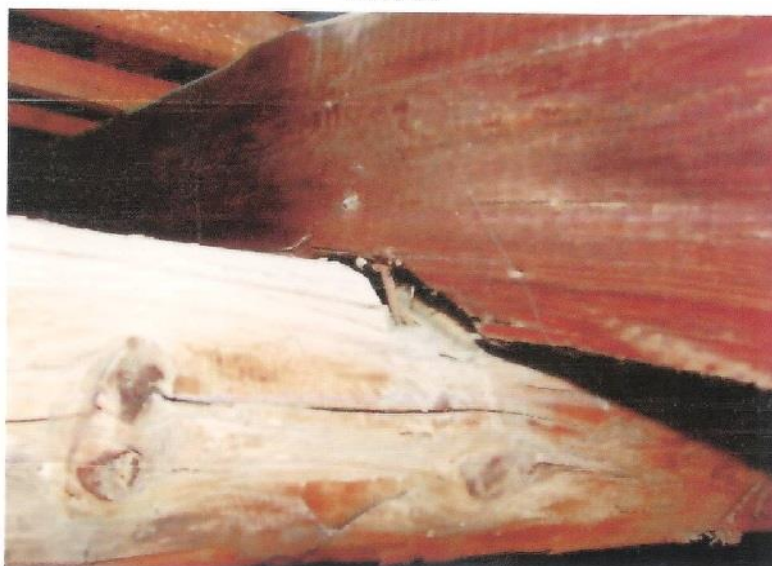
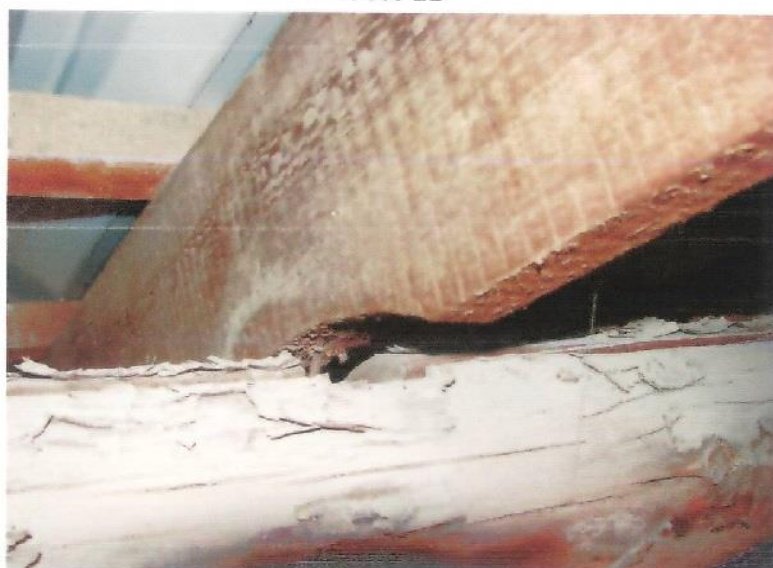
Крыша выполнена из деревянных конструкций и состоит из деревянных стоек-брусев- Ø150, раскосов-брусев 200х200мм, мауэрлатов из досок- 50ммх100мм, стропилы из досок 50ммх200мм и деревянные обрешётки 50х50мм. Стропила укреплены с помощью анкерных болтов Ø16 и стальными полосами 50мм х 5мм. В конструкциях крыши на каждые 2-3 м имеется стойки, балки и прогоны под стропилами. Они при проектирования рассчитаны на нагрузку 400кг/м². Крыша отвечает по нормам КМК-2.03.10-95, Крыша и кровля-Ташкент 2012года издания, по приложению №2 и №3.

3. Крыша выполнена из деревянных конструкций. Необходимо деревянные конструкций обработать антисептиками и антиперинами. При установки солнечных панелей каких-либо усилений не требуется. Они находятся в **работоспособном** состоянии.
