# RELATÓRIO TÉCNICO

## Nº 01/21588/2021

Solicitante	UNOPS
Local	CENSE BARRETO
Órgão	Departamento Geral de Ações Socioeducativas
Endereço	Rua General Castrioto, nº 589, Barreto, Niterói, RJ – CEP 24110-256

Rio de Janeiro, 22 de janeiro de 2021

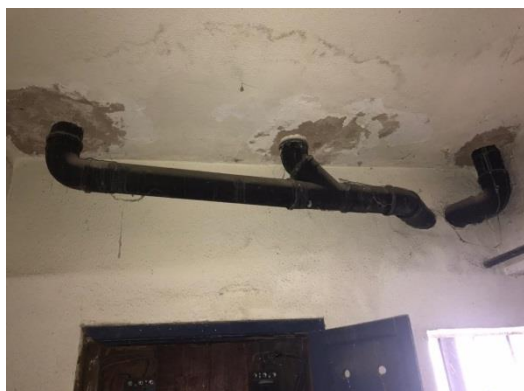
- As instalações hidráulicas são antigas. Supõe-se que sejam ainda as instalações originais, reparadas apenas em pontos locais para uso do DEGASE;
- Apesar da troca de telhado do prédio 5 pelo DEGASE, o local é acometido por problemas de infiltrações (Figuras 7, 10, 13, 15, 16, 20 e 21);

Figura 8 – Detalhe de tubulação, pav. térreo, prédio 5

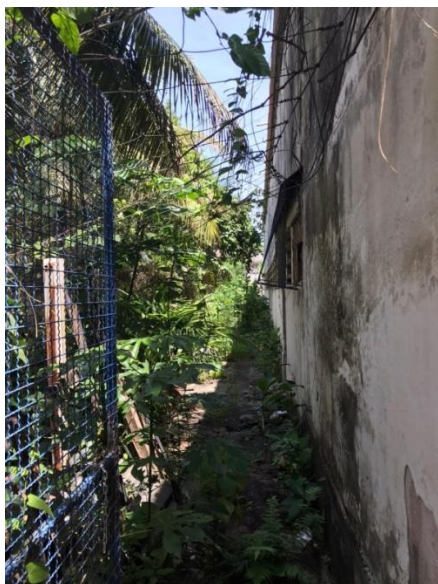
Figura 28 - Pátio descoberto entre os prédios 3 e 4

As estruturas metálicas remanescentes nos pátios descobertos estão totalmente condenadas, e devem ser removidas.

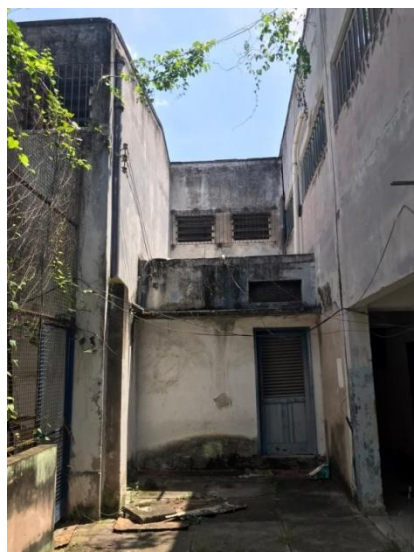
Figura 31 - Encontro dos prédios 4 e 6

Adicionalmente, é importante ressaltar que o prédio está fora dos padrões de acessibilidade, apenas com escadas internas, sem elevadores ou rampas de acesso. Entre os prédios é possível verificar a presença de juntas de dilatação não tratadas.

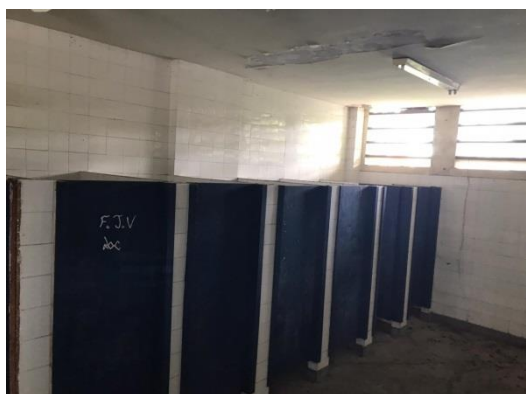
Figura 32 - Banheiro desativado

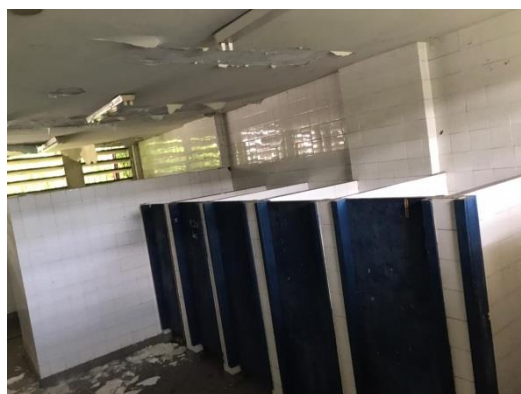
Figura 33 - Banheiro desativado
