ARCHEOLOGICAL MUSEUM OF DURRËS / MUZEU ARKEOLOGJIK I DURRËSIT

Architectural Detailed Design / Projekt Zbatimi Arkitektonik

Current Condition & Deteriorations, Ground Floor Plan
Gjendja Ekzistuese dhe Degradime, Plani i Katit Përdhe

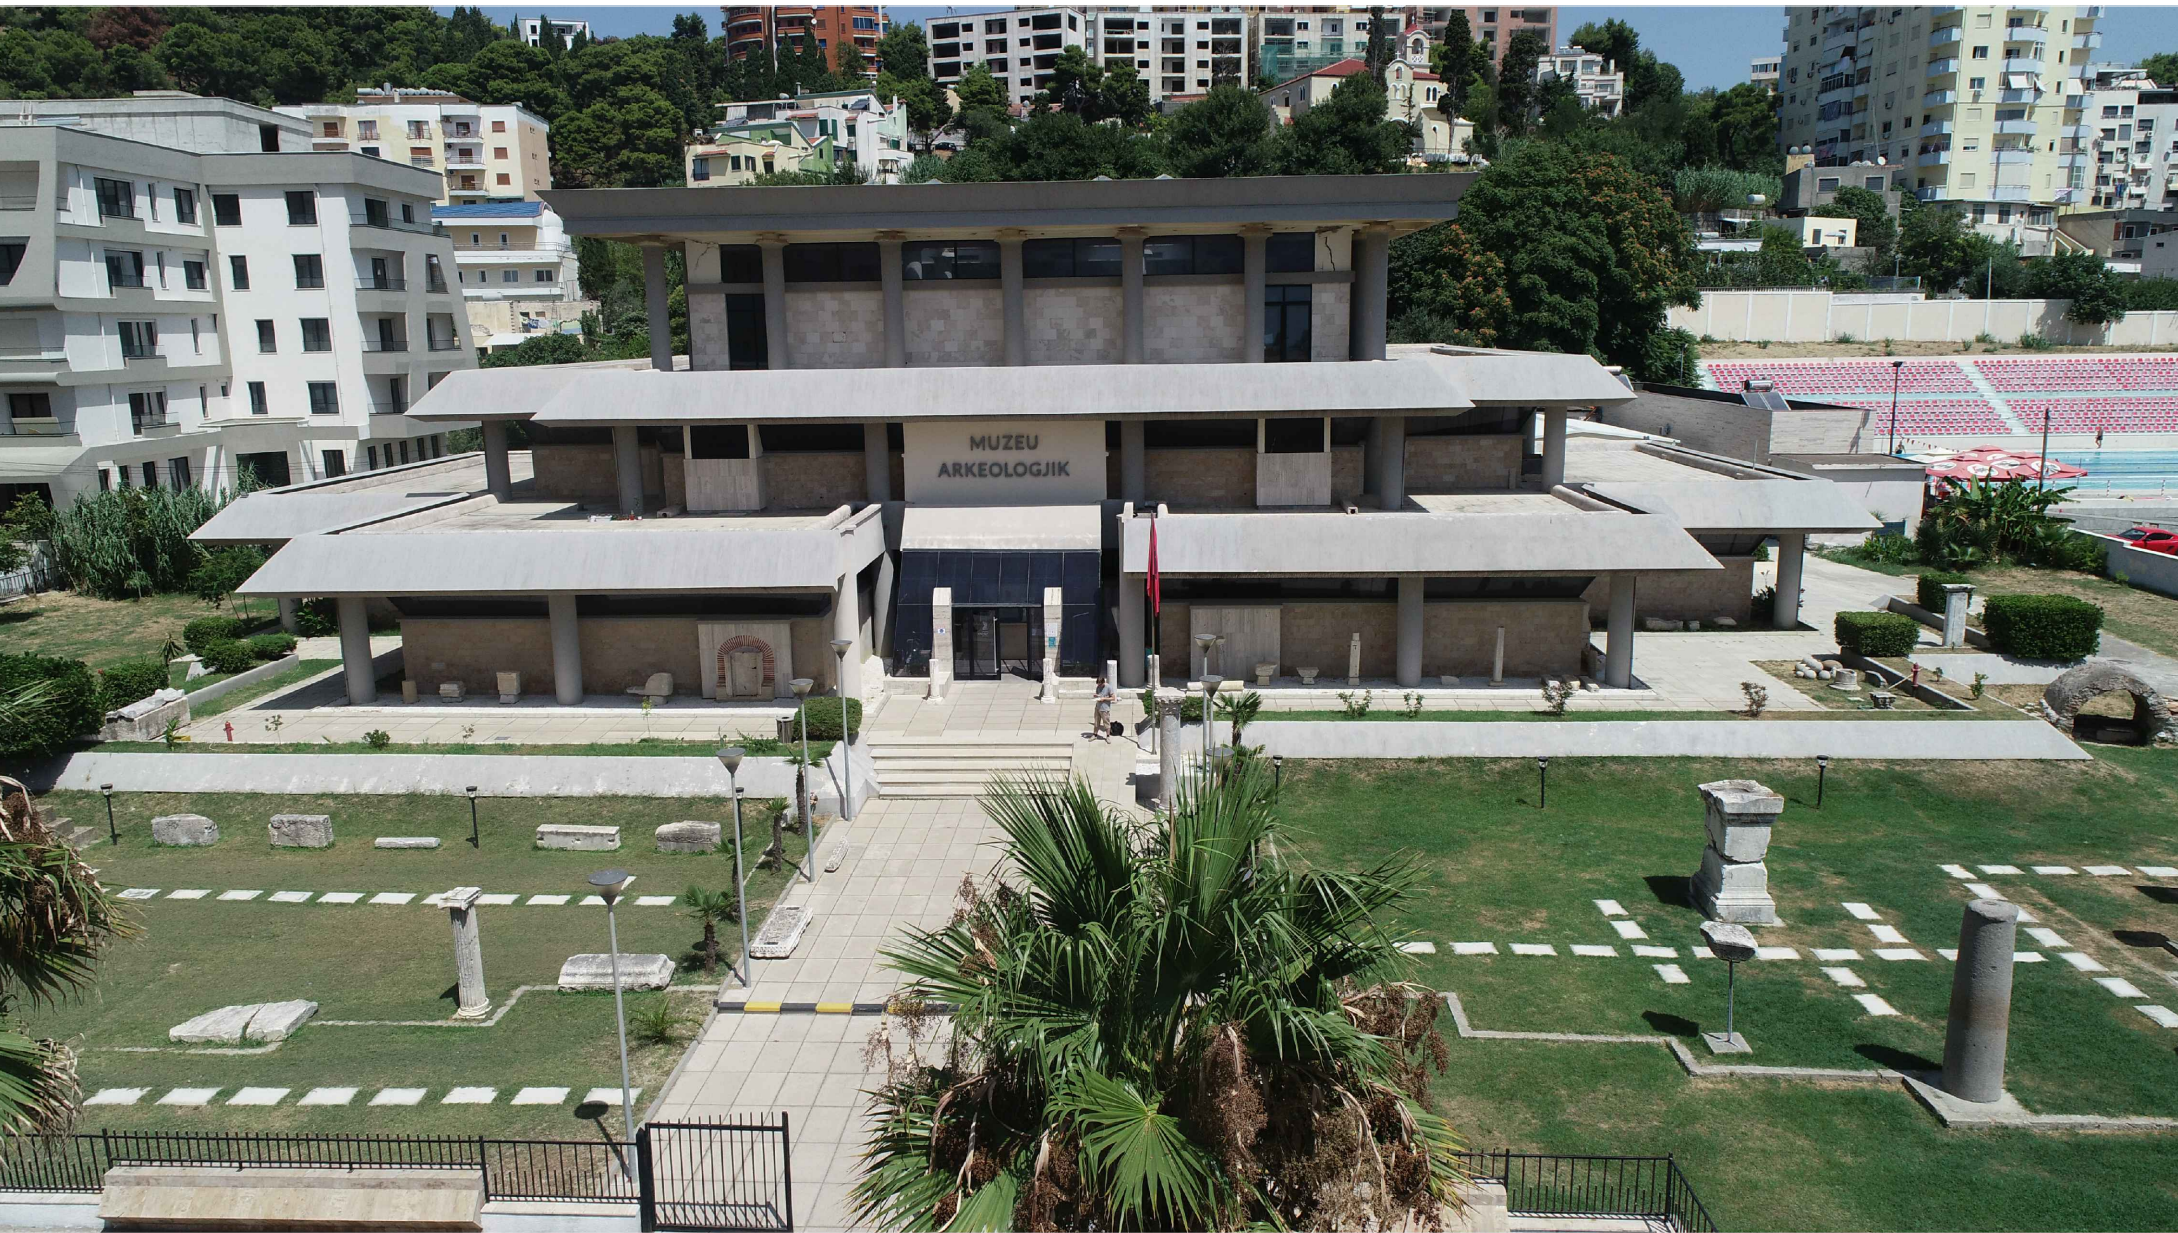
South-Western Facade, fragments of the yard and the main entrance to the museum. Various artifacts are located for display purpose on the yard
Fasada Jug-Perëndimore, fragmente nga oborri i muzeut si dhe hyrja kryesore në të. Artifakte të ndryshme janë vendosur në oborr me qëllim ekspozimi

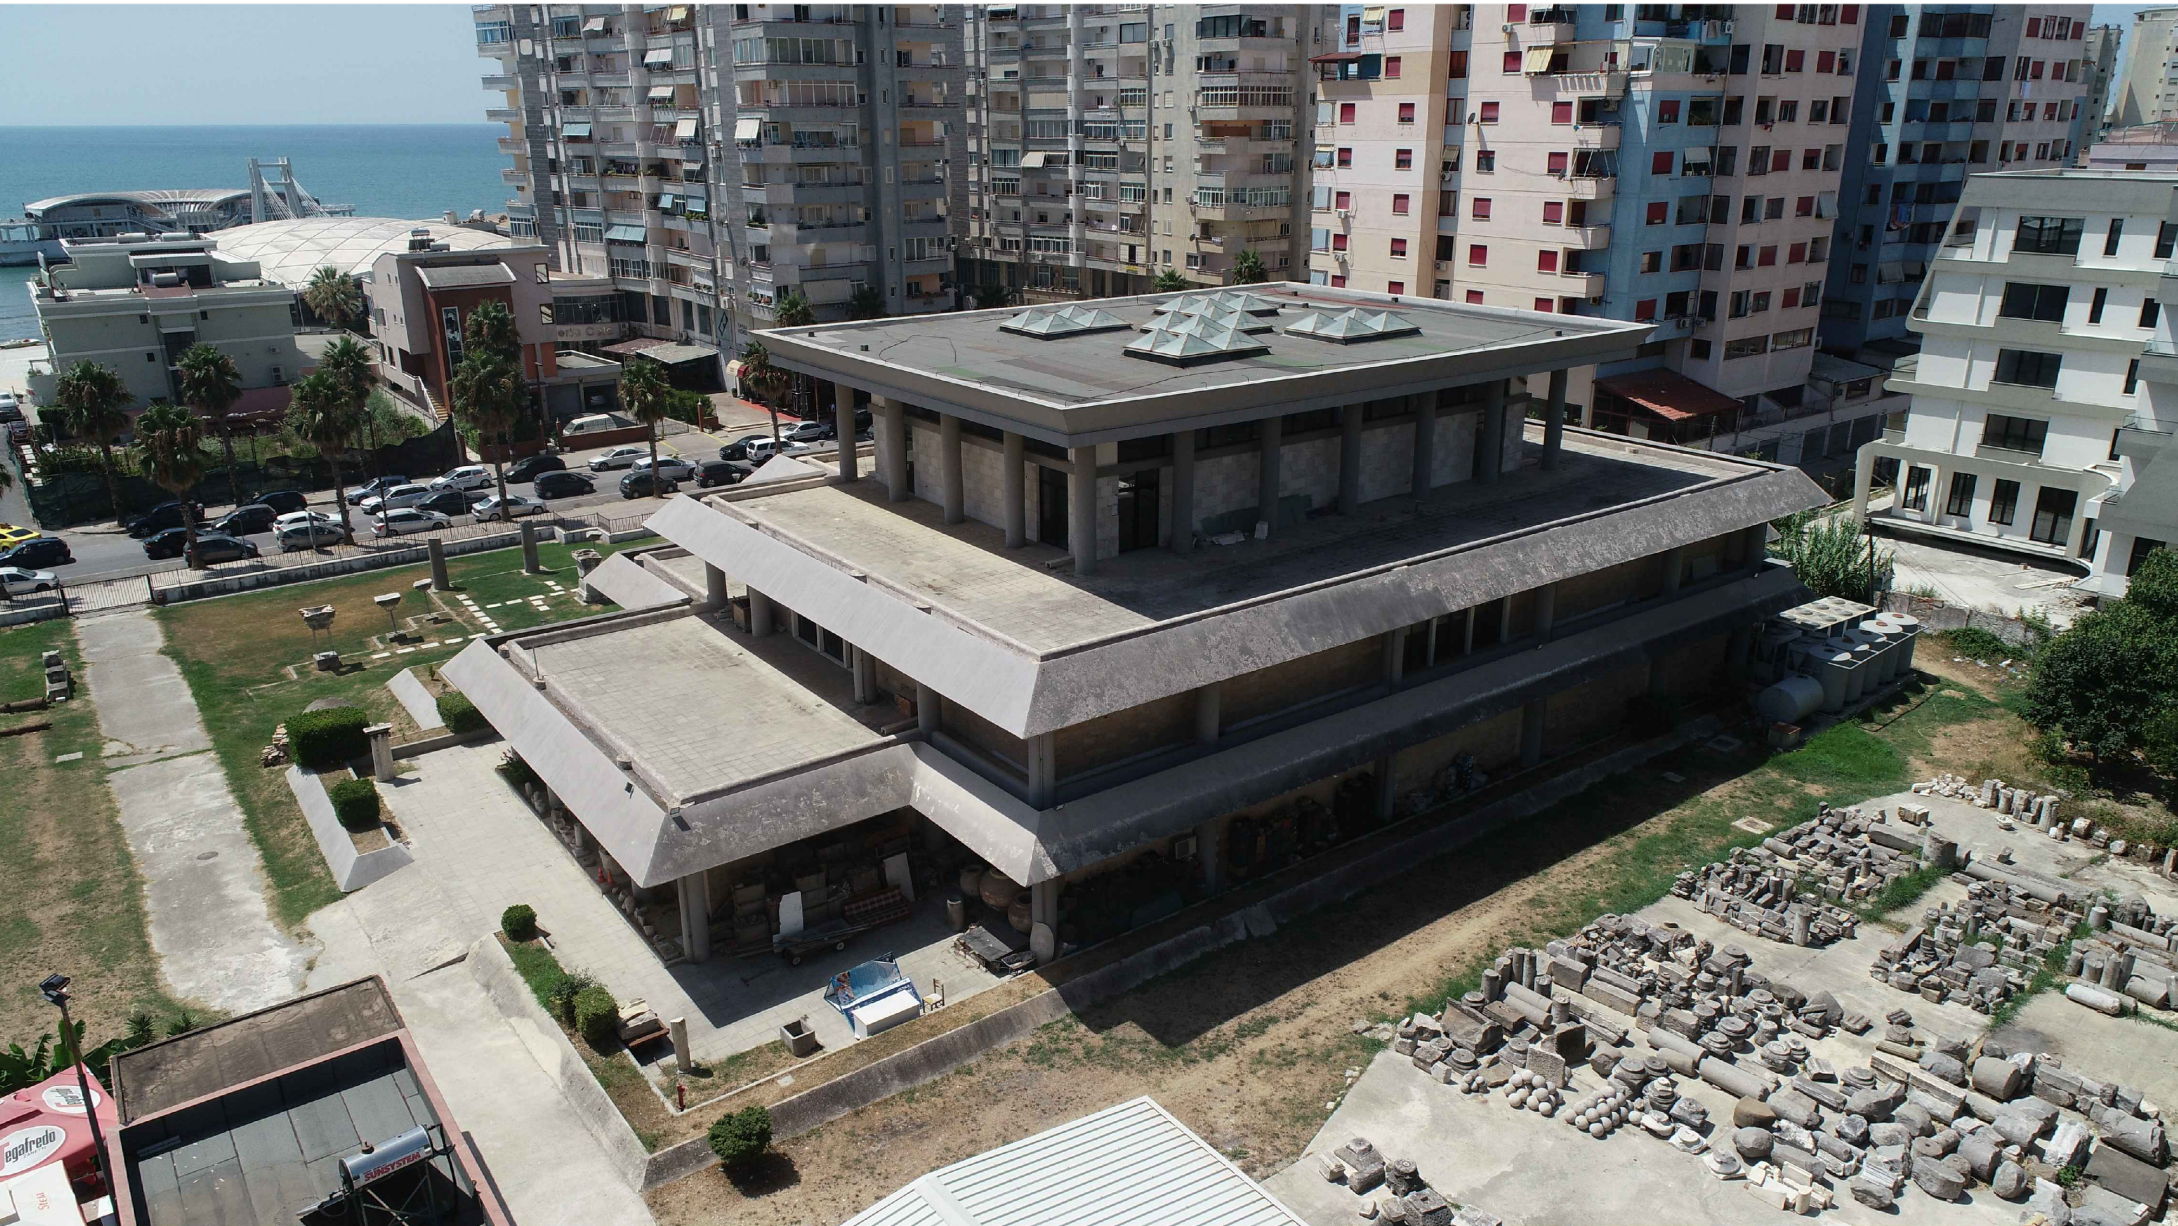
Northern Facade, the least accessible one compared to the rest of the museum or the archeological fund on the back /
 Fasada Veriore, më pak e aksesueshme në krahasim me pjesën tjetër të muzeut dhe e palidhur me fondin e muzeut në pjesën e pasme të tij.

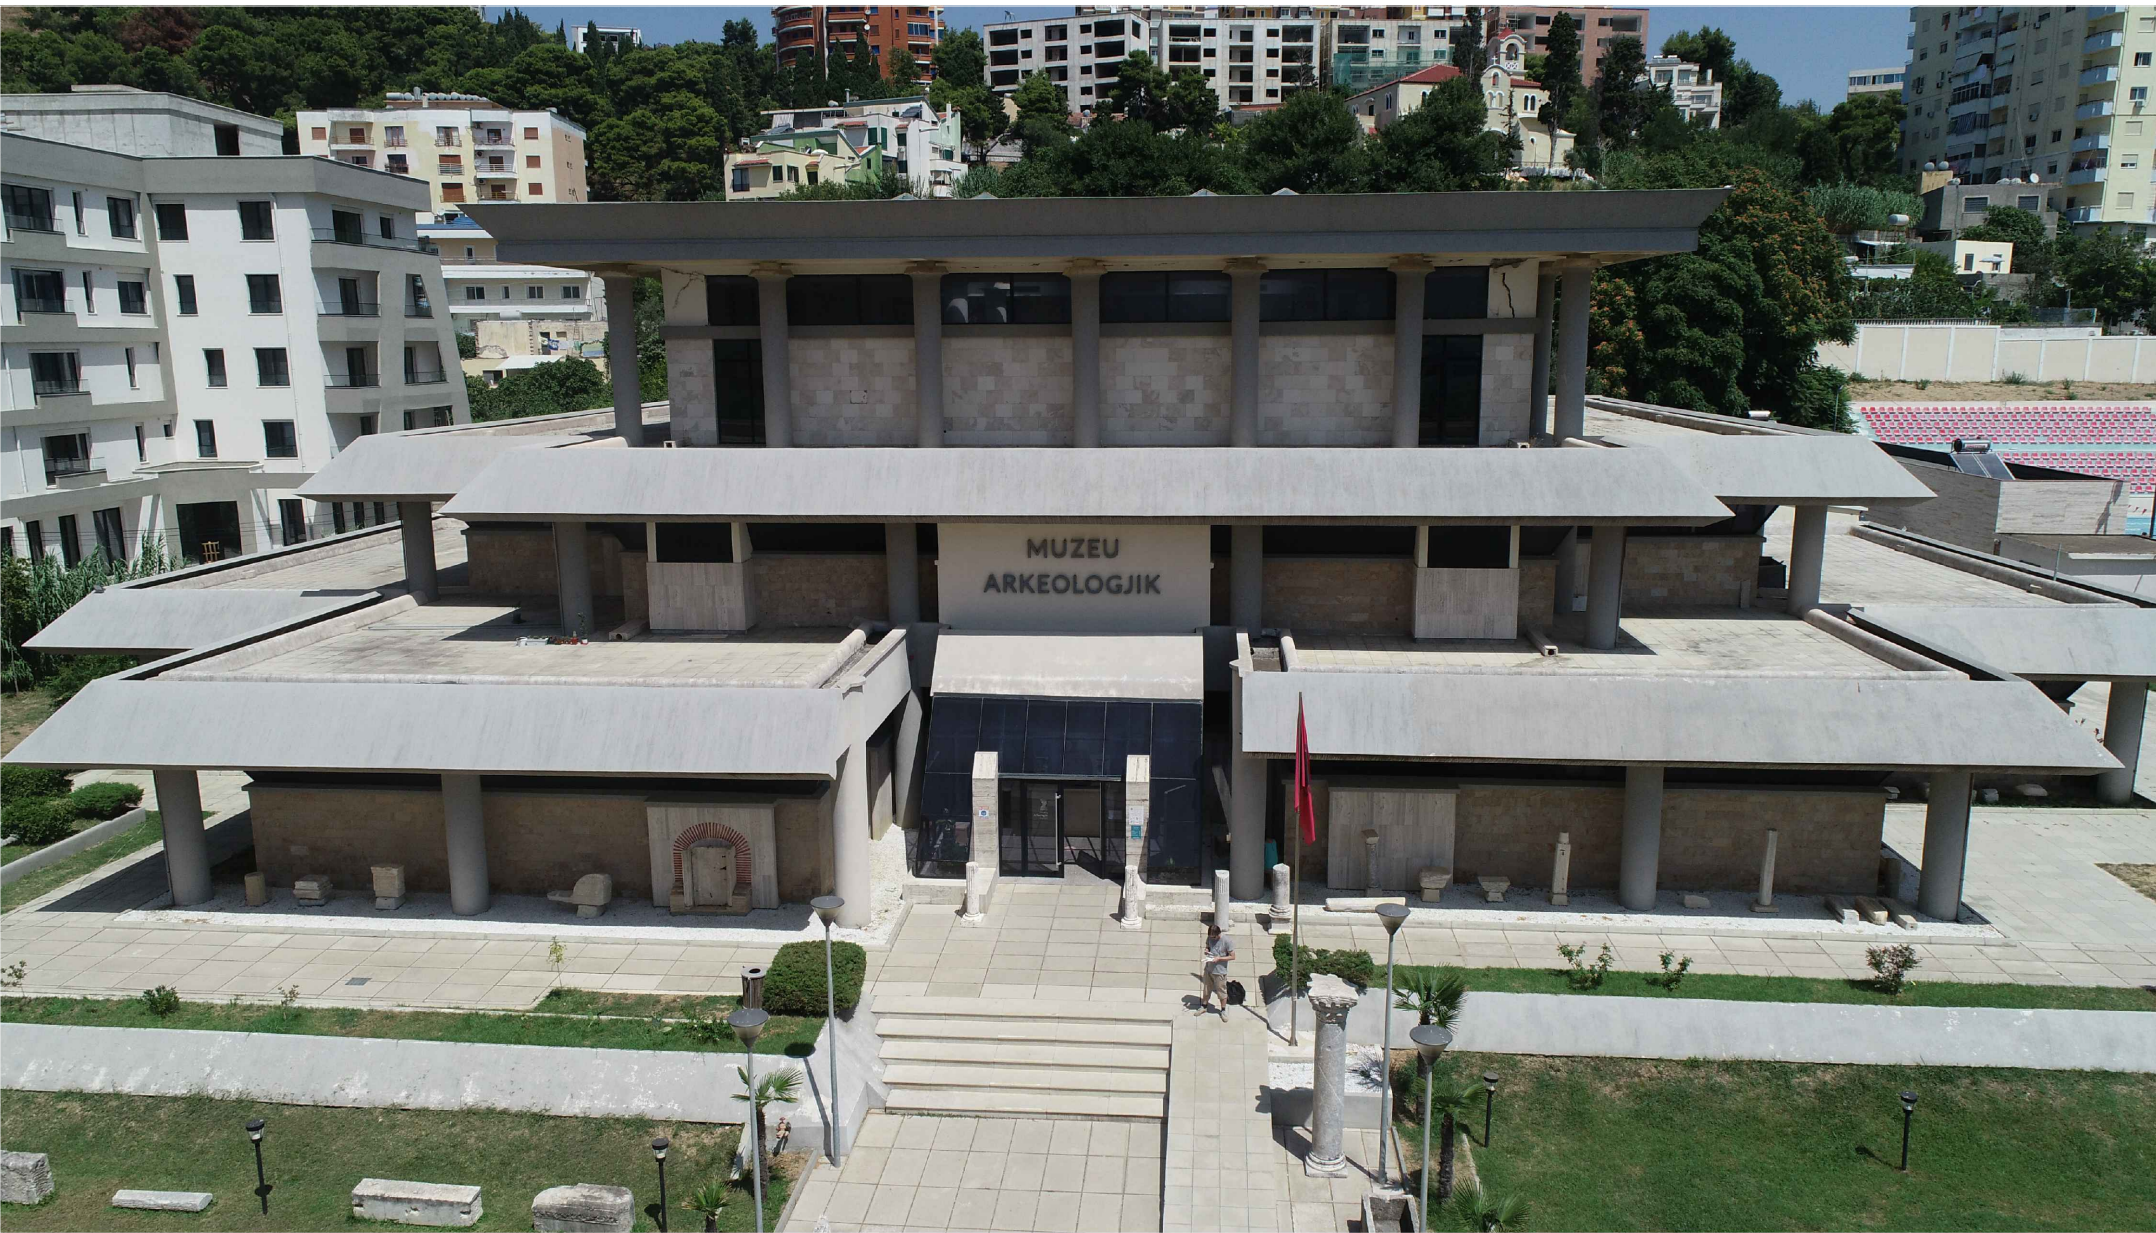
South-Western Facade. The museum building appears symmetrical, with varying sections in verticality, interspersed with balconies horizontally. It is quite distinguishable the use of local materials on the facade, such as marble tiles of Saranda, damaged over time, or replaced after subsequent interventions / *Fasada Jug-Perëndimore. Objekti shfaqet simetrik, me ndryshim seksioni në vertikallitet, të ndërprera nga ballkonet në horizontalitet. Dallonet përdorimi i materialeve lokale në fasadë, si pllaka mermeri Sarande, të dëmtuara me kohën, ose të zëvendësura pas ndërhyrjeve të mëvonshme.*

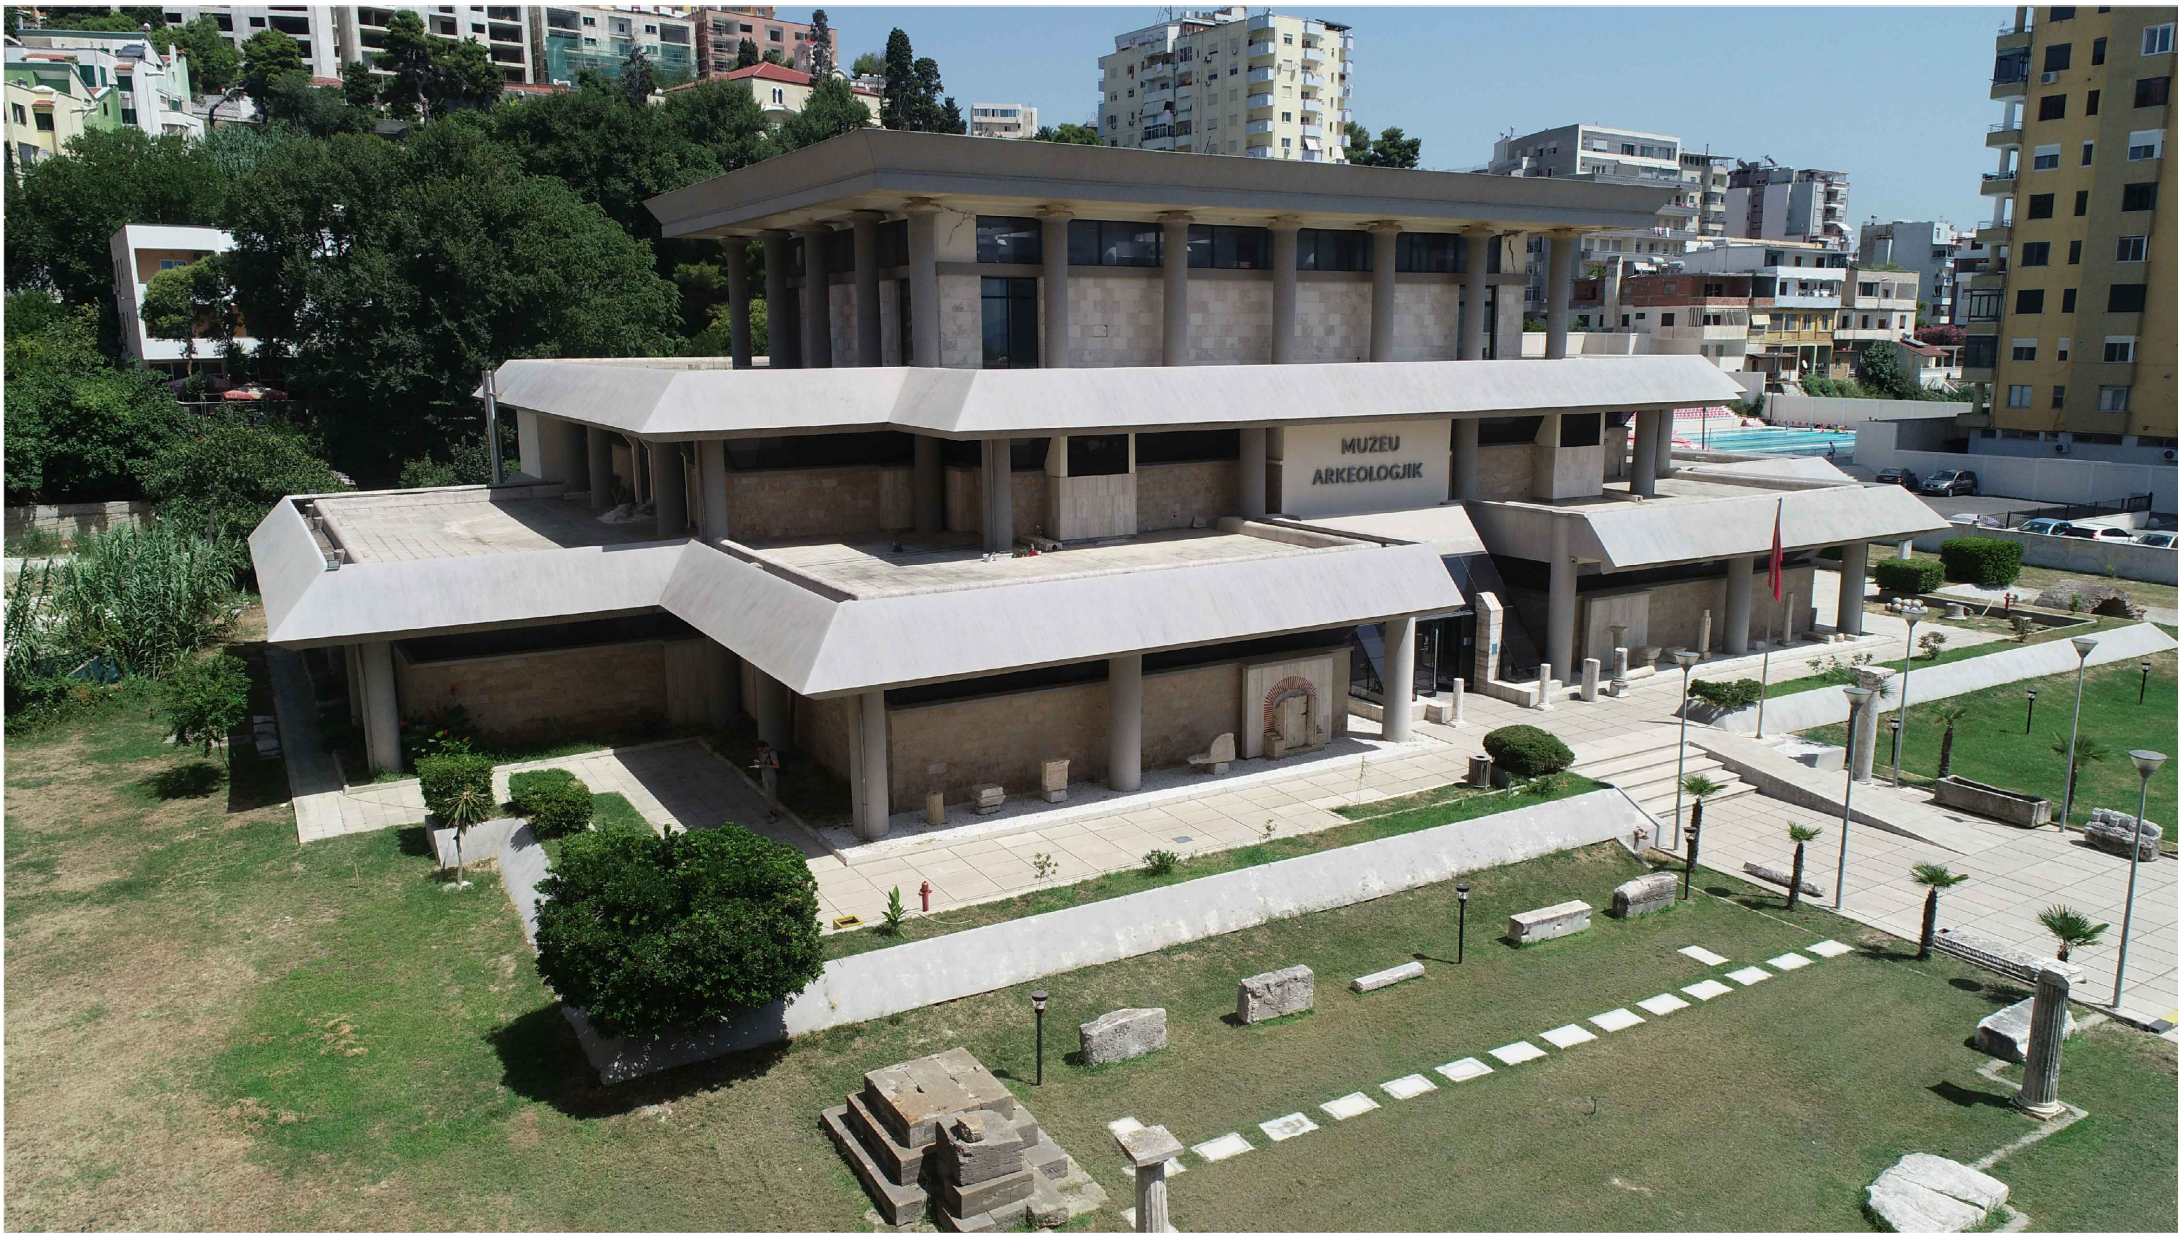
Southern Facade: The symmetry is a recurrent motif throughout the building, as is the amalgam of materials, such as: marble tiles, glass in windows, concrete on the balconies and the columns and lastly, plaster on the columns or small areas of the facades /

Fasada jugonë: Simetria përsëritet në të gjithë objektin, ashtu sikurse dhe ndërthurja e materialeve: pllaka mermeri, xham në vetrata, beton në ballkone dhe kolona dhe suva në kolona apo dhe në sipërfaqe të vogla të fasadave.

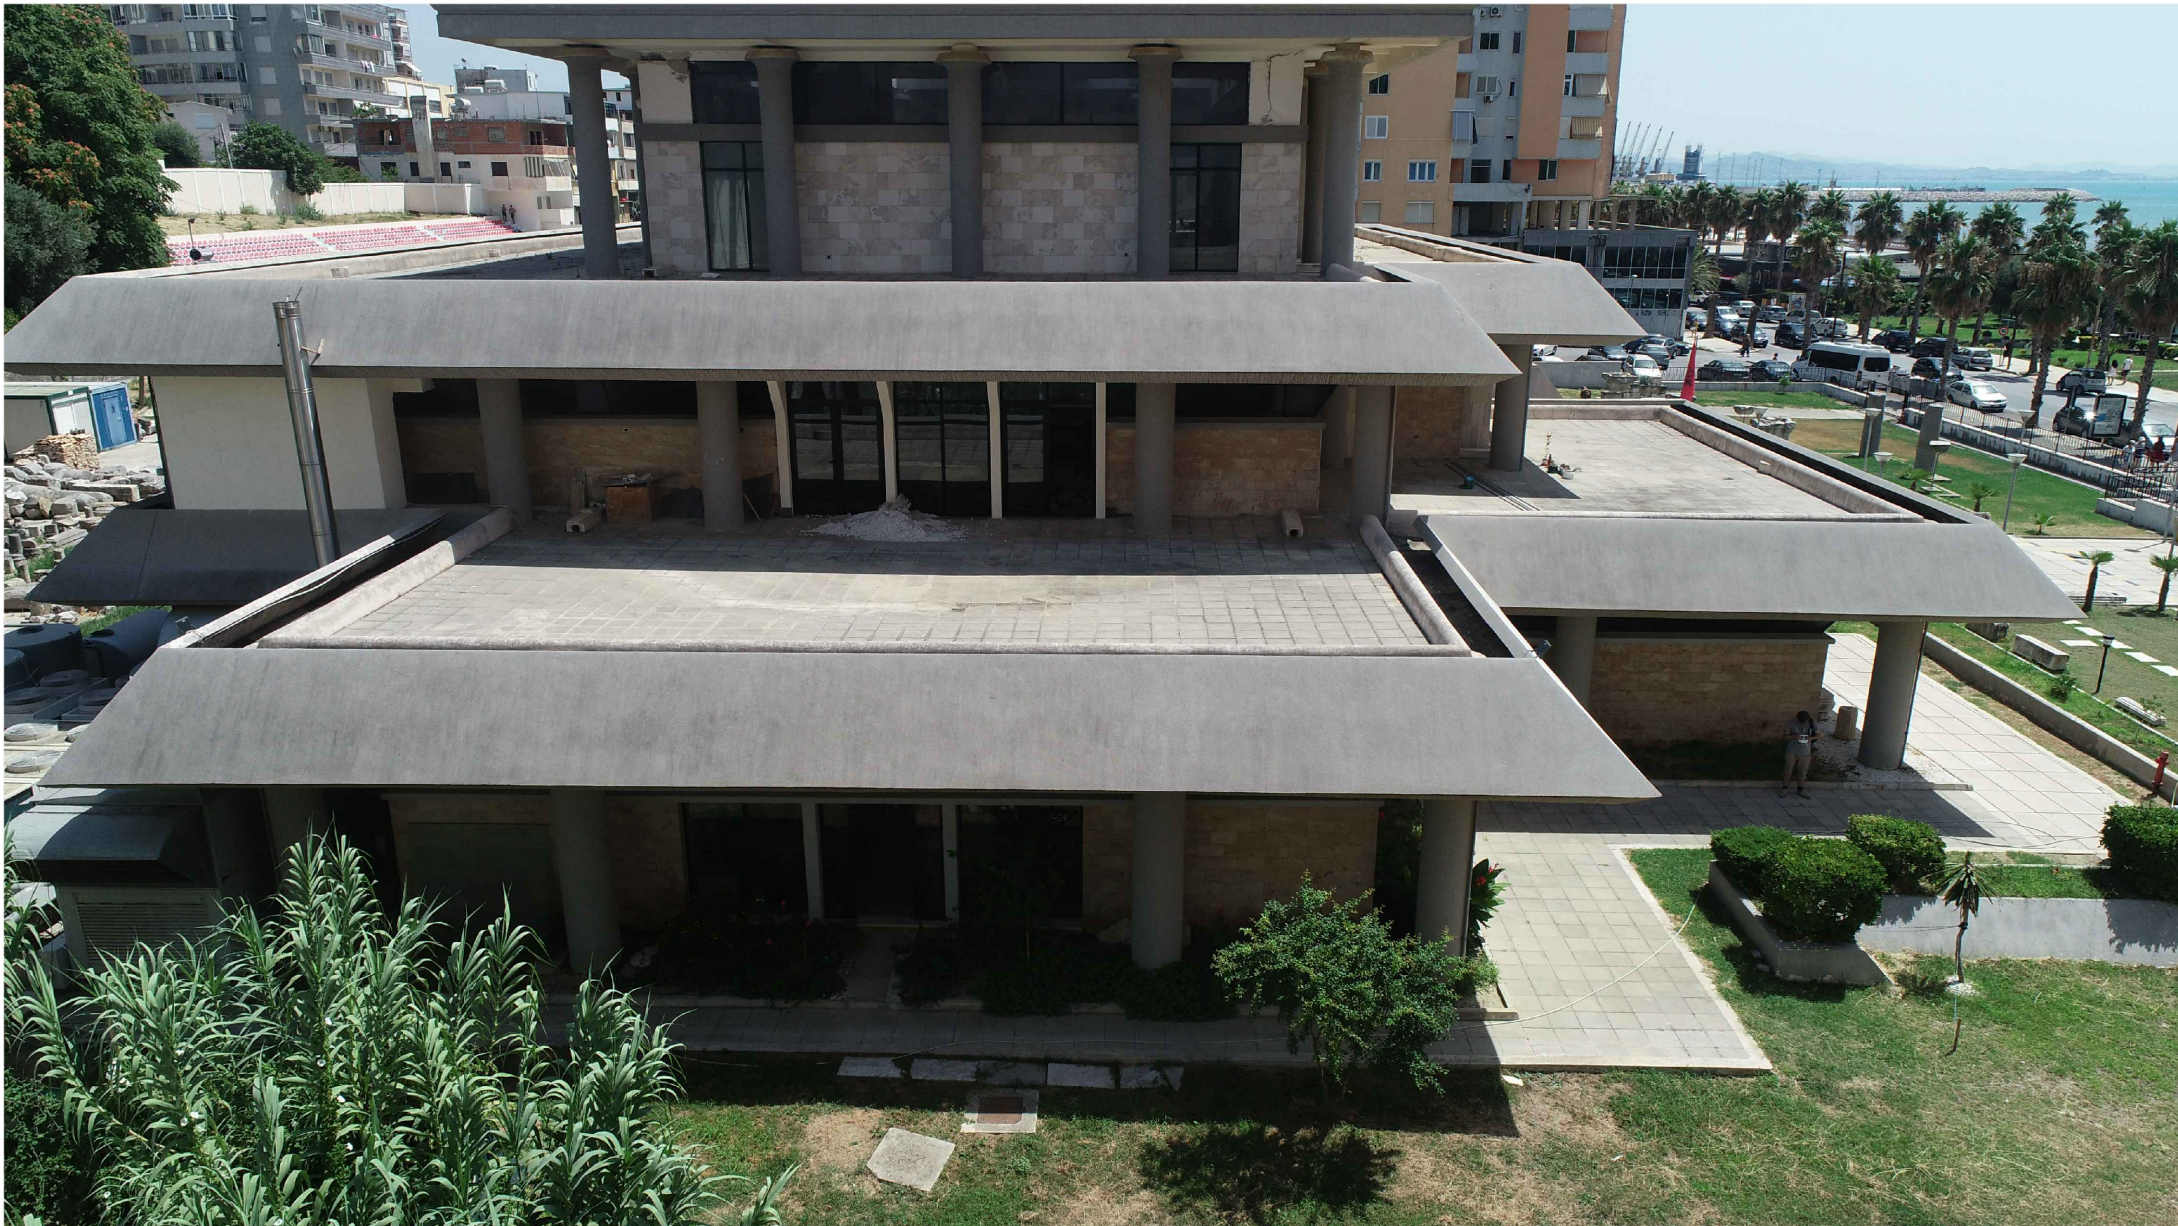
South-Eastern Facade, the museum building appears symmetrical, with varying sections in verticality, interspersed with balconies horizontally. It is quite distinguishable the use of local materials on the facade, such as marble tiles of Saranda, damaged over time, or replaced after subsequent interventions. Another material appears to be the concrete of the balconies' finishing tiles / *Fasada Jug-Perëndimore. Objekti shfaqet simetrik, me ndryshim seksioni në vertikallitet, të ndërrera nga ballkonet në horizontalitet. Dallohet përdorimi i materialeve lokale në fasadë, si pllaka mermeri Sarandë, të dëmtuara me kohën, ose të zëvendësuar pas ndërhyrjeve të mëvonshme. Dallohet përdorimi i pllakave të betonit në shtrirjet e verandave.*
