22644-001_ALB_EU4C_RFP_01 - "Provision of Consultancy for Design services for EU4CULTURE Project - Support for revitalization of cultural heritage sites and monuments affected by Earthquake in Albania."

Current Condition & Deteriorations, Second Floor Ceiling Plan
Gjendja Ekzistuese dhe Degradime, Plani i Katit të Dytë

ARCHEOLOGICAL MUSEUM OF DURRËS
MUZEU ARKEOLOGJIK I DURRËSIT

Current Condition & Deteriorations, S.eastern and N.western Facades
Gjendja Ekzistuese dhe Degradime, Fasadat J.lindore dhe V.perëndimore

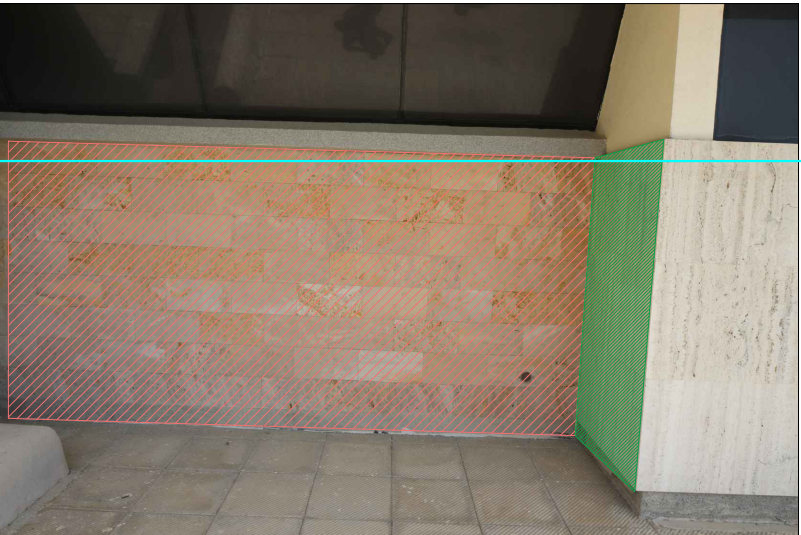
Northeastern Facade / *Fasada Verilindore*

Uncontrolled growth of vegetation and moss or dump on the tiles' joints due to raised humidity levels / Rritje e pakontrolluar e bimëve dhe myshqeve prej lagështisë në fugatime e pllakave.

Shattered or missing roof tiles / Pllaka detyshme të thyera ose mungesë pllakash në detyshme

Biological Patina: coloristic and chemical alteration of the building's external surfaces as a result of physico-chemical reactions caused by climatic factors and inorganic pollution / Patinë biologjike: alterim koloristik dhe kimik i sipërfaqeve të jashtme të ndërtesës si rezultat i reaksioneve fiziko-kimike të shkaktuara nga faktorët klimaterikë dhe ndotësit organikë

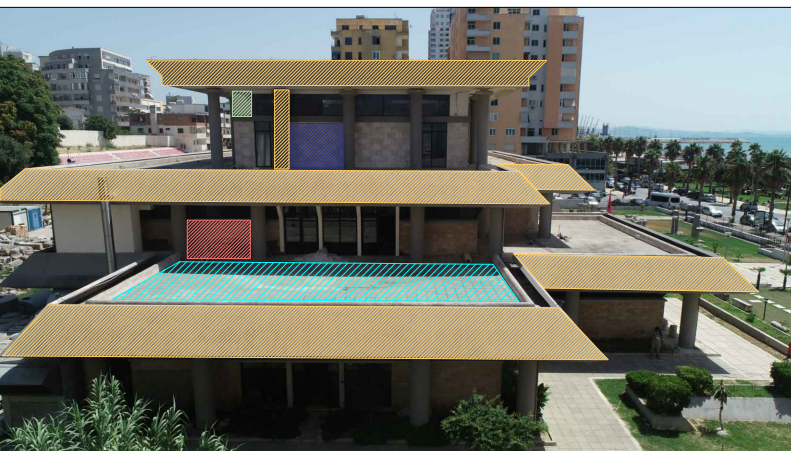
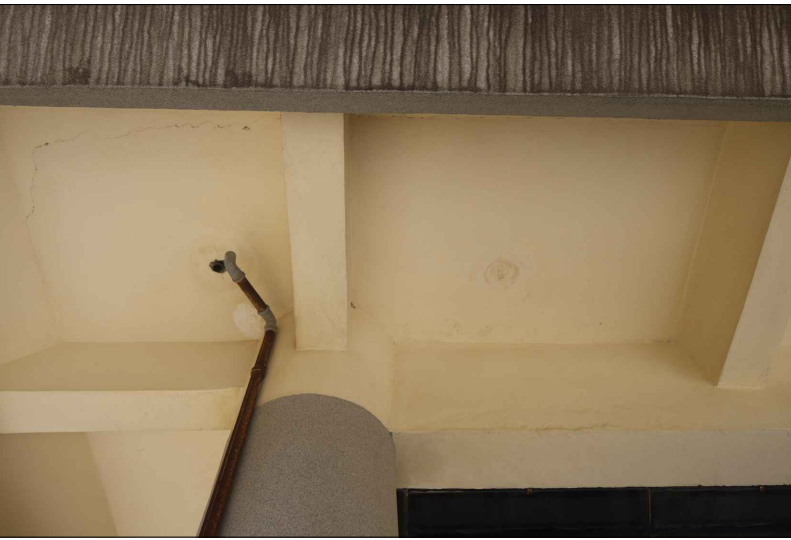
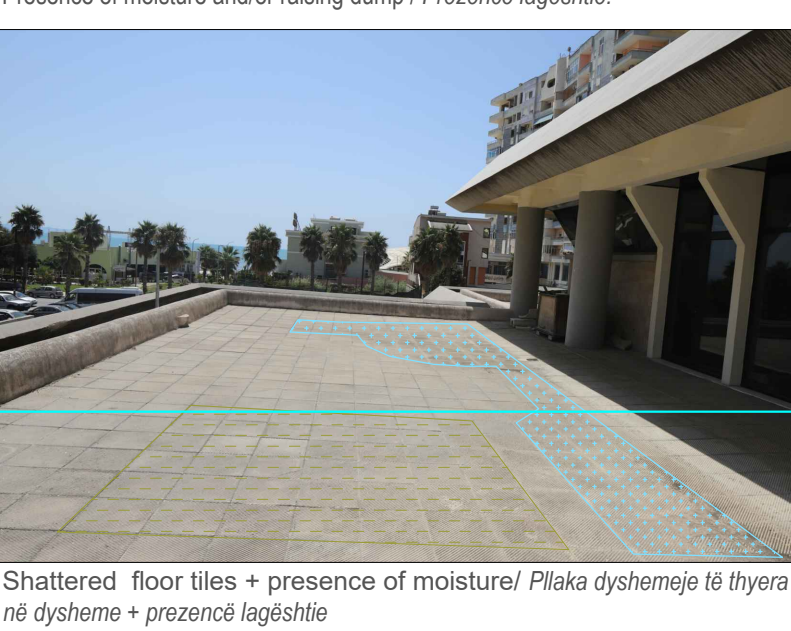
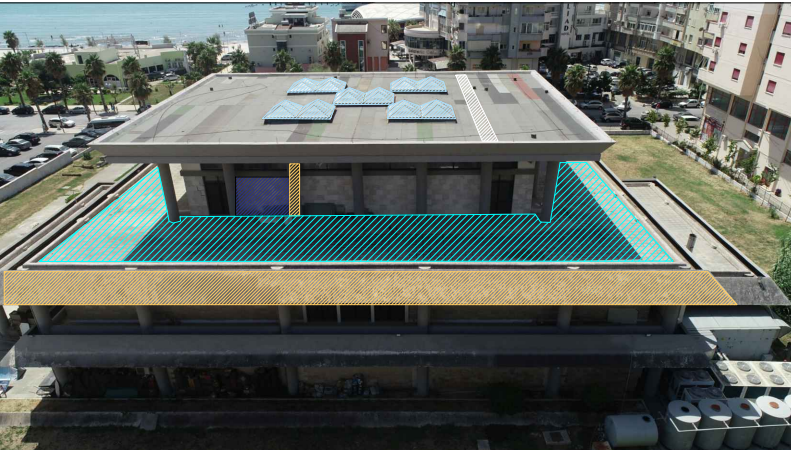
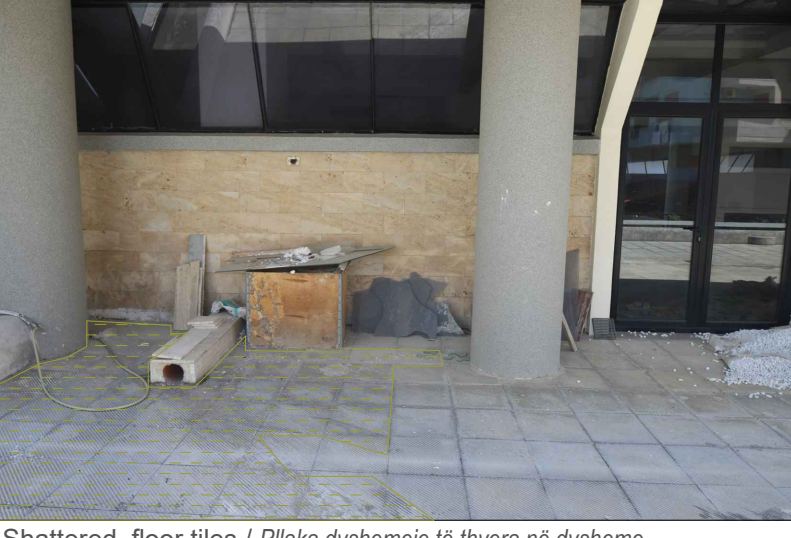
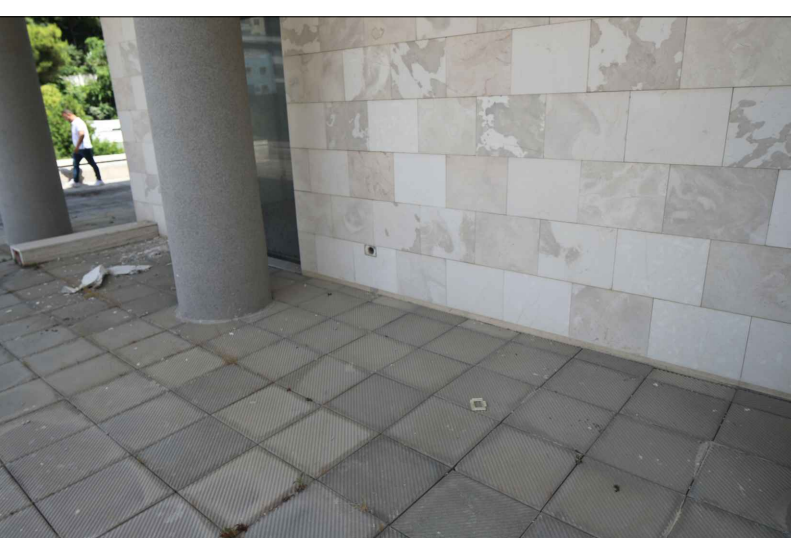
Vertical, horizontal or diagonal cracks in the natural weak points of the wall: the studs and joists, doors, windows, and the space between floors in a stairwell / Pisajime vertikale, horizontale ose diagonale në pikat e dobëta të mureve si: nryje bashkimi, drryer, dritare, hapësira të ndërmjetme me shkallën etj.

Deterioration of the concrete finish of the cantilevered balconies, mainly due to humidity and atmospheric agents / Dëmtim i shtresës së betonit në balkonin korsi prej lagështisë dhe veprimet të agjentëve atmosferikë.

Efflorescence, caused by the continuous presence of moisture, appearing as patches formed on surfaces of the walls, ceilings, floor etc. It may result in disintegration of the finishing layers off of mentioned surfaces / Effloreshenci, shkaktuar nga prezenca e vzhduar e lagështisë. Shfaqet si ngjyra të formuara në sipërfaqet e mureve, tavaneve, detyshmeve etj. Mund të shkaktojë shpërndarje e materialit nga sipërfaqet e shpërndëmëndura.

Damaged skylights over time: cracked glass surfaces and rusty metallic profiles as a result of reactions caused by atmospheric factors / Fanare të dëmtuar me kohën: sipërfaqe shami të përshtatura dhe profile metalike të ndryshkura prej veprimet të agjentëve atmosferikë
