## HAMMAM OF DURRËS / HAMAMI I DURRËSIT

Architectural Detailed Design / Projekt Zbatimi Arkitektonik

22644-001\_ALB\_EU4C\_RFP\_01 - “Provision of Consultancy for Design services for EU4CULTURE Project - Support for revitalization of cultural heritage sites and monuments affected by Earthquake in Albania.”

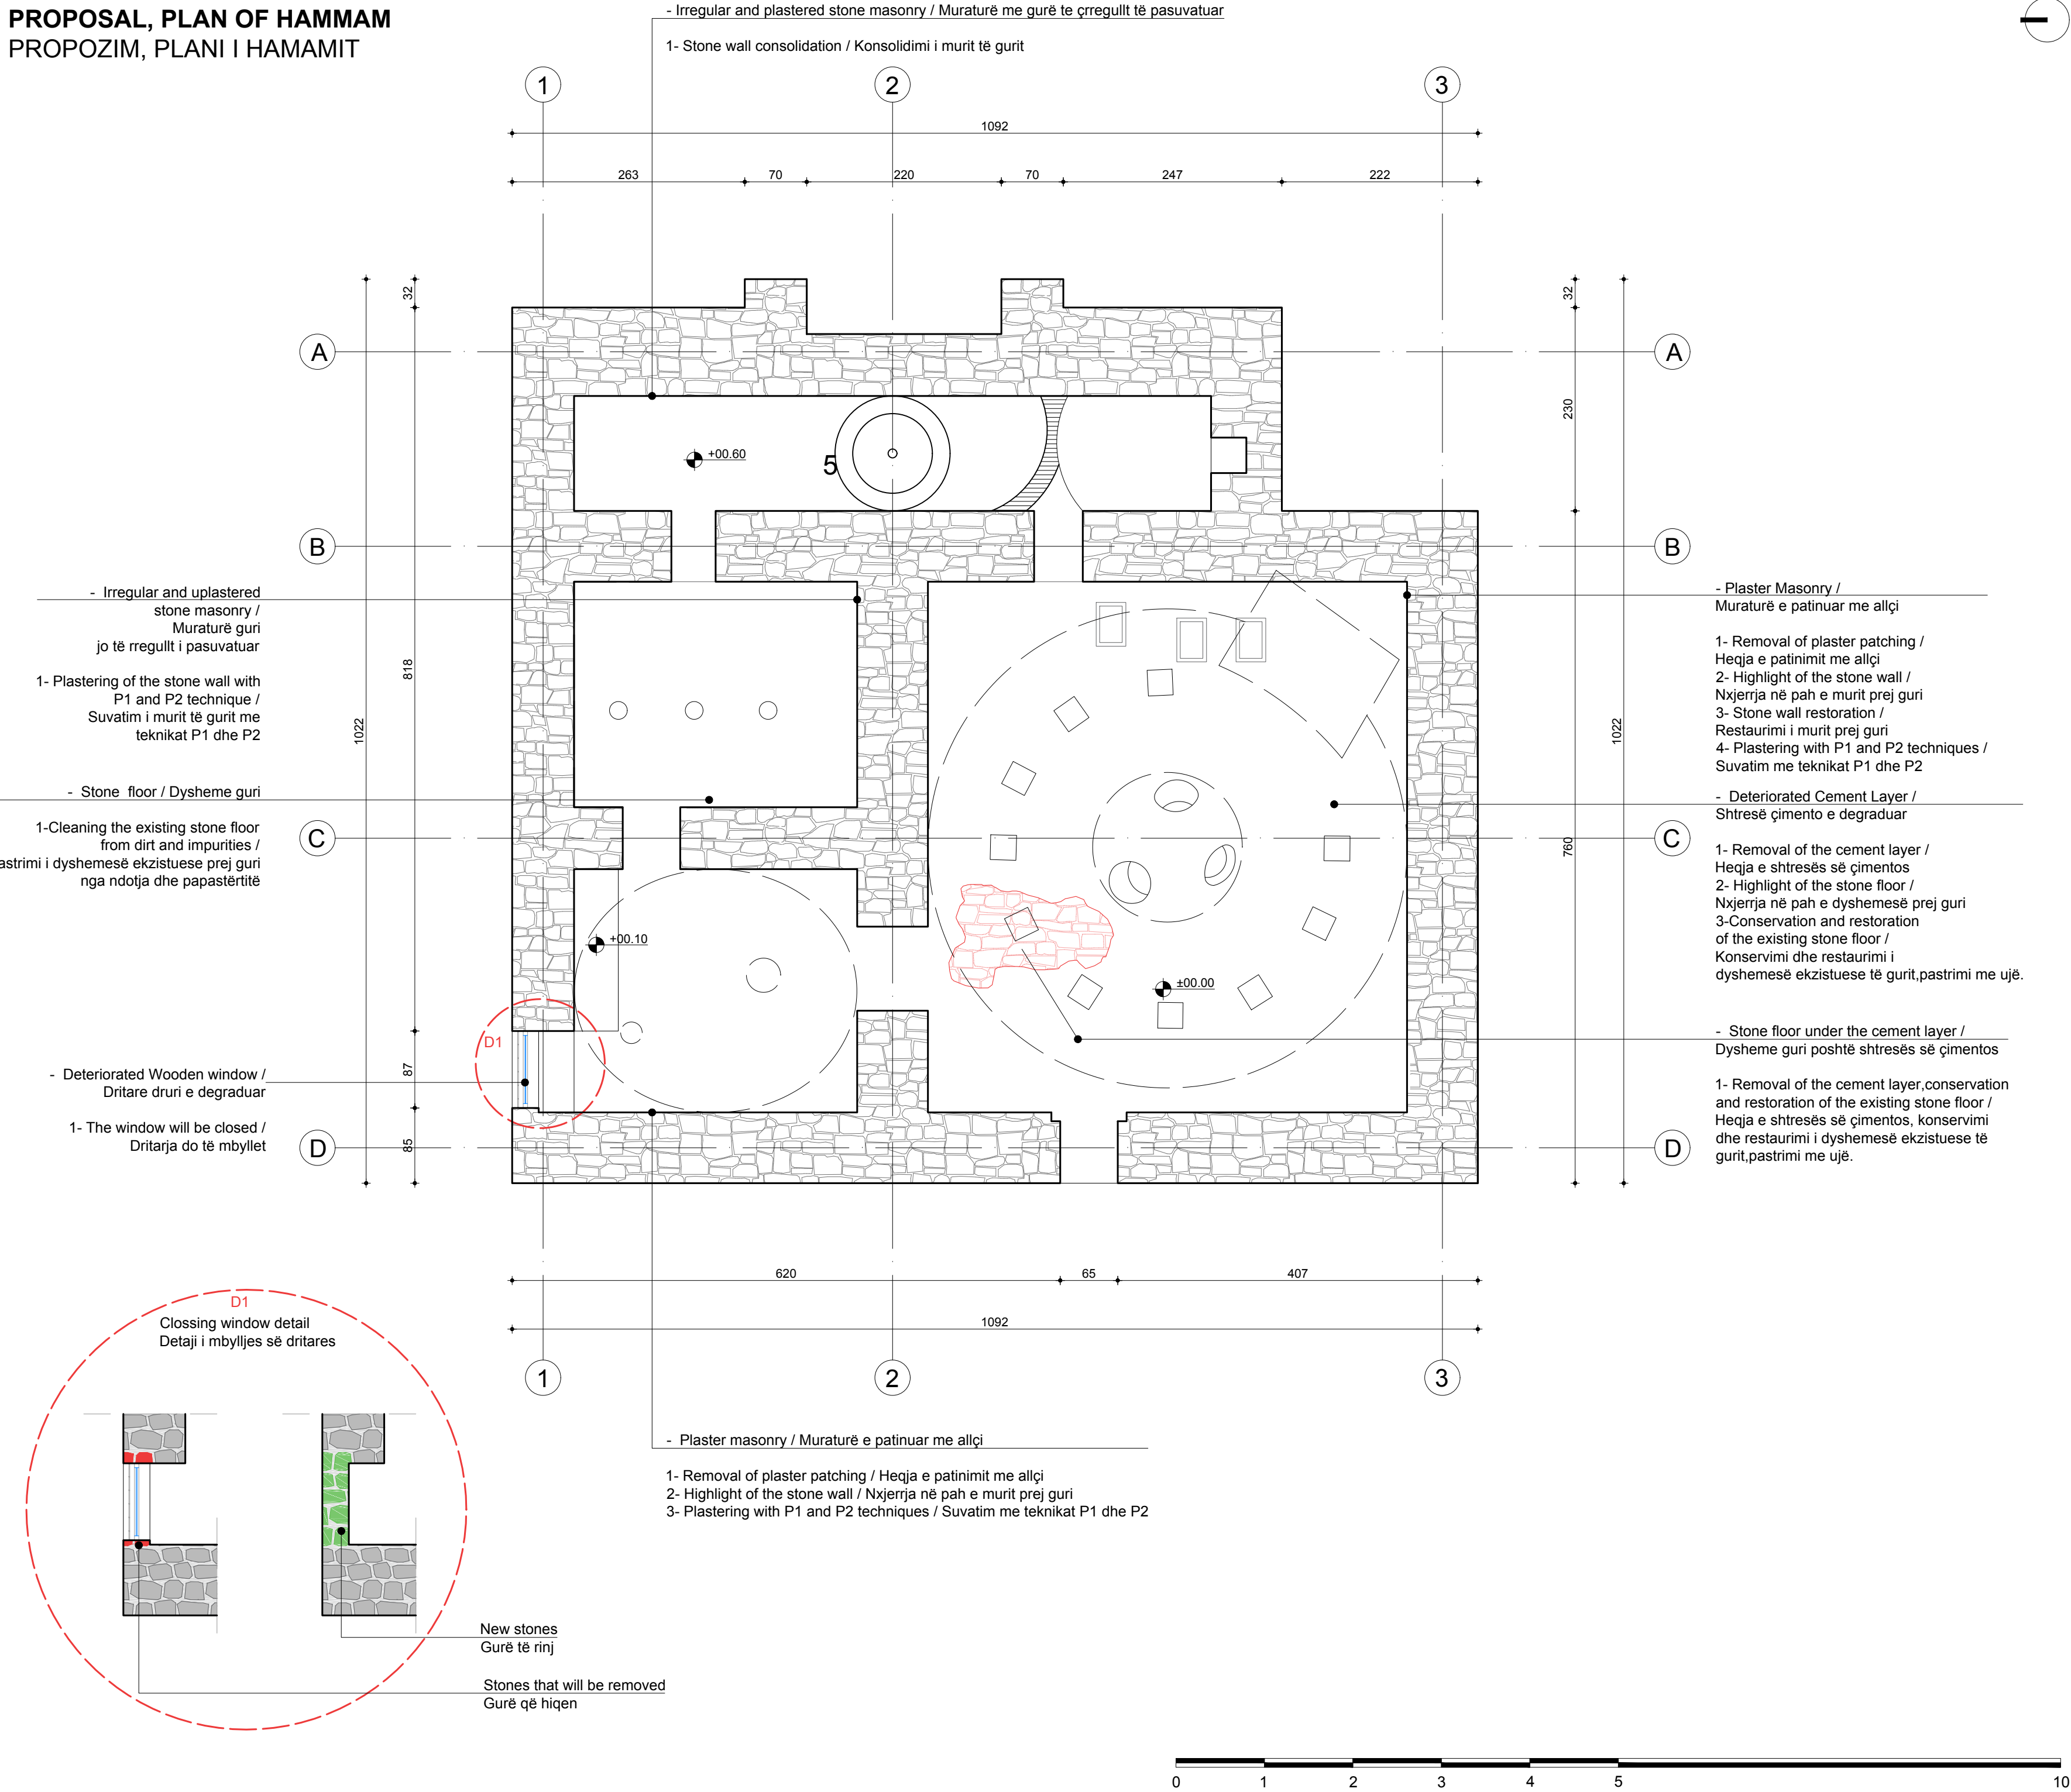
# PROPOSAL, PLAN OF HAMMAM

- Më pas, sipërfaqja lyhet me gëlqere.
    - **Teknika e suvatimit P2** vlen për sipërfaqet e poshtme, të dëmtuara nga uji-deri në 1.5m. Edhe sot, mund të gjenden gjurmë të këtyre shtrësive. Kjo teknikë zbatohet duke aplikuar këto shtresa:

- Shtresa e parë : 5 pluhur tulle+ 4 gëlqere, trashësia 1.5-2 cm
      - Shtresa e dytë konsiston në : 1 gëlqere+ 1 rërë e imët+ e bardhë veze.
        - Më pas, sipërfaqja lyhet me gëlqere.

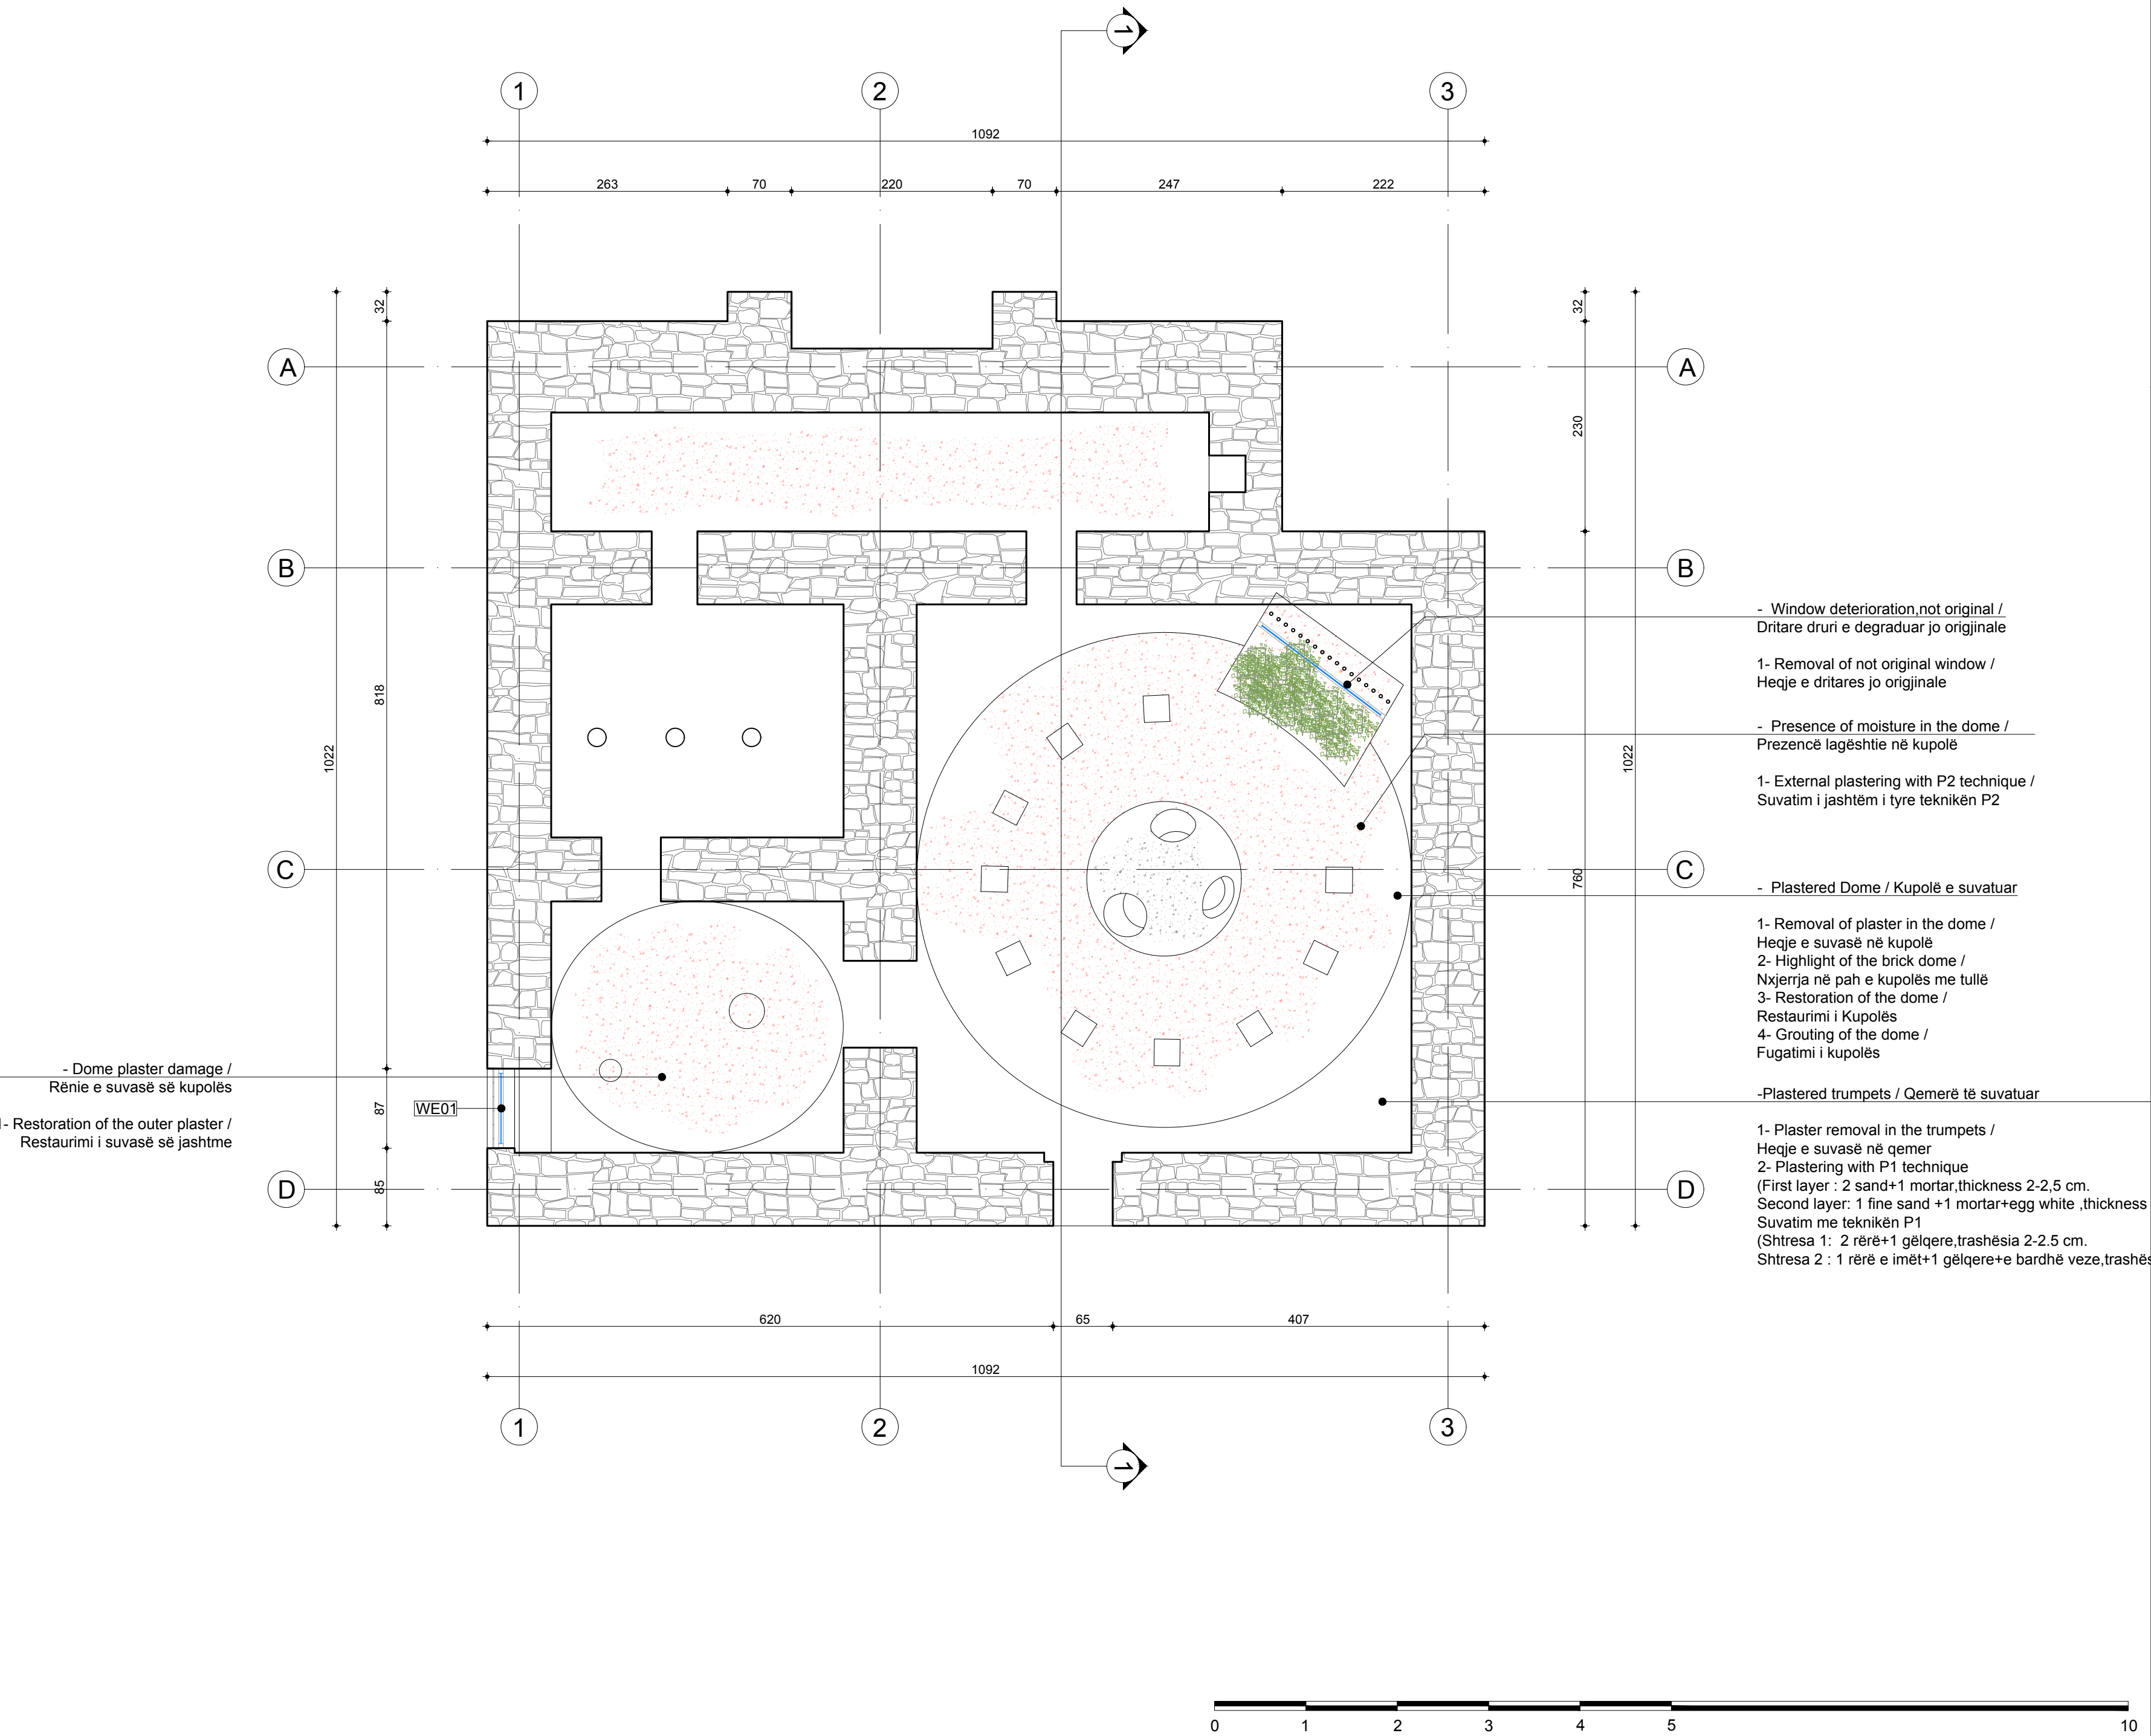
# PROPOSAL, DOMES' PLAN

- Original Patching / Patinë Biologjike  
- Plaster deterioration / Rënie e suvasë  
- Humidity presence / Prezencë lagështie

1- Roof Restoration / Restaurimi i çatisë  
2- Restoration of the dome plaster / Restaurimi i suvasë së kupolës

- Window deterioration,not original /  
Dritare druri e degraduar jo origjinale  
1- Removal of not original window /  
Heqje e dritares jo origjinale

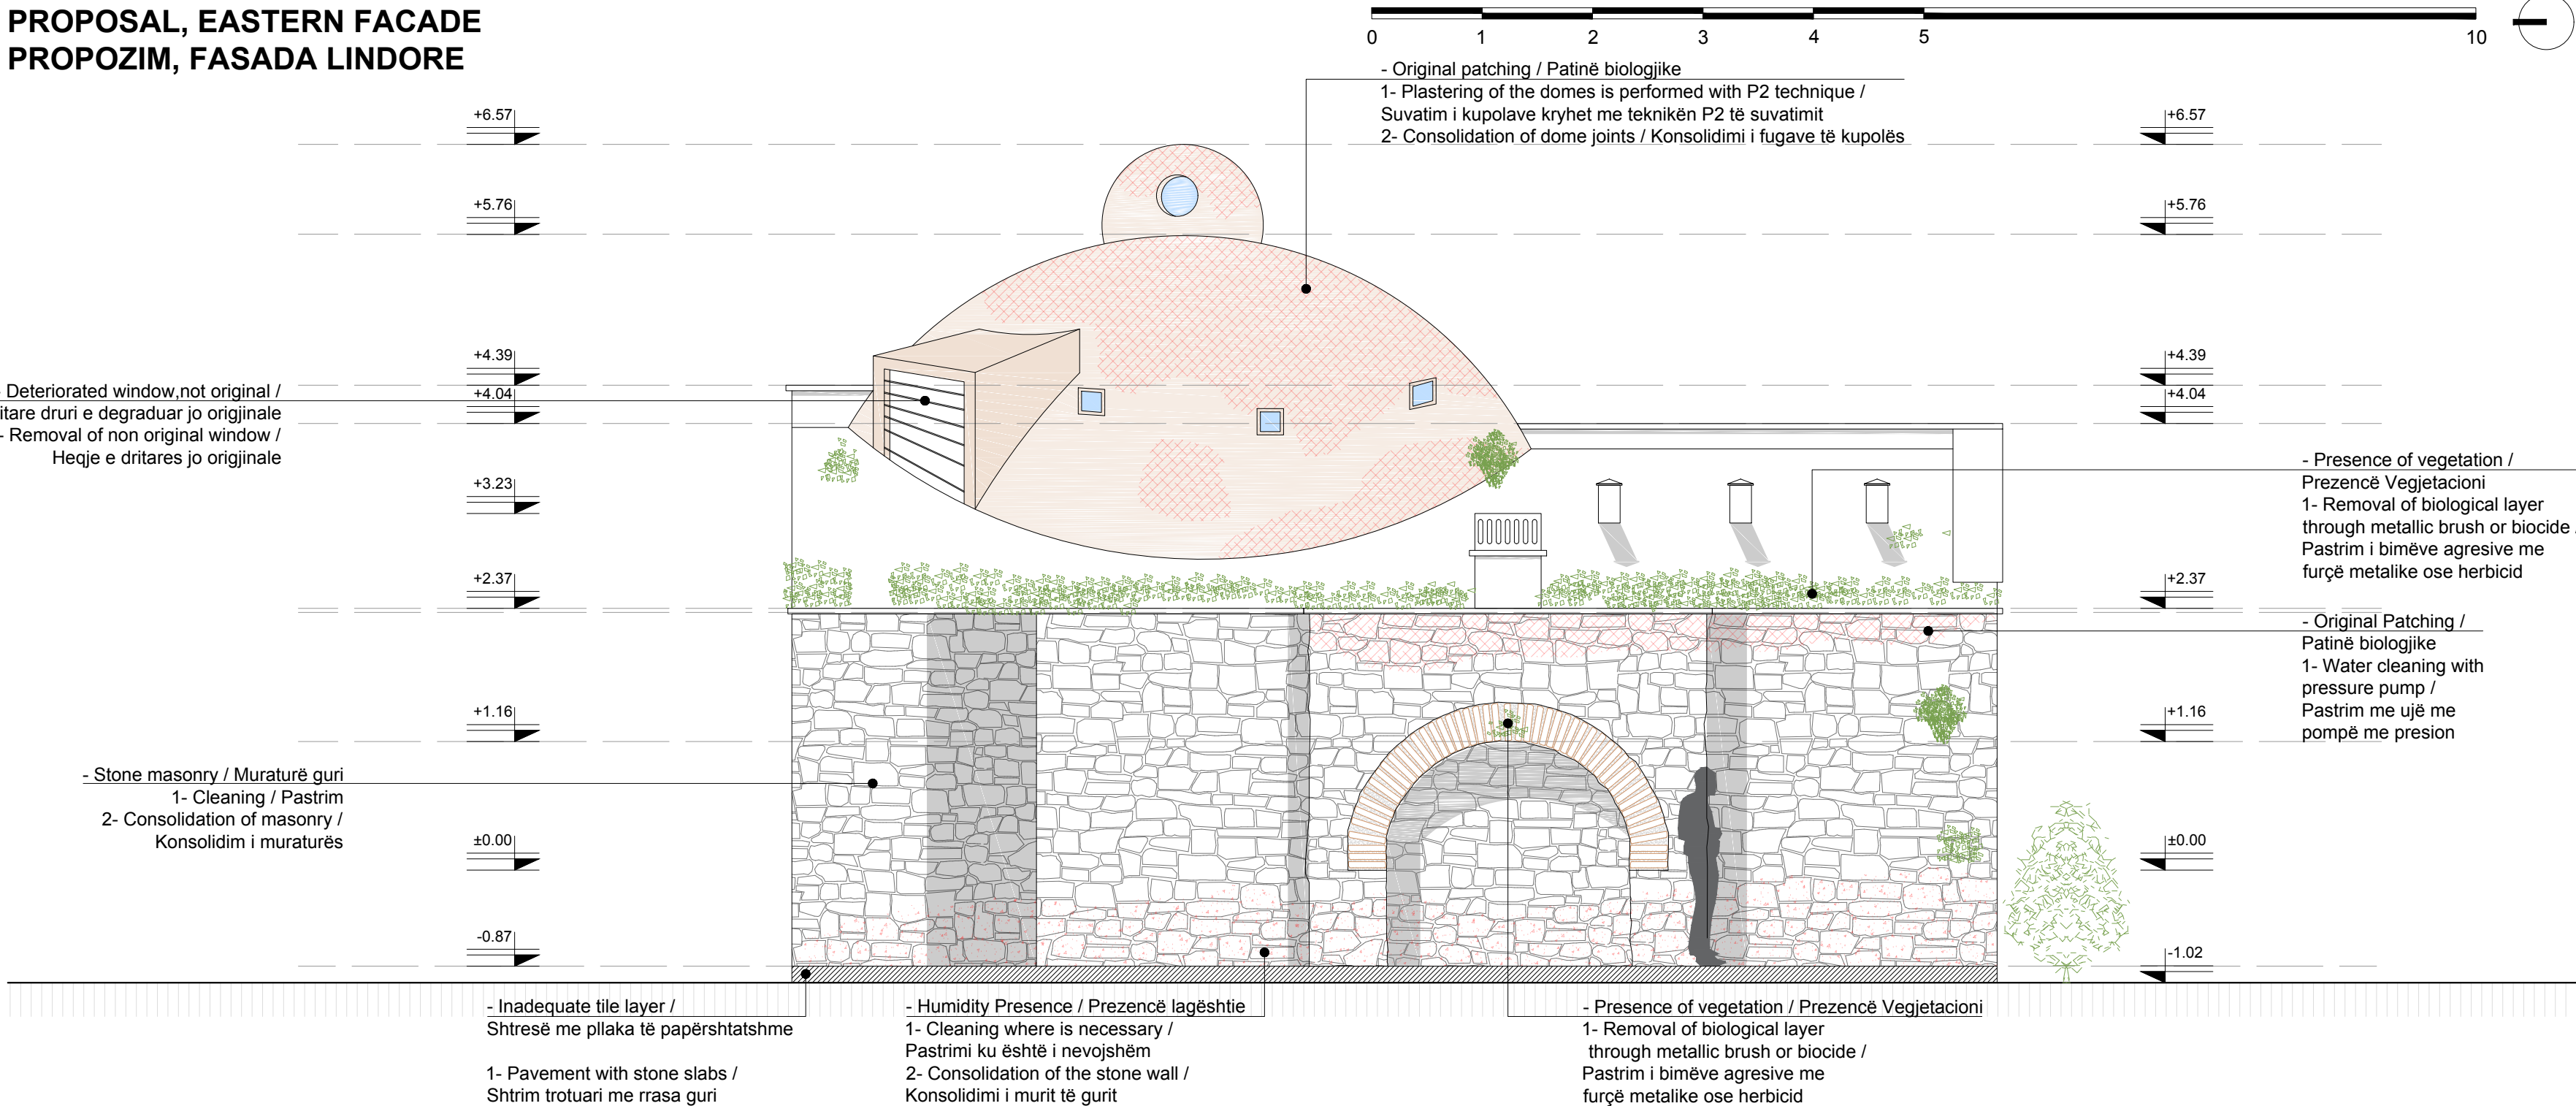
**PROPOSAL, EASTERN FACADE  
PROPOZIM, FASADA LINDORE**

- Më pas, sipërfaqja lyhet me gëlqere.
- ***Teknika e suvatimit P2*** vlen për sipërfaqet e poshtme, të dëmtuara nga uji-deri në 1.5m. Edhe sot, mund të gjenden gjurmë të këtyre shtrësave. Kjo teknikë zbatohet duke aplikuar këto shtresa:

- Shtresa e parë : 5 pluhur tulle+ 4 gëlqere, trashësia 1.5-2 cm
  - Shtresa e dytë konsiston në : 1 gëlqere+ 1 rërë e imët+ e bardhë veze.
- Më pas, sipërfaqja lyhet me gëlqere.
