# EMERGENCY CONSOLIDATION OF THE NORTHERN WALL PORTION OF THE CASTLE OF LEZHA / STABILIZIMI EMERGJENT I NJË PJESE TË MURIT VERIOR NË KALANË E LEZHËS

Detailed Design / Projekt Zbatimi

## DRAINAGE SYSTEM SISTEMI I DRENAZHIMIT

Drawing no. / Nr. i vizatimit  
**EU4C- M 01-01**

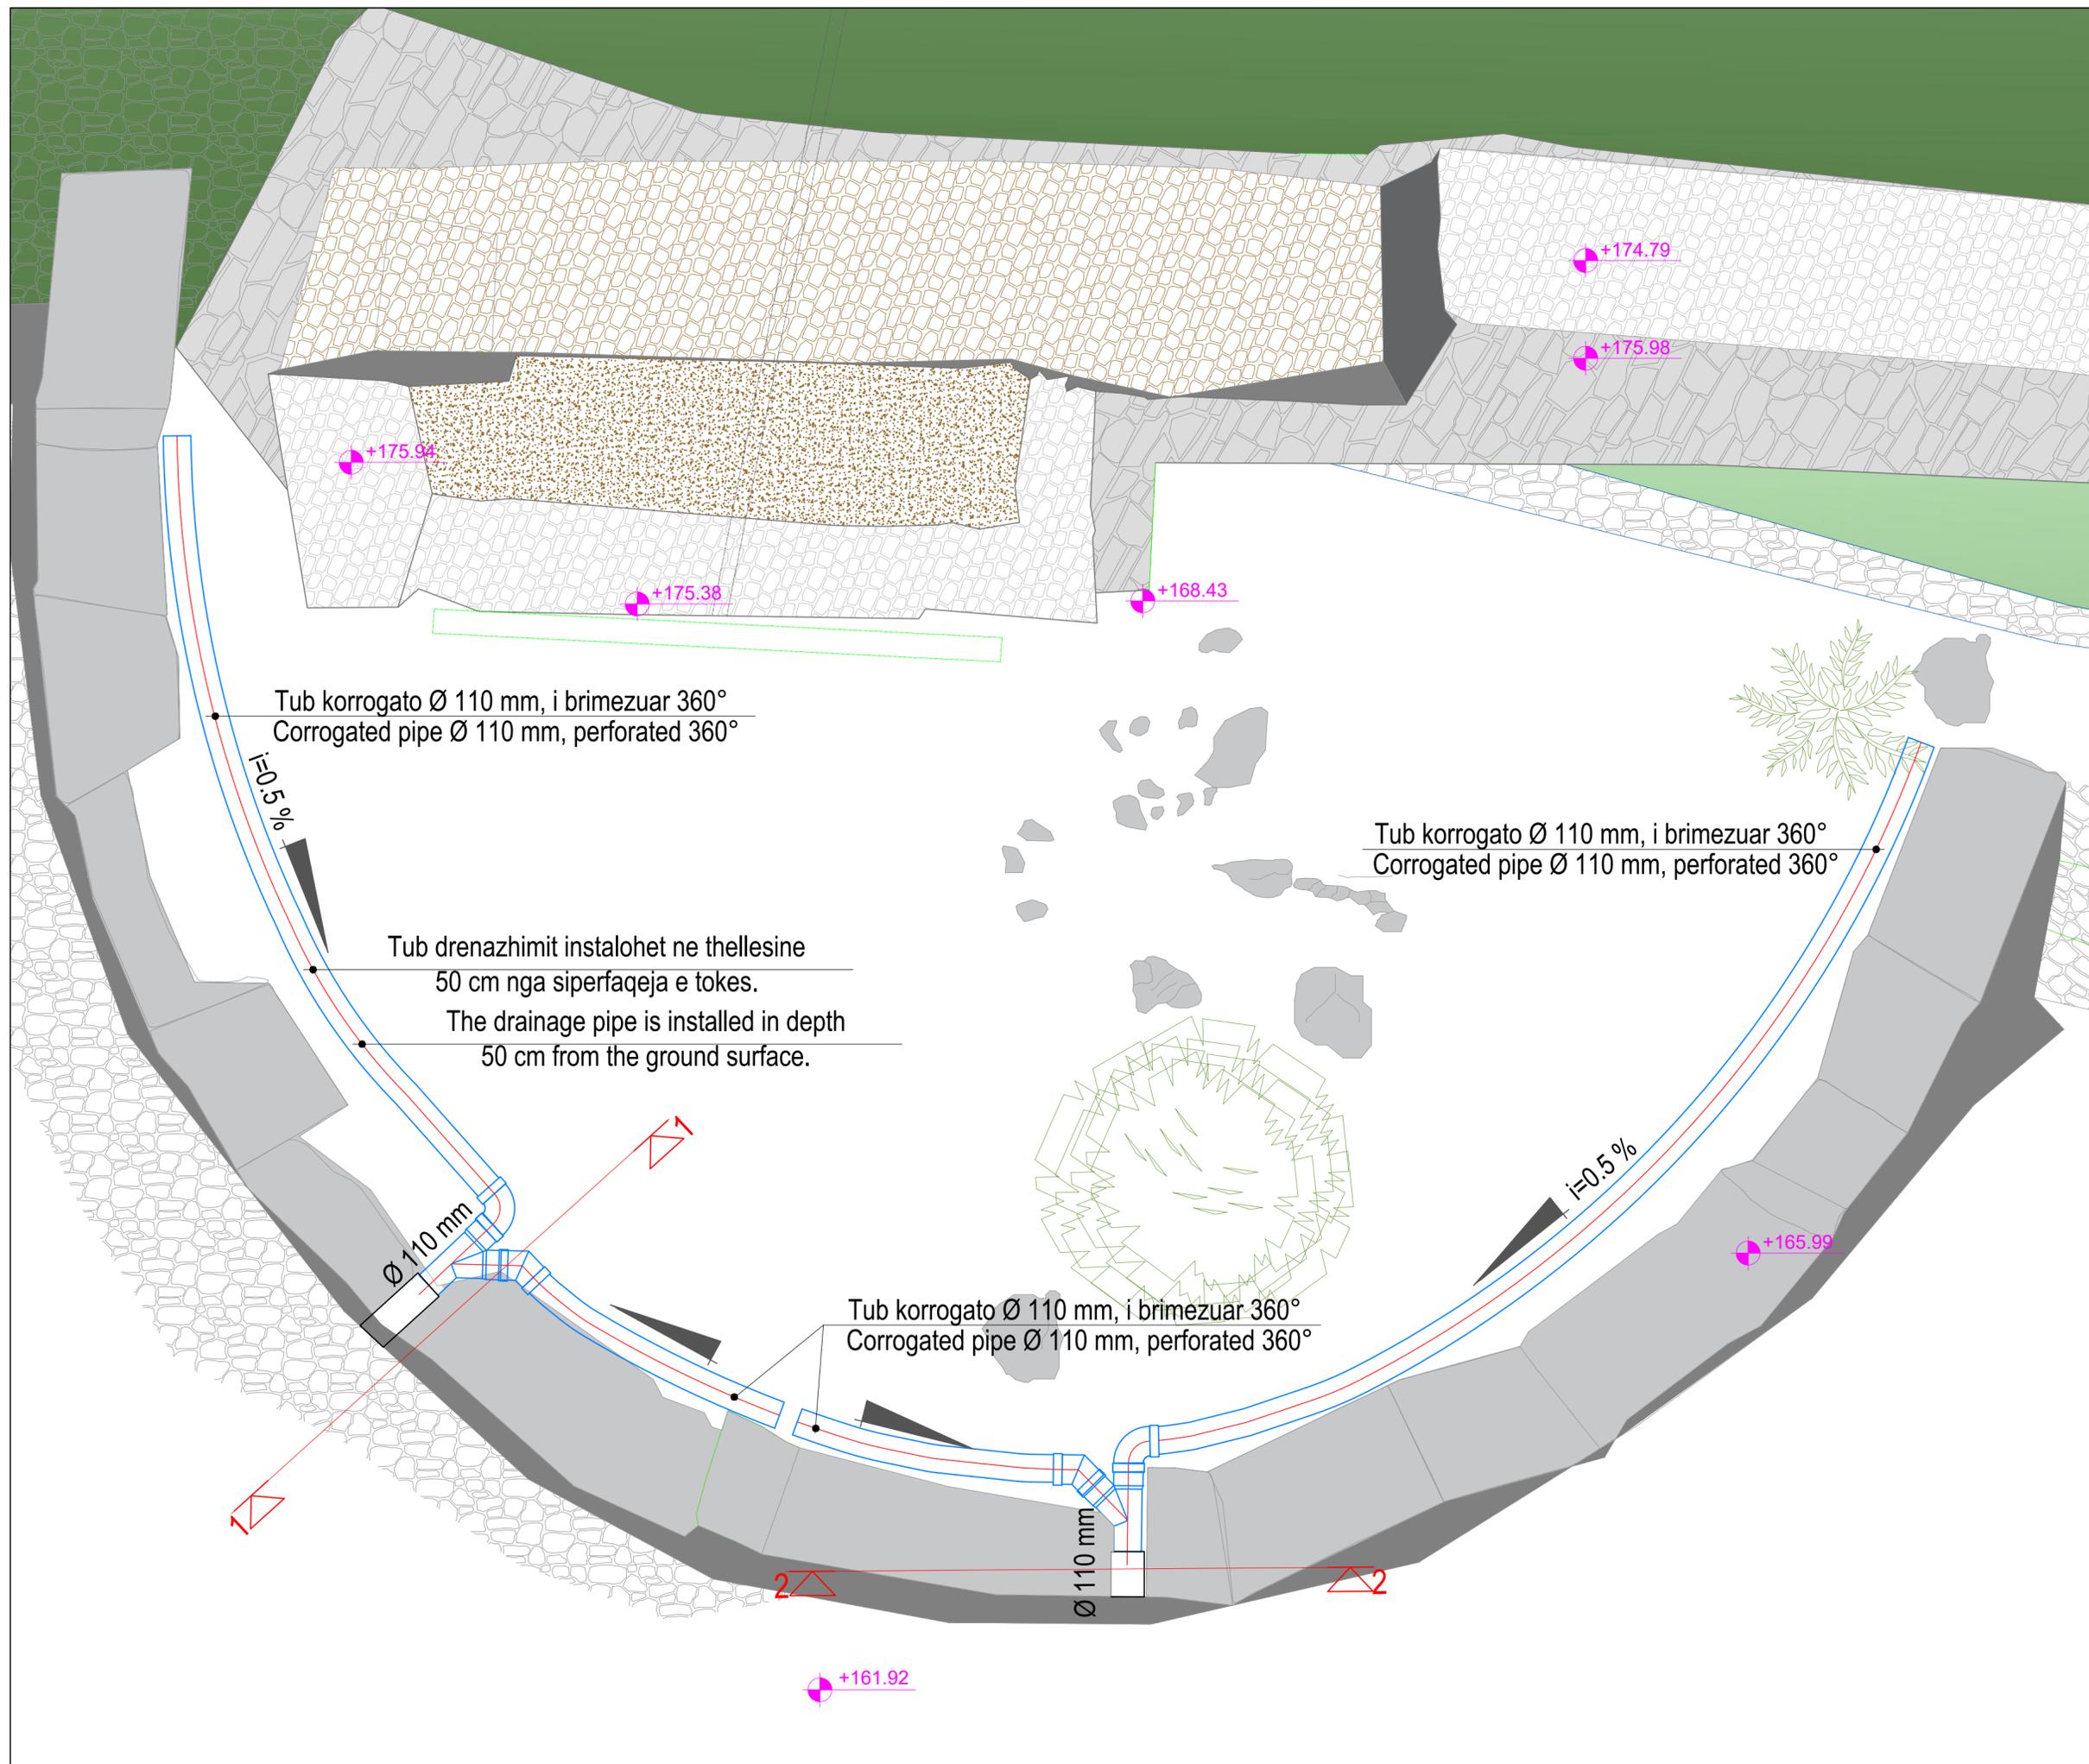
Tub korrogato Ø 110 mm, i brimezuar 360°  
Corrogated pipe Ø 110 mm, perforated 360°

i=0.5%

Tub drenazhimit instalohet ne thellesine  
50 cm nga siperfaqeja e tokes.  
The drainage pipe is installed in depth  
50 cm from the ground surface.

Ø 110 mm
