**TS-UTPR**  
**Prof.: 225 mm**

TS-UTPR  
B. NORMAL

TS-UTPR  
B. EMERG

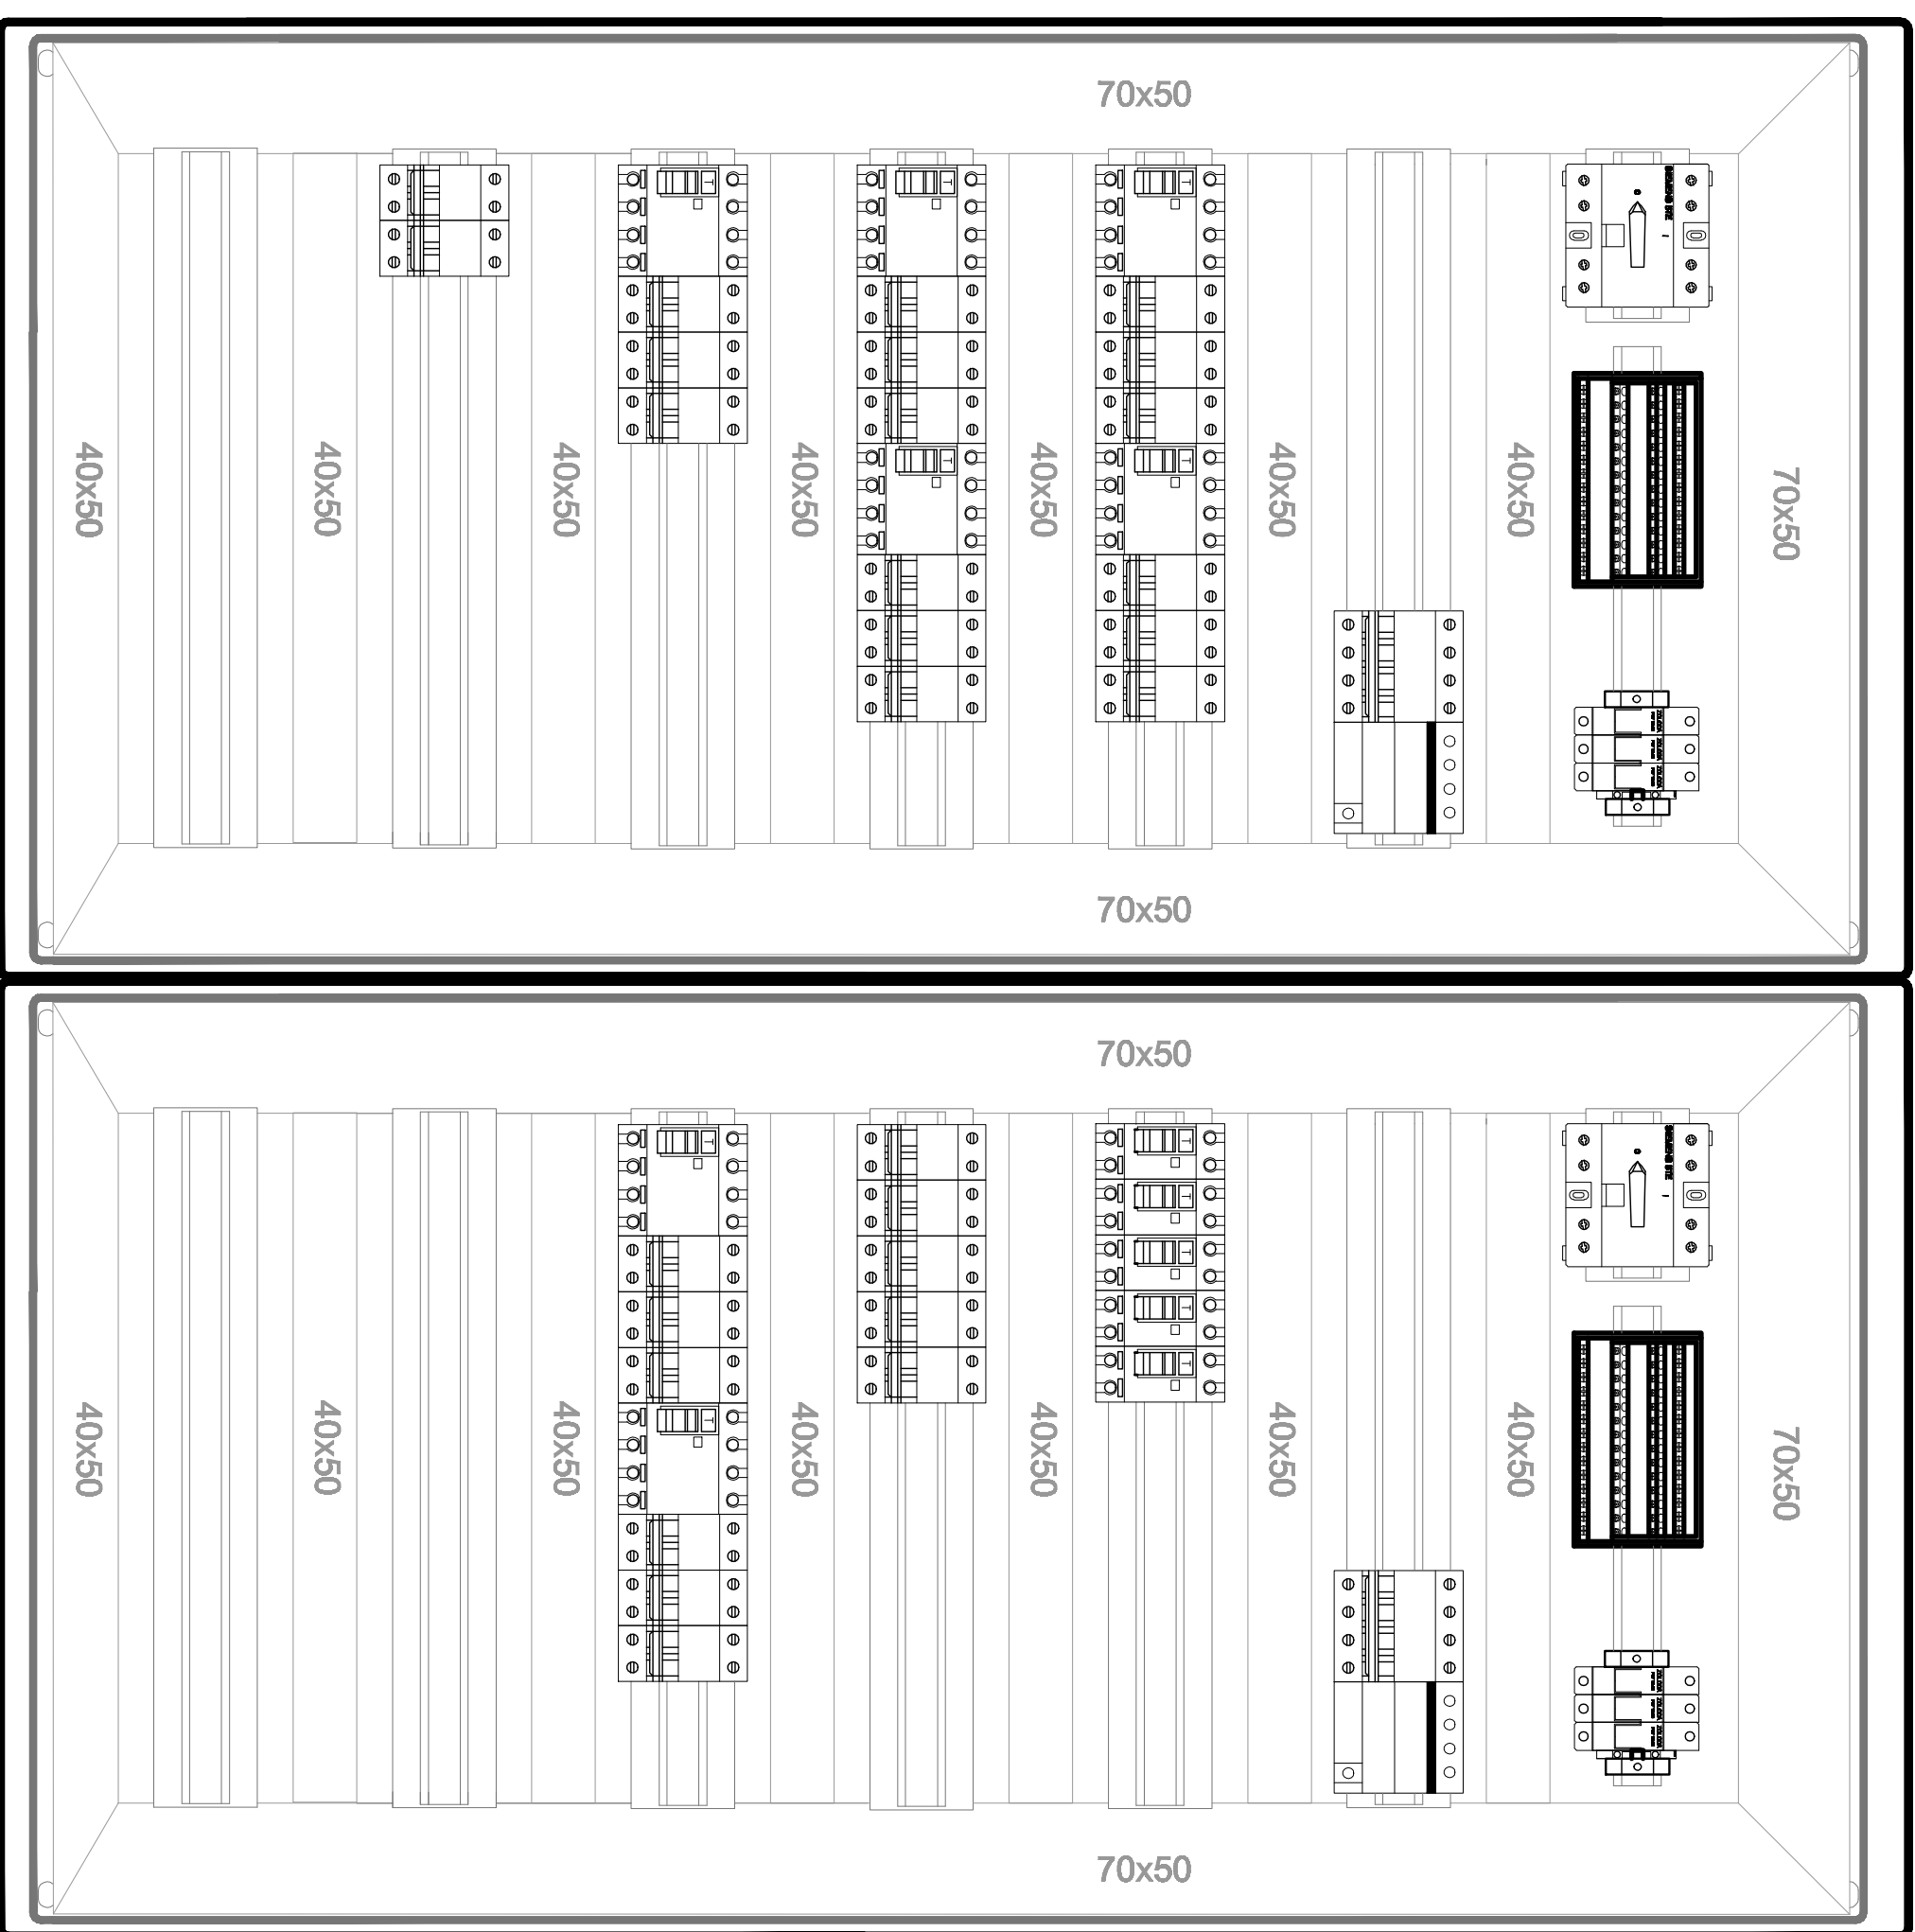
VISTA DE DISTRIBUCION INTERIOR

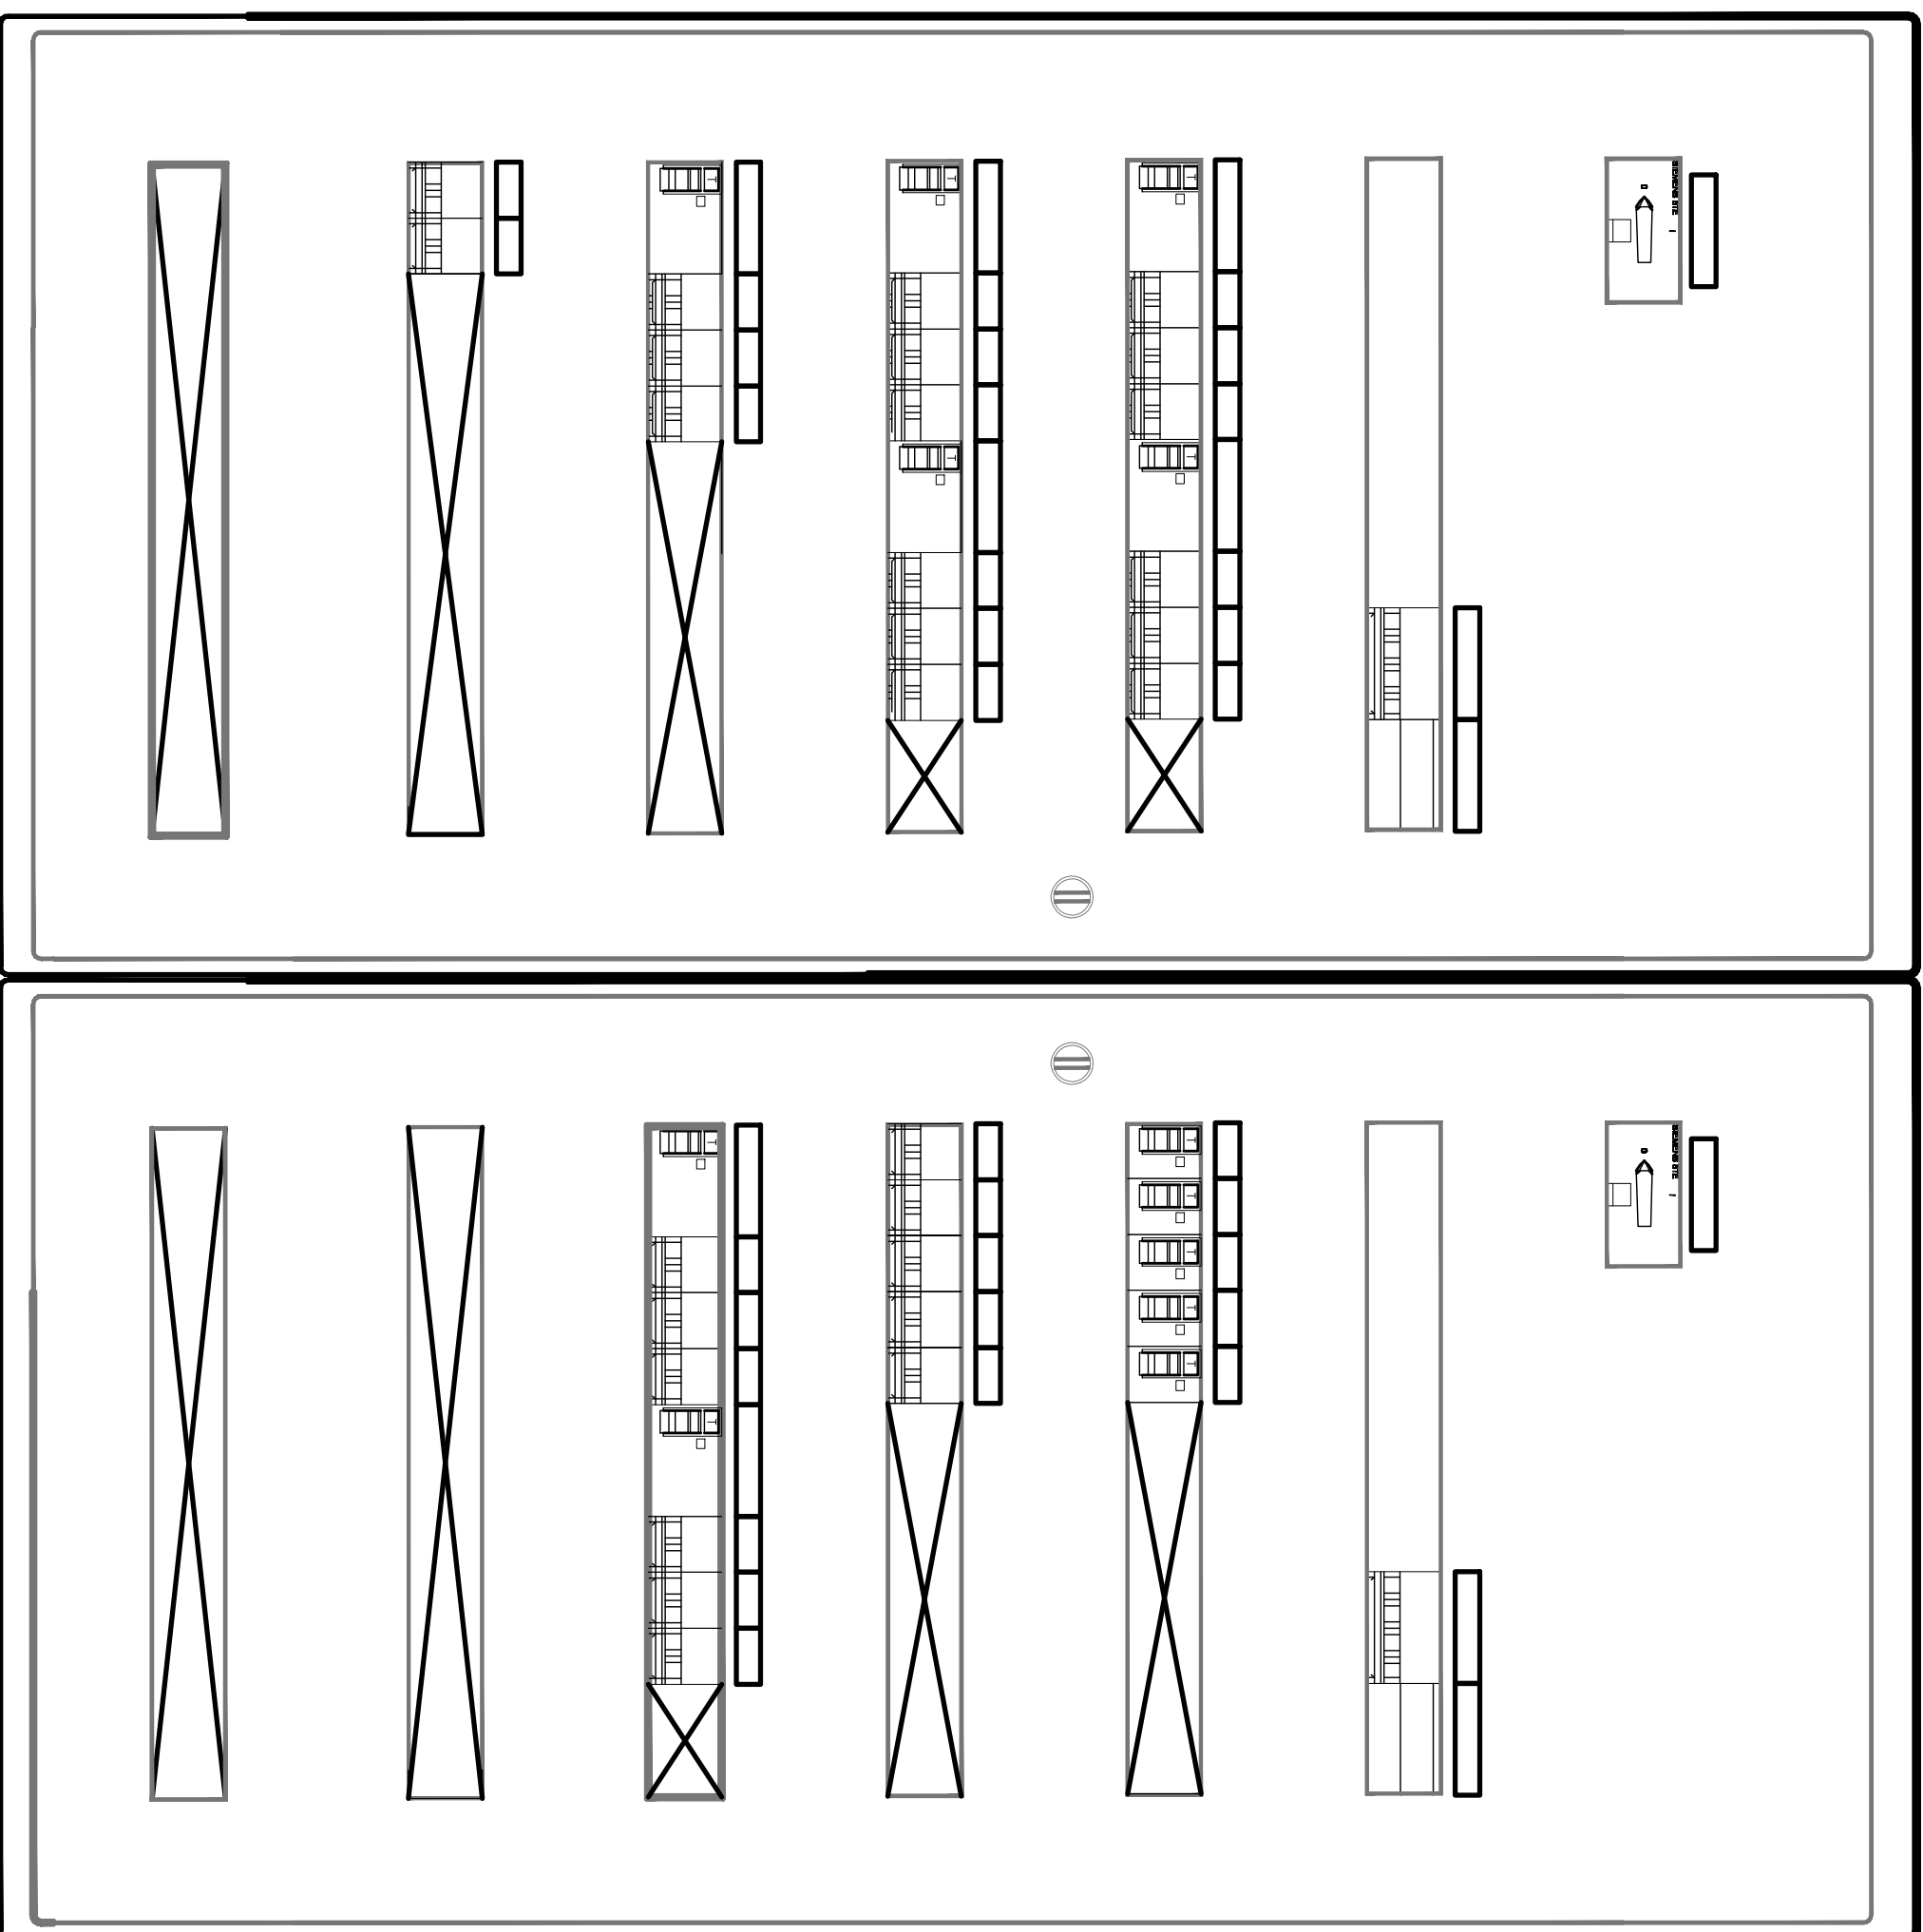
VISTA CON CONTRATAPAS

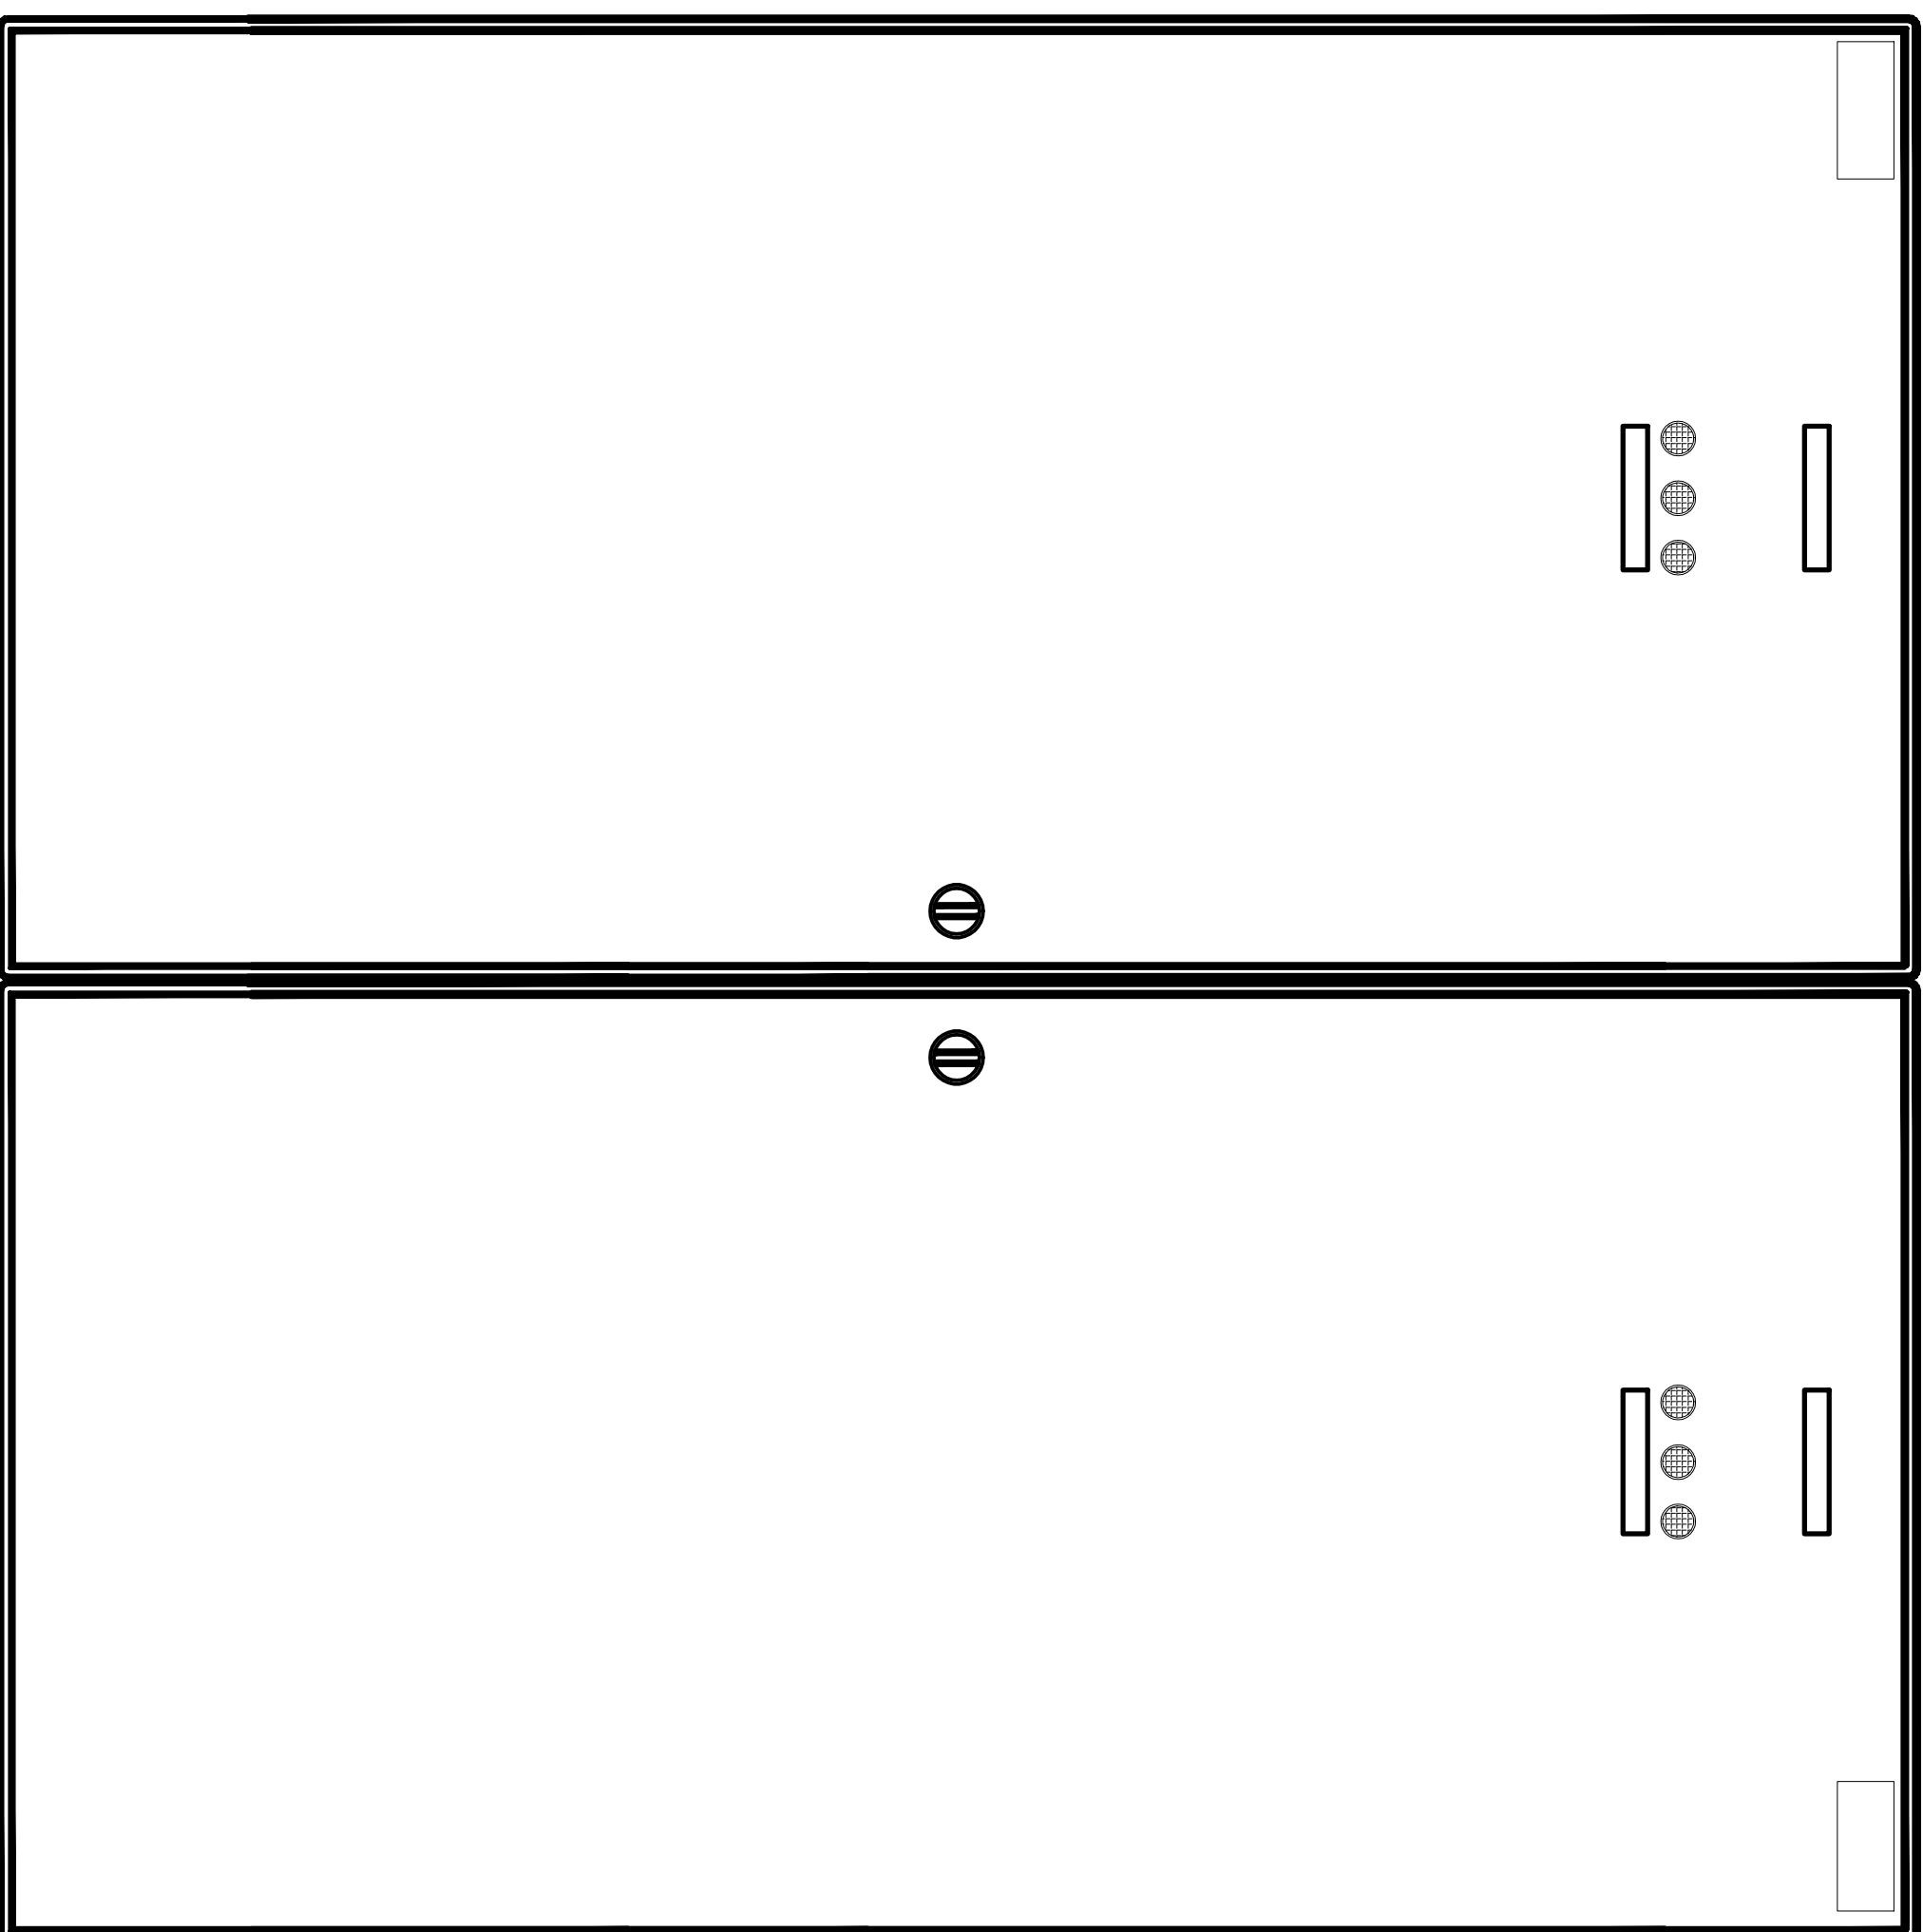
VISTA CON PUERTAS

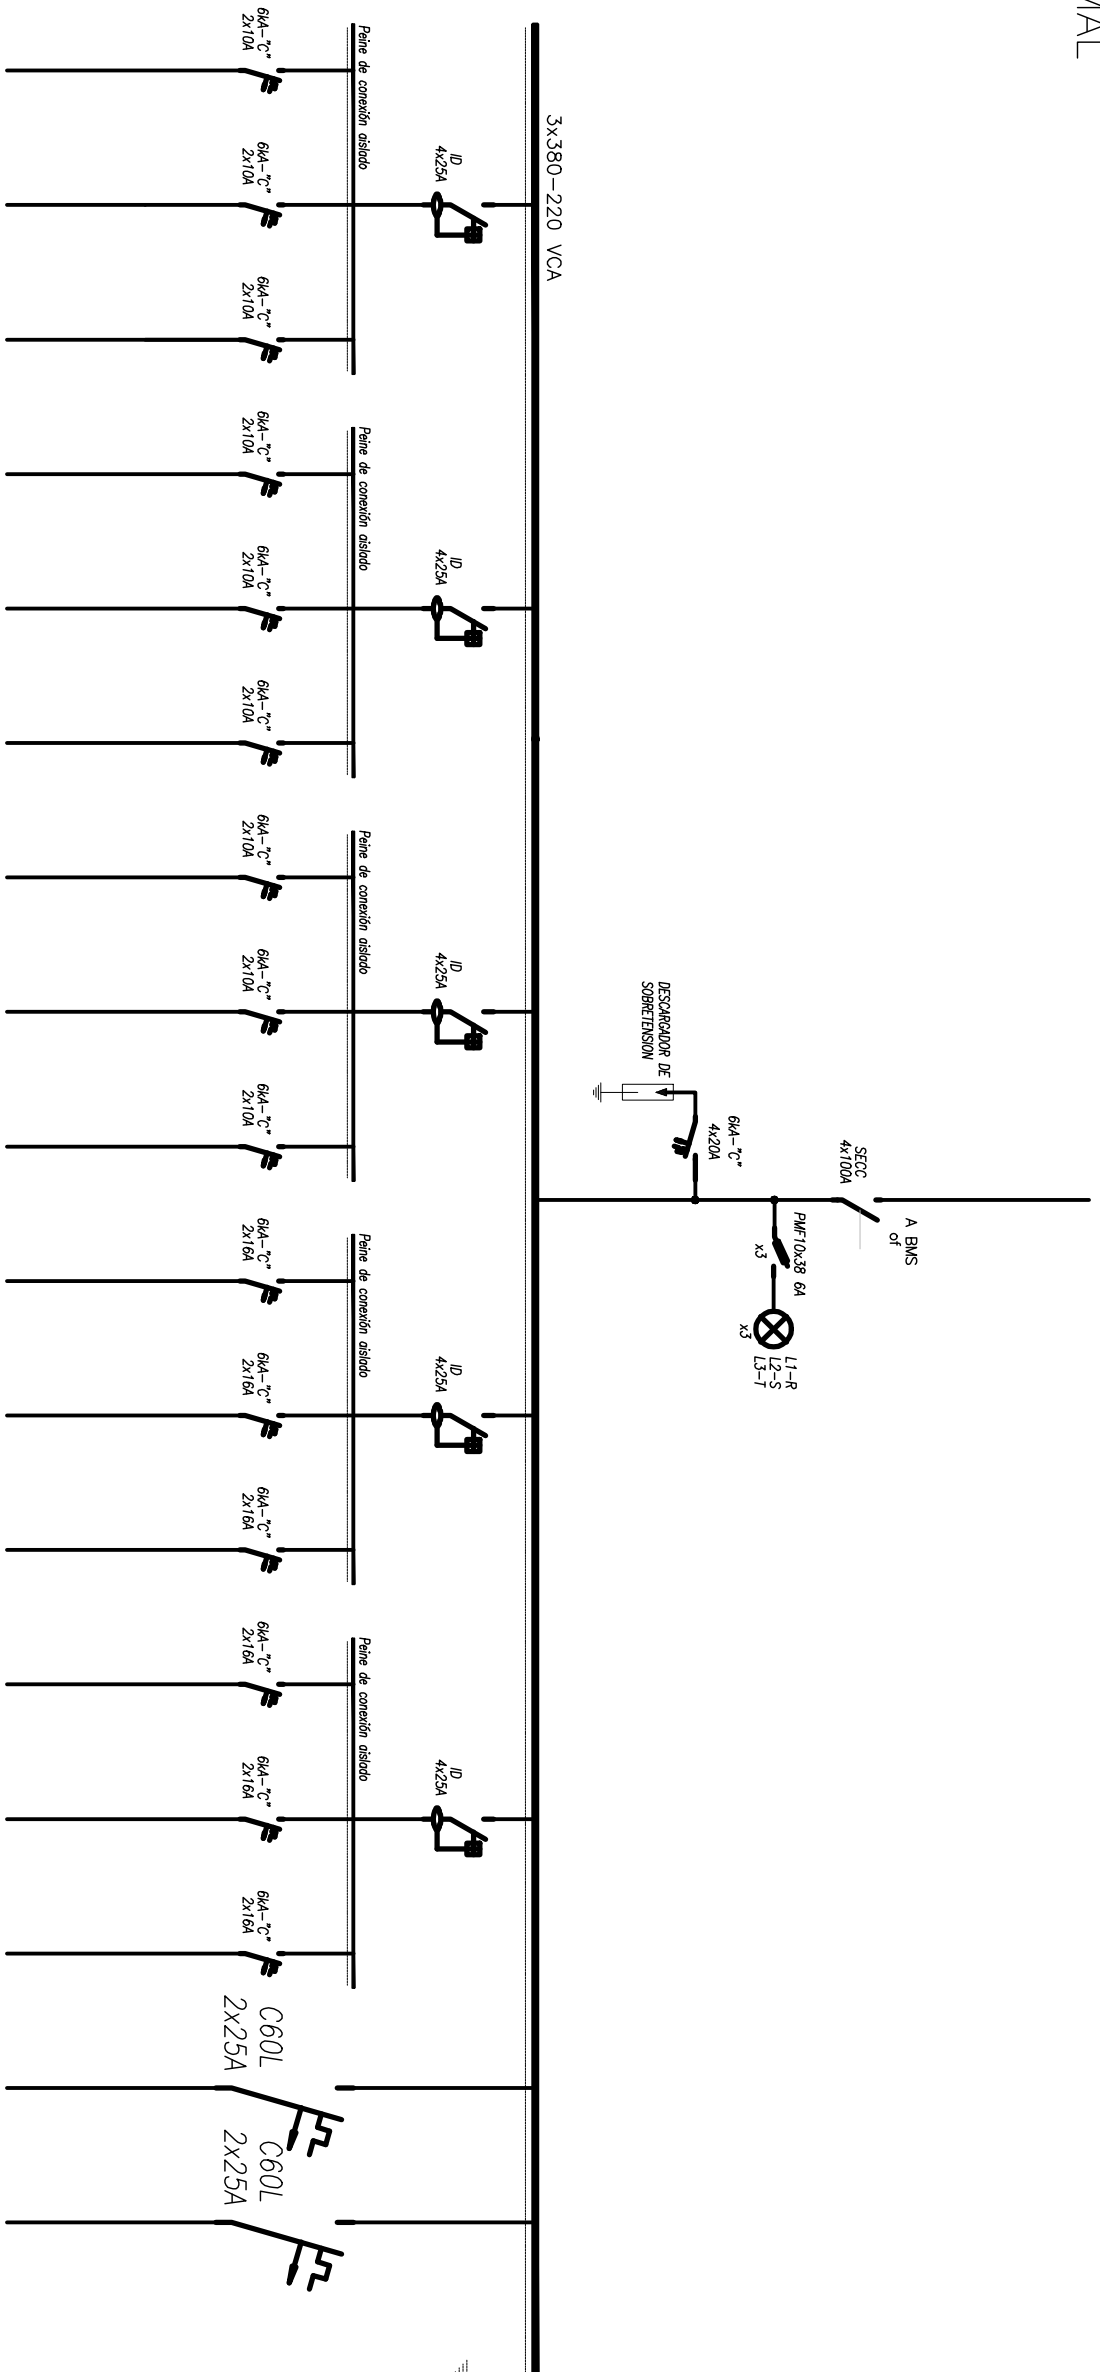
B. NORMAL

DE TGBT Barra Norma

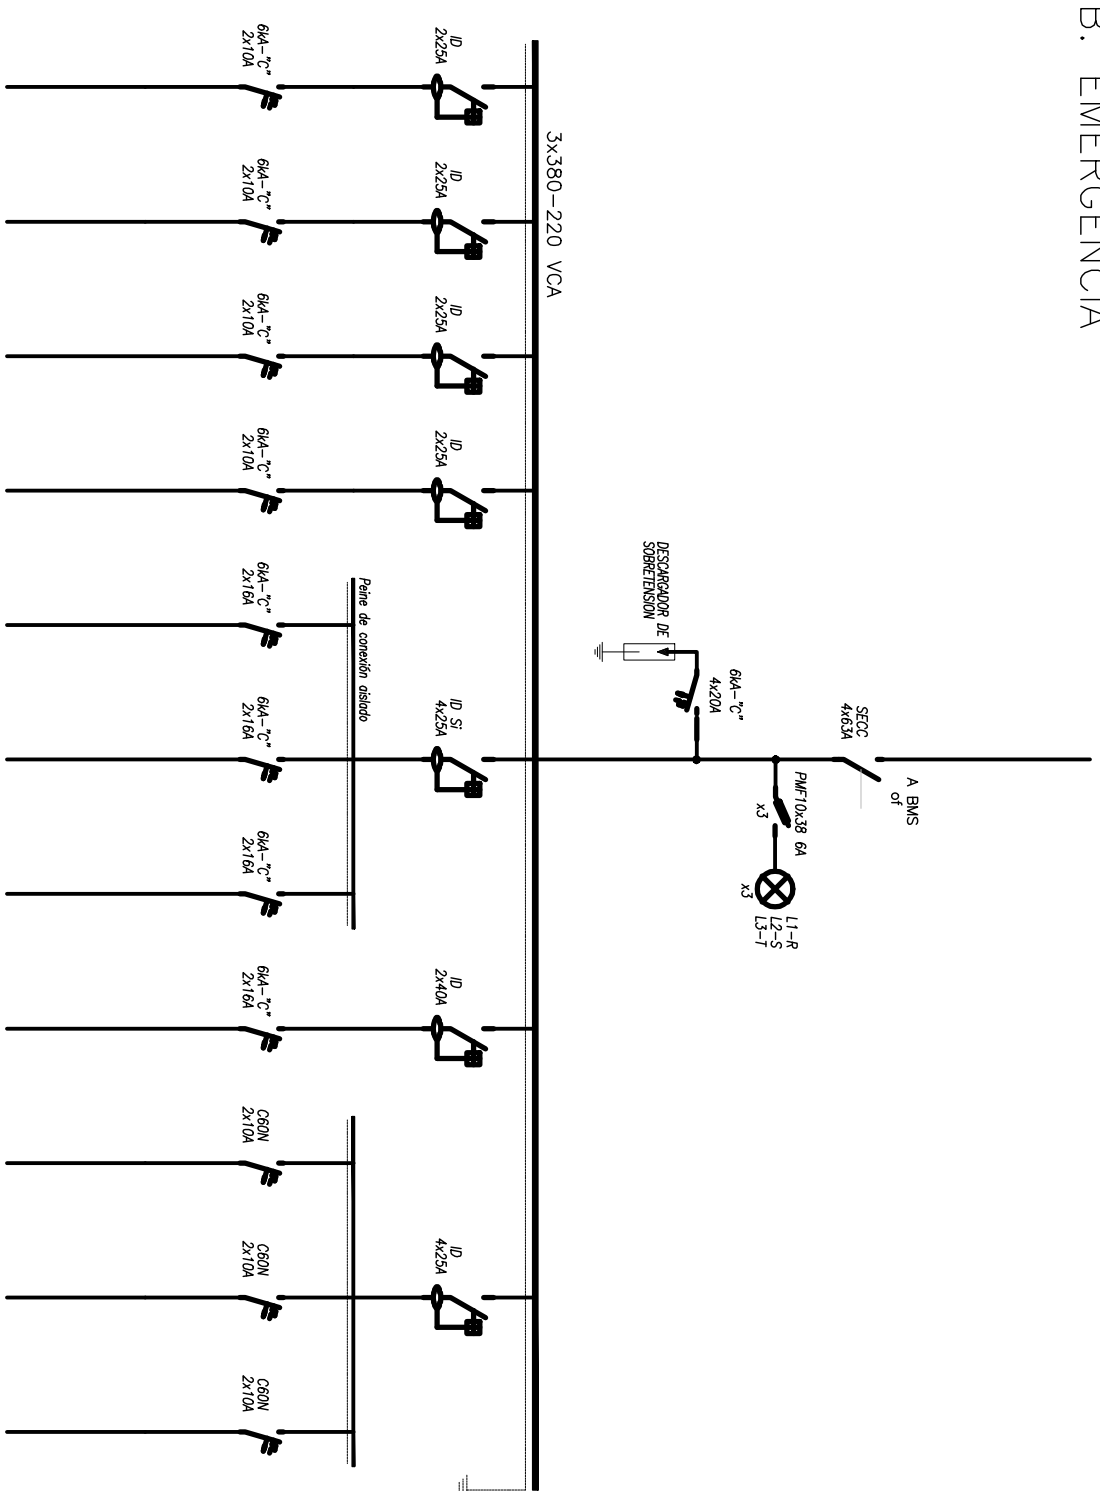
B. EMERG

DE TGBT Barra Emergencia
