# PRO-IZIDORA

## Programa de Proteção Ambiental e Melhorias Urbanas da Região Izidora

**Proposta de projeto para melhorias nas condições e acesso a serviços e infraestrutura na Izidora, incluindo custos associados**

**Diagnósticos técnicos**

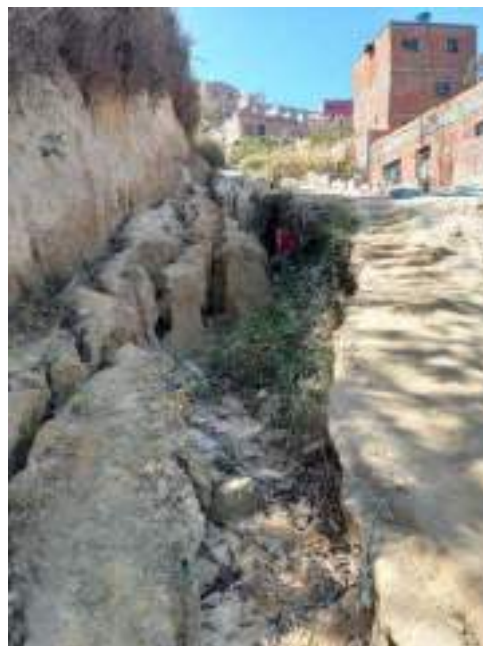
Na ocupação Vitória, os topos de morro, de forma geral, apresentam solos rasos, arenosos e com maciço rochoso medianamente alterado e decomposto. Existem também pontos de afloramento natural de gnaiss, em especial, na porção norte (Foto 7). Nas médias vertentes, os solos são igualmente rasos, em virtude da morfologia do relevo, com altas declividades em anfiteatros, a qual favorece a concentração do escoamento superficial da água e, por conseguinte, a erosão (Foto 8).

Foto 8 - [B] Ravinas - Vitória.

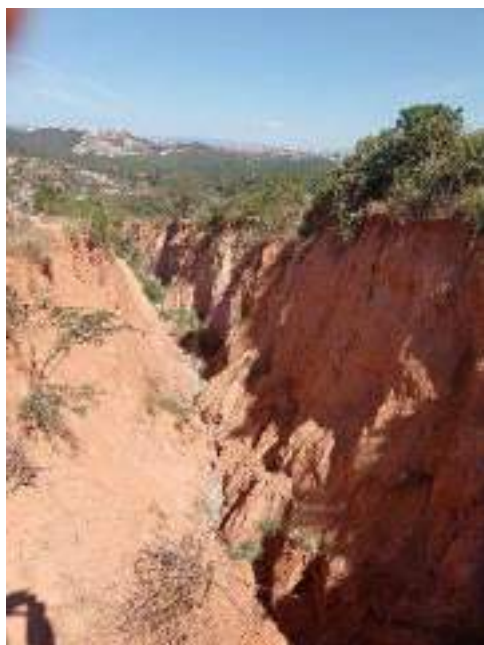
Foto 9 - [C] Voçoroca - Esperança.

Na ocupação Esperança, o complexo gnáissico é recoberto por manto de intemperismo bem desenvolvido em áreas elevadas ou com presença de voçorocas (Foto 9). Os solos espessos e susceptíveis à erosão potencializam a instabilidade de encostas naturais ou de taludes de escavação (Foto 10). Os processos erosivos são agravados pela morfologia côncava e retilínea das vertentes, o que favorece a concentração do fluxo superficial e subterrâneo d'água (Foto 11).

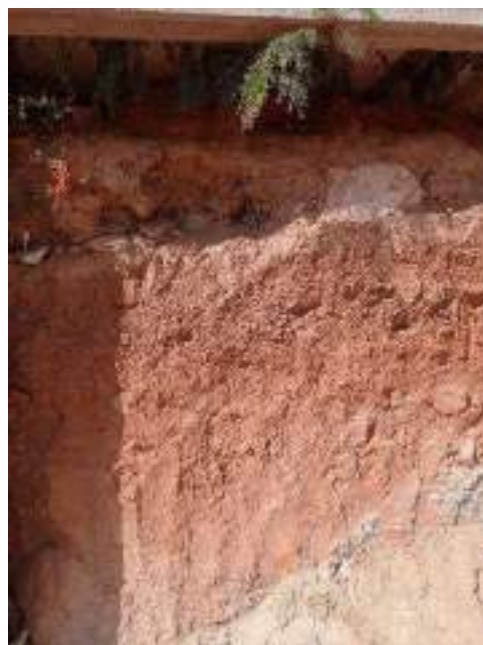
Foto 10 - [D] Perfil de Solo - Esperança.

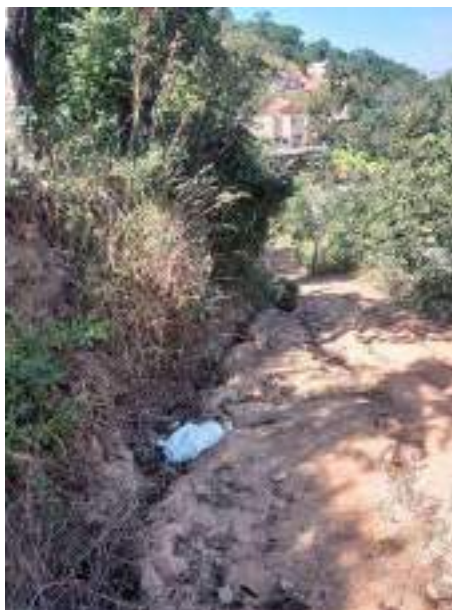
Foto 11 - [E] Erosão - Esperança.

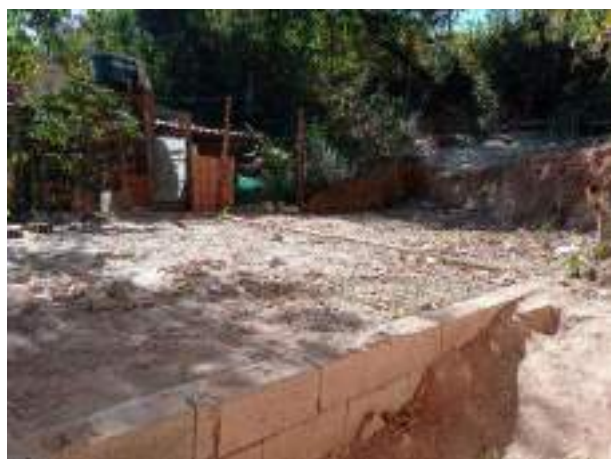
Foto 12 - [F] Solo Exposto - Helena Greco.

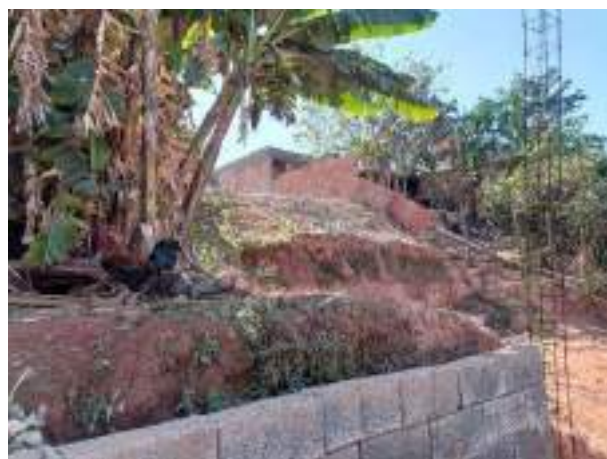
Foto 13 - [G] Solo exposto - Rosa Leão.

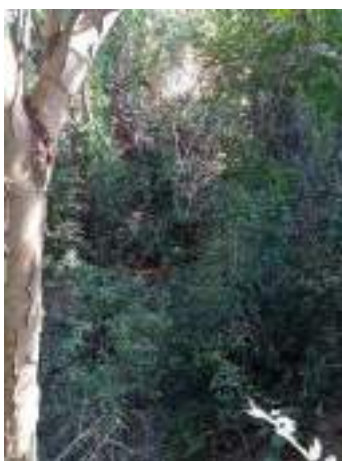
Na ocupação Esperança, se encontra a nascente e o curso principal do córrego dos Macacos. A nascente N-MAC-E-01 (Foto 14) está localizada em uma área brejosa, desocupada e com pouca interferência por construção de edificações. Porém, um trecho está aterrado pela Av. Esperança. A nascente conta com vegetação expressiva em seu entorno, embora muitas das espécies sejam exóticas e invasoras. Há processos avançados de assoreamento, visto que a nascente está ao lado de via não pavimentada, o que contribui para que os sedimentos sejam carreados do sistema viário para o corpo hídrico. Destaca-se também o lançamento de esgotos sanitários, já que, além da ausência de saneamento básico, existe um conjunto de edificações a montante sem soluções alternativas de esgotamento (como fossas e ciclos de bananeiras). Dessa forma, o esgoto corre a céu aberto e deságua na nascente.

Foto 14 - [A] N-MAC-E-01 - Nascente na Esperança.

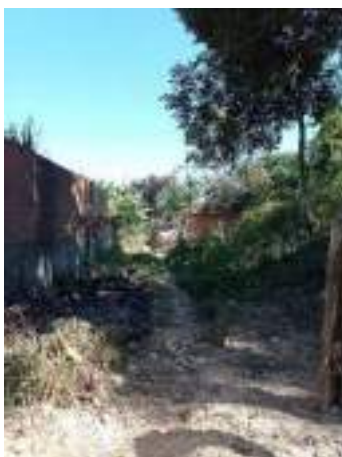
A ocupação Vitória contém a maior quantidade de nascentes (8) e de córregos (3) demarcados como APPs (Mapa 4). Cinco nascentes abastecem o córrego dos Macacos no trecho entre as ruas Aroeira e Jacarandá. As nascentes N-MAC-V-01 (Foto 16), N-MAC-V-02 (Foto 17) e N-MAC-V-04 (Foto 18) estão na região mais adensada da ocupação Vitória e apresentam maior grau de degradação ambiental, em função de aterramentos para construção de edificações e abertura de vias, lançamento de esgoto sanitário, disposição inadequada de resíduos sólidos e supressão das matas ciliares. Já as nascentes N-MAC-V-03 (Foto 19) e N-MAC-V-05 (Foto 20) estão localizadas em interiores de quadra e apresentam melhores

Foto 16 - [C] N-MAC-V-01 - Nascente Vitória.

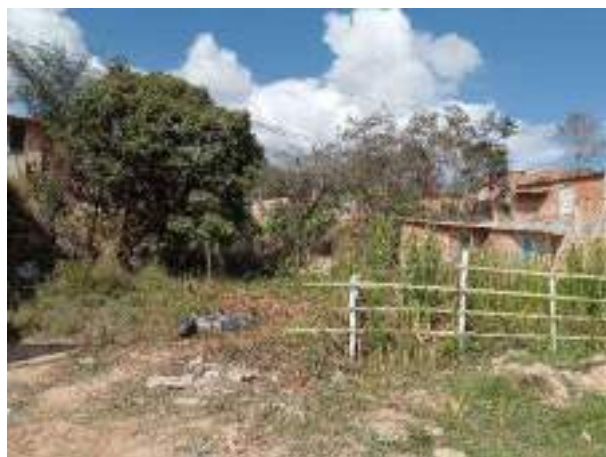
Foto 17 - [D] N-MAC-V-02 - Nascente Vitória.

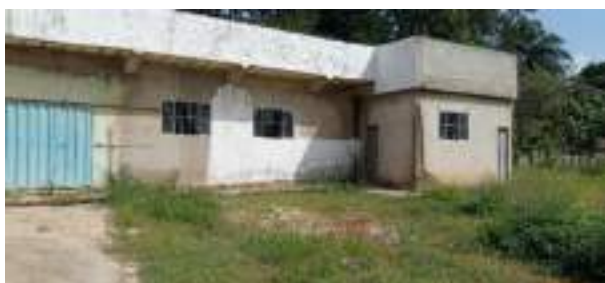
Foto 18 - [E] N-MAC-V-04 - Nascente Vitória.

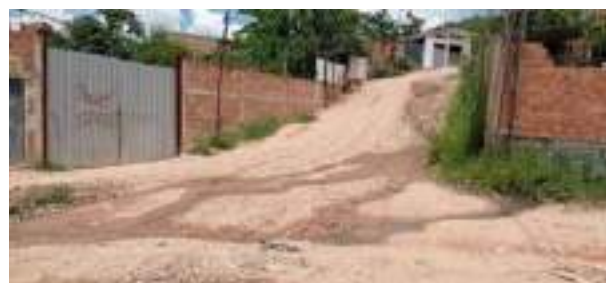
condições ambientais. Há menos impactos associados às vias e edificações e as nascentes contam com misto de vegetação nativa, exótica e invasora circundante. No entanto, verifica-se o assoreamento das nascentes, o lançamento de esgotos sanitários e a disposição inadequada de resíduos sólidos.

Foto 19 - [F] N-MAC-V-03 - Nascente Vitória.

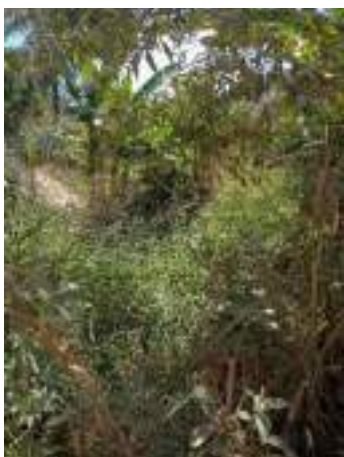
Foto 20 - [G] N-MAC-V-05 - Nascente Vitória.

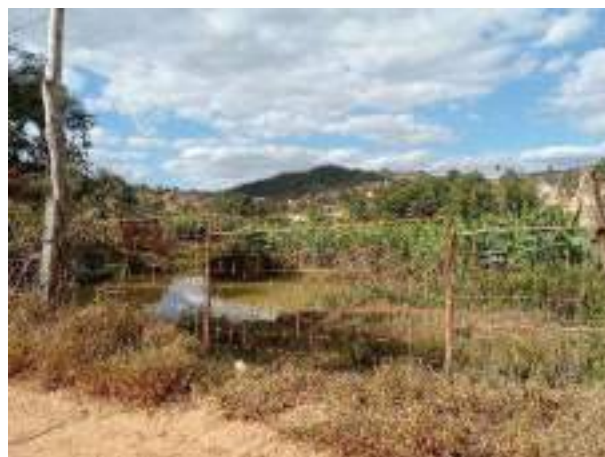
As nascentes supracitadas desaguam no córrego dos Macacos, no trecho entre a rua Água Limpa e a confluência com o afluente lindeiro à rua Santa Maria. As margens estão predominantemente edificadas e, por conseguinte, não contam com mata ciliar expressiva. Devido à ausência de infraestruturas e serviços urbanos, há lançamento de esgotos sanitários e resíduos sólidos no leito do córrego. Destacam-se também o assoreamento e aterramento de trechos de cursos d'água. Por um lado, os solos arenosos das médias e altas vertentes da porção norte da Ocupação Vitória apresentam condições naturais que favorecem a alta produção de sedimentos, a susceptibilidade à erosão e o acúmulo materiais em corpos hídricos. Por outro, a supressão da vegetação nativa e a movimentação de terra para abertura ou manutenção de vias e para construção de edificações intensificam os processos erosivos. Como resultado, verifica-se o assoreamento ao longo de toda extensão do córrego. Ademais, próximo ao entroncamento das ruas da Fé e Aroeira, foram construídas lagoas nos fundos das edificações (Foto 21), que, segundo relato da comunidade, são utilizadas para pesca.

Foto 21 - [H] Lagoas - Vitória

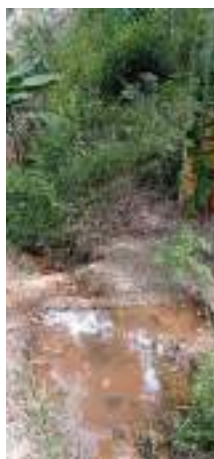
A nascente N-MAC-V-06 (Foto 22) dá origem ao afluente do córrego dos Macacos localizado entre as ruas dos Cristais e Santa Maria. A nascente está no interior de uma quadra, nos fundos das edificações, em área de relevo declivoso e com afloramentos gnáissicos. A vegetação circundante é raleada e está conjugada com cultivo agrícola em um quintal produtivo. Embora parcialmente vegetado, o entorno tem solos expostos, o que contribui para o assoreamento da nascente. Em virtude da ausência de saneamento básico, há lançamento de esgotos sanitários e disposição inadequada de resíduos sólidos na nascente.

Foto 22 - [I] N-MAC-V-06 -  
Nascente Vitória.

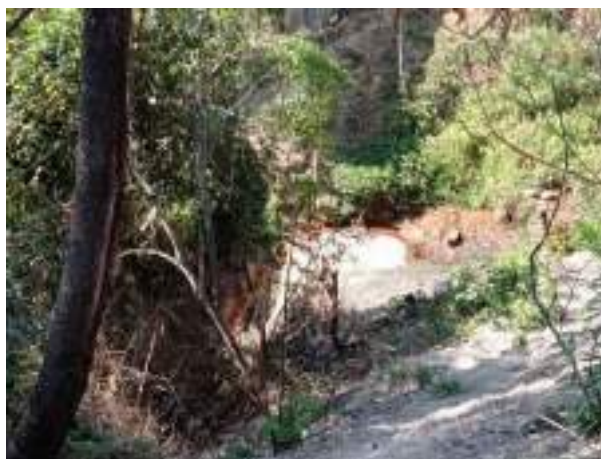
Foto 23 - [J] Afluente Córrego dos Macacos - Vitória.

O afluente do córrego dos Macacos (Foto 23), entre as ruas dos Cristais e Santa Maria, conta com margens em diferentes condições ambientais. A margem sul é mais adensada, principalmente na região da rua Caravans, e contém vegetação esparsa e alterada. A margem norte, na rua Santa Maria, é menos adensada, possui edificações em processo de construção e lotes vagos sem vegetação expressiva. Ambas as margens apresentam desníveis elevados entre os platôs das edificações e o leito do córrego. Nos fundos dos lotes, existem pequenos barramentos feitos pelos moradores para captação de água para cultivos agrícolas (Foto 24), tendo em vista que o

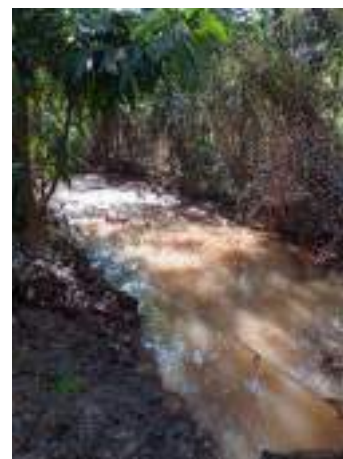
Foto 24 - [K] Barramentos -  
Vitória.

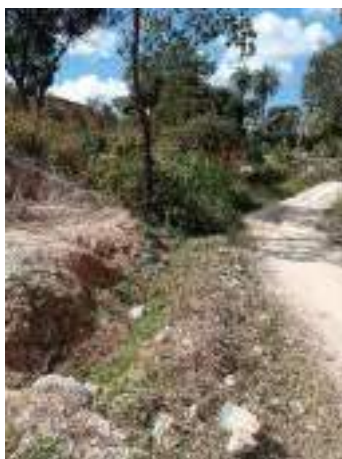
As nascentes N-MAC-V-07 (Foto 25) e N-MAC-V-08 (Foto 26) estão localizadas na porção sul da ocupação Vitória e apresentam condições ambientais semelhantes. Ambas estão aterradas e, praticamente, sem vegetação nativa circundante em função da abertura e manutenção de vias, bem como da construção de edificações. A situação é agravada pelo alto volume de esgotos sanitários lançados nas nascentes, bem como pela quantidade de resíduos sólidos verificados *in loco*.

Foto 25 - [L] N-MAC-V-07 -Nascente Vitória.

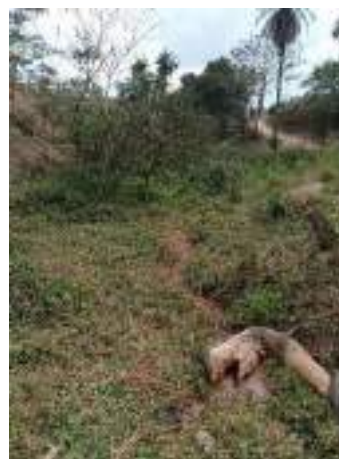
Foto 26 - [M] N-MAC-V-08 - Nascente Vitória.

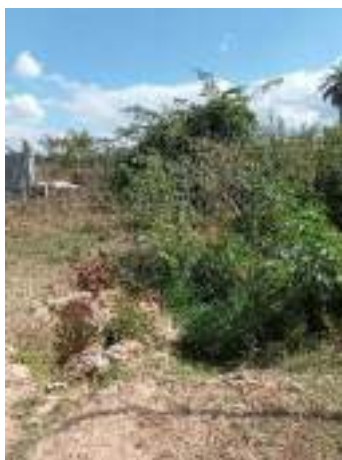
O córrego (Foto 27) originário da nascente N-MAC-V-07 está parcialmente aterrado pelas ruas das Nações e Jacarandá. Ambas as margens estão edificadas, com vegetação escassa e há desnível elevado entre o leito do córrego e os platôs das edificações. Próximo à confluência com o curso principal do córrego dos Macacos existem diversas lagoas construídas pelos moradores nos fundos dos lotes. Em virtude da ausência de saneamento básico, há lançamentos de esgotos nos córregos, bem com disposição inadequada de resíduos sólidos.

Foto 27 - [N] Afluente Córrego dos Macacos - Vitória.

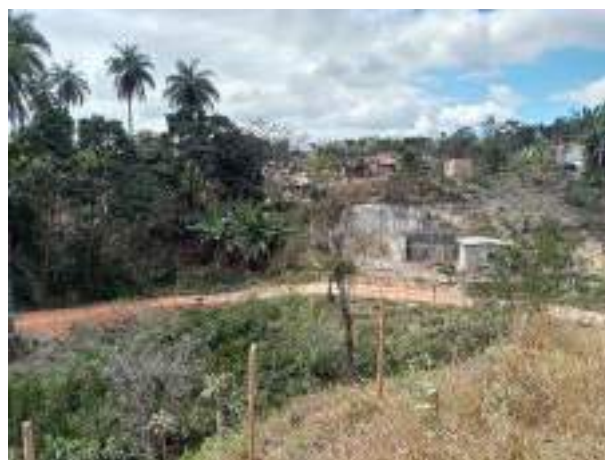
Foto 28 - [O] Afluente Córrego dos Macacos - Vitória.

Já o córrego (Foto 28) originário da nascente N-MAC-V-08 está aterrado pela rua Izidora da Costa próximo ao entroncamento com a rua Carolina Maria de Jesus. Ambas as margens estão edificadas, embora com menor densidade em relação à

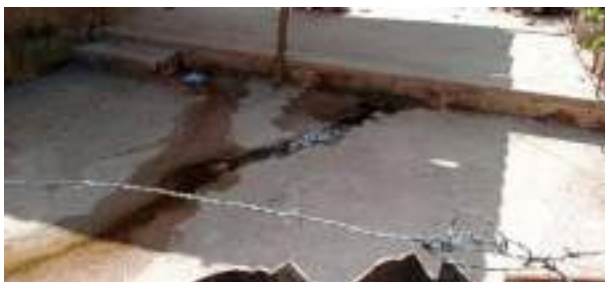
Na ocupação Helena Greco, está a nascente N-HR-TO-01 (Foto 29), a qual dá origem ao córrego Toucinheiros. A nascente está localizada em fundos de lotes e está aterrada em função da construção de edificações e da abertura de vias e, portanto, não conta com vegetação expressiva em seu entorno. Além do aterramento, o principal problema é a poluição por esgotamento sanitário e resíduos sólidos. Agrava-se o fato de que as moradias estão muito próximas dos corpos d’água poluídos, o que aumenta o risco de contágio por doenças de veiculação hídrica.

Foto 29 - [P] N-HR-TO-01 - Nascente Helena Greco

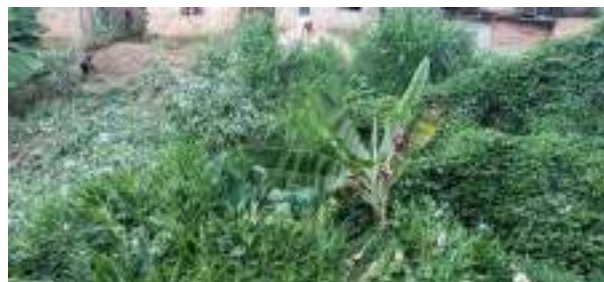
A jusante da nascente, existe a APP de brejo B-HR-TO-01 (Foto 30). Ambas de suas margens estão edificadas, embora haja fragmentos de vegetação nos fundos dos lotes dado o distanciamento das edificações para a área brejosa. O brejo está assoreado devido à retirada de vegetação e à movimentação de terra no entorno. Ademais, foi verificada a presença de resíduos sólidos e o lançamento de esgoto sanitário.

Foto 30 - [Q] B-HR-TO-01 - Brejo Helena Greco

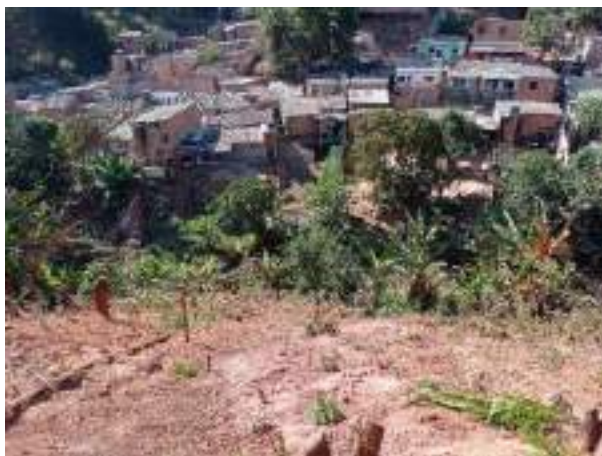
Na divisa da Helena Greco com o bairro Jaqueline (Foto 31), o córrego Toucinheiro está canalizado por manilhas e existem edificações construídas acima da estrutura. Destaca-se que, embora a área de contribuição da cabeceira do córrego seja pequena e não haja dados que indiquem inundações, as encostas são côncavas, em planta e em perfil, e de alta declividade, o que contribui para o aumento da velocidade da água, para formação de enxurradas e processos erosivos.

Foto 31 - [R] Córrego do Toucinheiro - Helena Greco

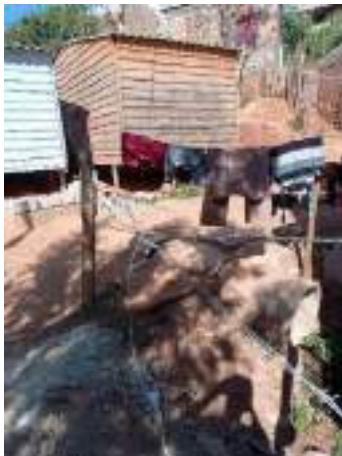
Foto 32 - [S] Manilhas no Córrego do Toucinheiro - Helena Greco

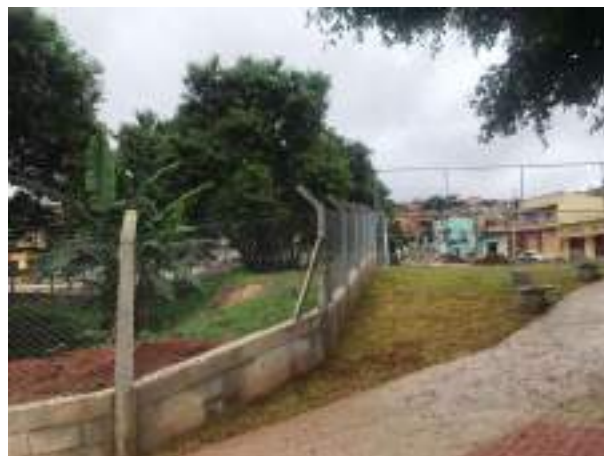
Um pequeno trecho do córrego do Toucinheiro está localizado na praça Ronan Lasmar no bairro Jaqueline, entre as ruas Aparana e Atanasia dos Jardins. A partir de vistorias as campo, verificou-se que está sendo implantada uma praça pela PBH com cercamento das margens, implantação de campo de futebol, quadra poliesportiva, mobiliários urbanos e áreas de circulação (Foto 32 e Foto 33).

Foto 33 - [T] Obras na Praça Ronan Lasmar - Jaqueline

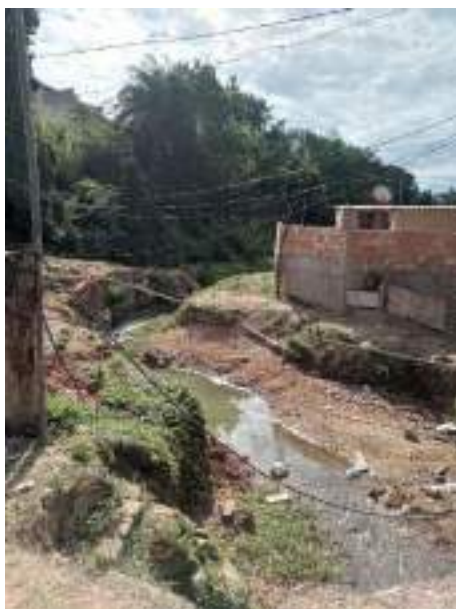
A jusante, entre a ocupação Rosa Leão e o bairro Jaqueline, a poluição d'água é acentuada no córrego Toucinheiro, em virtude da ausência de rede esgoto nas ocupações Helena Greco e Rosa Leão. Neste trecho, as margens do Toucinheiro estão em condições distintas. A margem do lado do bairro Jaqueline (Foto 34) é lindeira à Av. Atanasia dos Jardins, está desocupada e contém fragmentos de vegetação próximo à confluência com o córrego Terra Vermelha. Já a margem do lado da ocupação Rosa Leão (Foto 35) é lindeira a rua Pedro Pomar, está predominantemente ocupada e não contém vegetação expressiva. Destaca-se o elevado desnível entre o córrego e os platôs edificadas, bem como as altas declividades das vertentes. Em função dos solos bem desenvolvidos e suscetíveis a

Foto 34 - [U] Córrego do Toucinheiro com bairro Jaqueline à esquerda e Rosa Leão à Direita - Rosa Leão

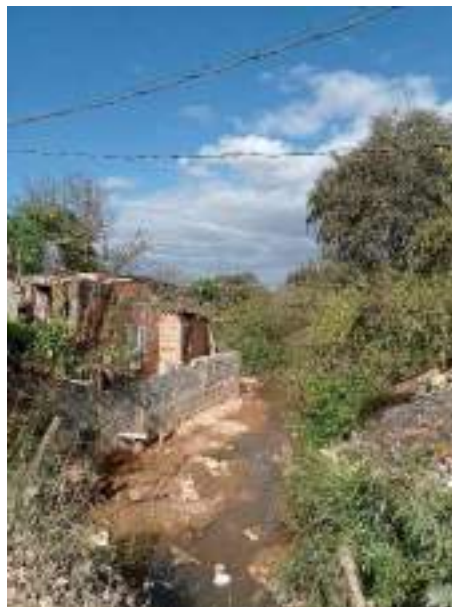
Foto 35 - [V] Córrego do Toucinheiro com Rosa Leão à esquerda e Jaqueline à direita - Rosa Leão

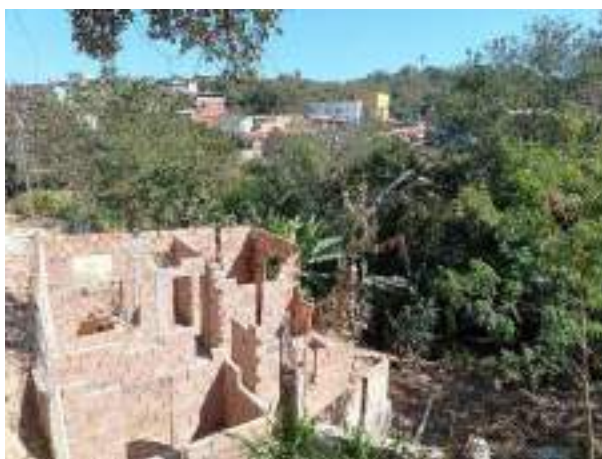
erosão, as margens do Toucinheiro apresentam instabilidade geológica (Foto 36). Tal situação é configurada como risco na margem da Rosa Leão, tendo em vista a construção de edificações. Cabe realçar que o córrego, em especial nos períodos de cheia, tende a solapar as bases das vertentes aumentando a instabilidade das encostas e os riscos às edificações.

Foto 36 - [X] Córrego do Toucinheiro com margens suscetíveis a movimentos de massa - Rosa Leão

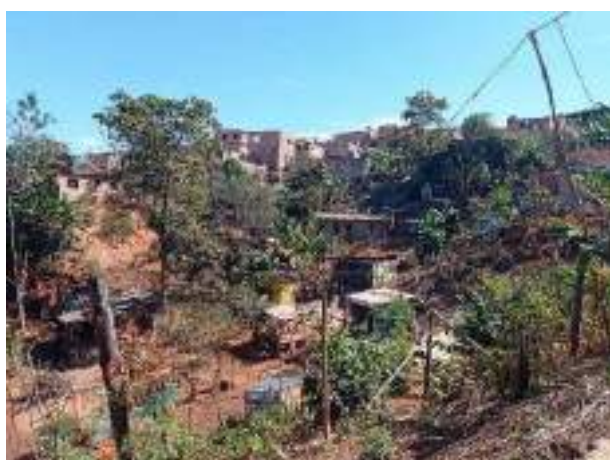
Na ocupação Rosa Leão existe apenas a nascente N-TV-R-01 (Foto 37), a qual origina o córrego Terra Vermelha. A partir da avaliação base de dados de APPs da PBH, observa-se que a APP do córrego não está vinculada, à montante, a uma APP de nascente. Embora não esteja demarcada, verificou-se, em vistorias a campo, que a nascente existe, está em uma área recente de expansão urbana e que foi aterrada para construção de edificações e para abertura de vias.

Foto 37 - [Y] N-TV-R-01 - Nascente não demarcada como APP - Rosa Leão

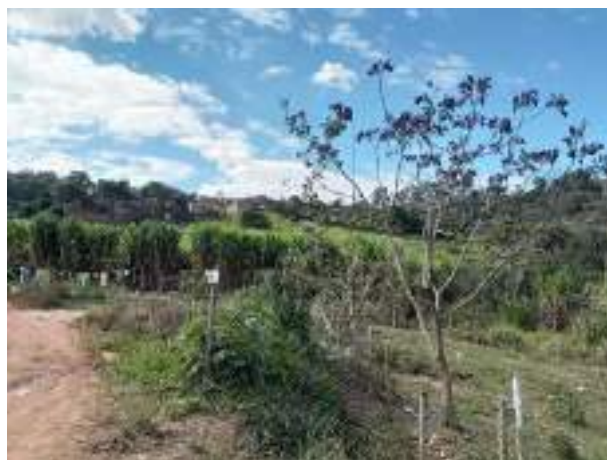
A APP de brejo B-TV-F-01 (Foto 38) está à jusante da nascente supracitada e dentro dos limites de uma fazenda de propriedade particular. Existe cultivo agrícola na área brejosa e em seu entorno suas adjacências apresentam solos expostos dada a retirada da cobertura vegetal nativa.

Foto 38 - [Z] B-TV-R-01 - Rosa Leão.

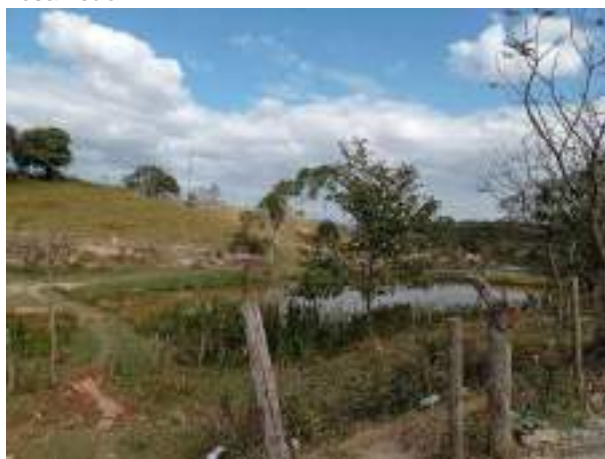
O córrego Terra Vermelha (Foto 39) é lindeiro a rua Josias Silva Nascimento, está dentro da fazenda de propriedade particular e marca, ao leste, o limite com a ocupação Rosa Leão. Ambas as margens estão predominantemente desocupadas, embora não haja fragmentos remanescentes de vegetação nativa. Dentro da fazenda, também foram construídas lagoas artificiais ao longo do córrego. Não foi observada grande quantidade de resíduos sólidos, no entanto é provável o lançamento de esgoto sanitário em função da ausência de saneamento básico.

Foto 39 - [ZZ] Córrego da Terra Vermelha na divisa da ocupação Rosa Leão com fazenda de propriedade particular - Rosa Leão

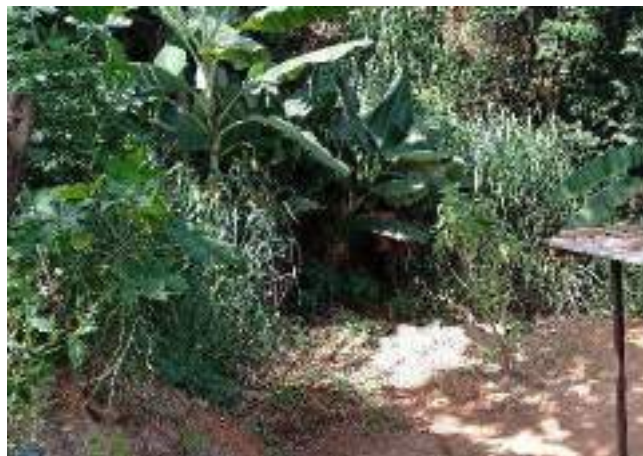
conjugadas com poucos indivíduos arbóreos isolados. A mata ciliar do córrego do Toucinheiro encontra-se altamente degradada tanto pela supressão vegetal, quanto pela disseminação de espécies invasoras.

Foto 41 - [B] Fragmento de Mata Ripária com misto de espécies exóticas, invasoras e alimentícias no Córrego Toucinheiro - Helena Greco

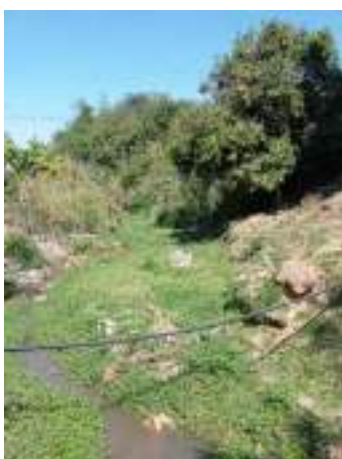
Na ocupação Rosa Leão, a vegetação nativa da margem do córrego Toucinheiro foi, em sua maior parte, suprimida em virtude da construção de edificações. Já a margem do bairro Jaqueline está desocupada e apresenta espécies gramíneas, no trecho entre a passarela do Toucinheiro e a Praça Ronan Lasmar, e espécies arbóreas, nas proximidades da confluência com o córrego Terra Vermelha (Foto 42).

Foto 42 - [C] Margens do Córrego do Toucinheiro com Rosa Leão à esquerda e Jaqueline à direita - Rosa Leão

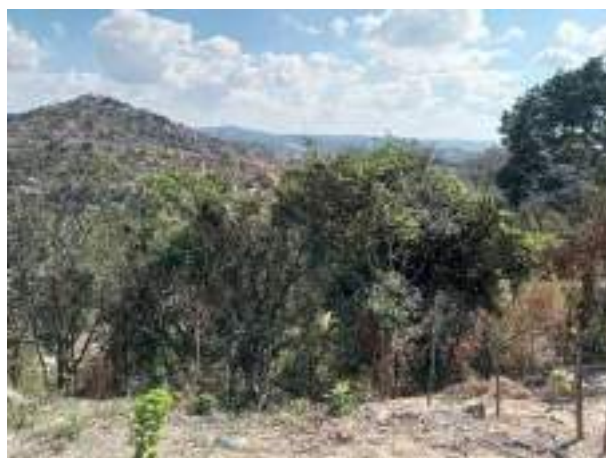
Na área PV2 (Foto 47), existe remanescente de Cerrado associado aos afloramentos gnáissicos. A vegetação está em cotas elevadas e distribuída ao longo de vertentes íngremes, com presença também de espécies invasoras. No fundo de vale, há também remanescente de Floresta Estacional Semidecidual ao longo das linhas de drenagem e no entorno de nascentes. Ambas as fitofisionomias se encontram em alto

grau de degradação. Embora seja uma região menos adensada do ponto de vista construtivo, houve significativas supressão das vegetações nativas.

Foto 47 - [H] PV2 - Remanescentes de cerrado associados a afloramentos gnáissicos - Vitória

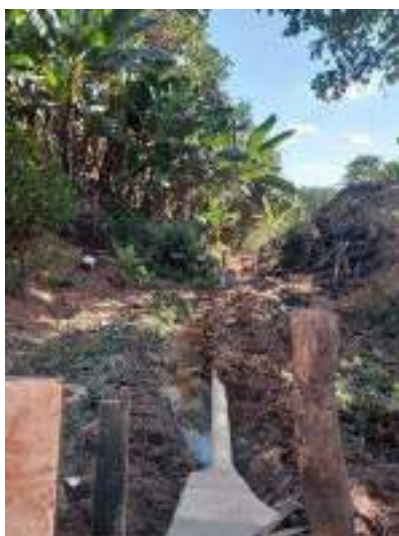
Os principais impactos viários sobre os atributos ambientais são a supressão de vegetação nativa e o aterramento de trechos de córregos para aberturas de vias. Tal impacto agrava o assoreamento provocado pela alta carga de sedimentos carreados das médias e altas vertentes para os fundos de vale. Dessa forma, verifica-se alguns trechos críticos: na ocupação Helena Greco, o aterramento de trecho do córrego Toucinheiro no beco da Travessia (Foto 57); na ocupação Esperança, o aterramento de trecho do curso principal do córrego dos Macacos na Av. Esperança (Foto 58); e na ocupação Vitória, o aterramento de trechos de afluentes do córrego dos Macacos nas ruas Vitória (Foto 59), da Fé (Foto 60) e Jacarandá (Foto 61).

Foto 57 - [A] Trecho de Córrego Aterrado - Beco da Travessia, Helena Greco

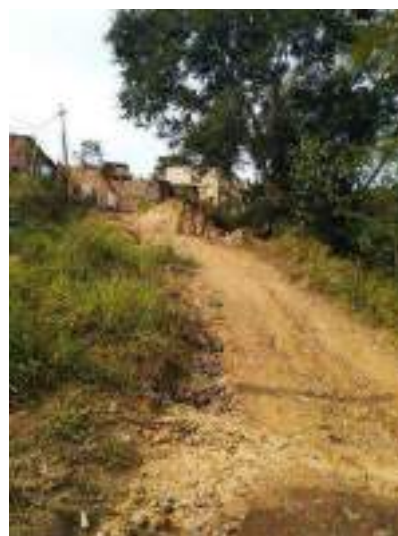
Foto 58 - [B] Trecho de Córrego Aterrado - Av. Esperança, Esperança

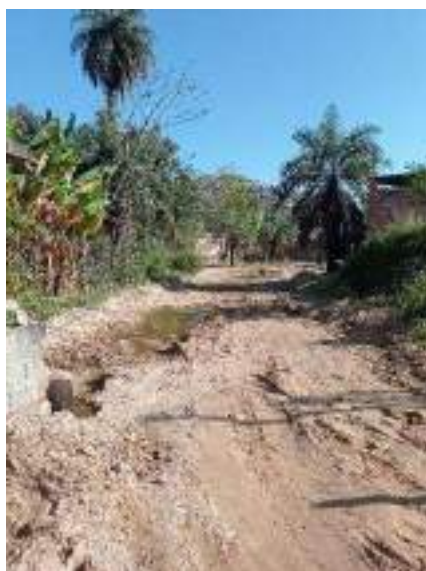
Foto 59 - [C] Trecho de Córrego Aterrado - Rua Vitória, Vitória

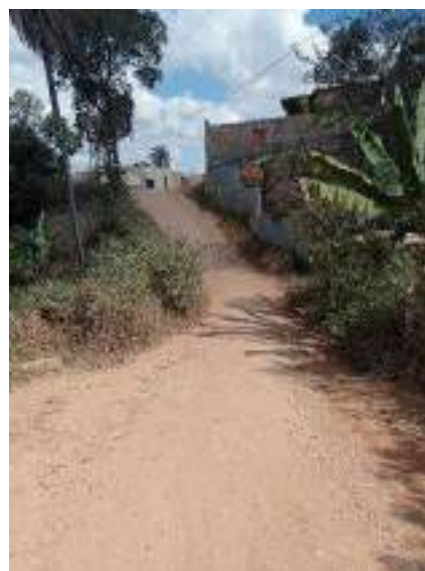
Foto 60 - [D] Trecho de Córrego Aterrado - Rua da Fé, Vitória

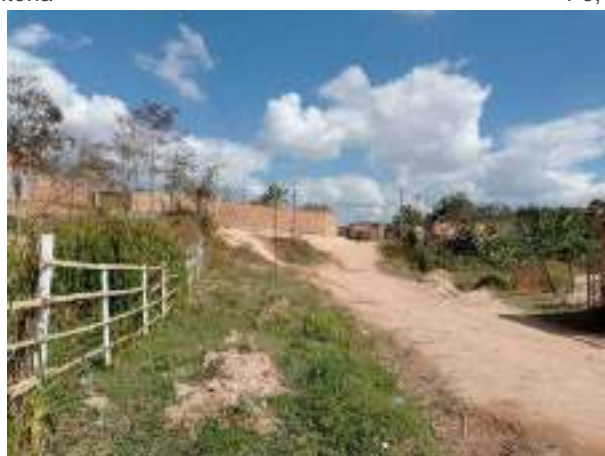
Foto 61 - [E] Trecho de Córrego Aterrado - Rua Jacarandá, Vitória

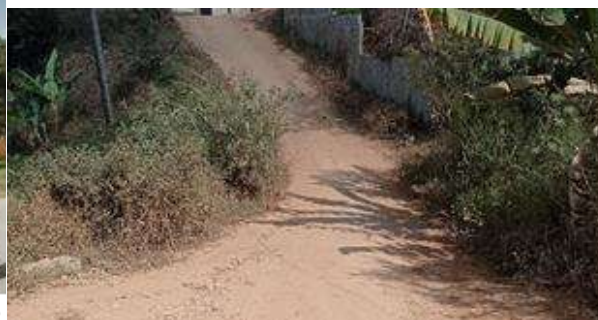
Da mesma maneira, o córrego dos Macacos, na Vitória, conforma uma barreira física entre porção leste e a porção oeste da ocupação. São três principais travessias veiculares em aterro: entre as ruas Aroeira e Jacarandá, próximo à rua da Fé (Foto 65); na Curva do “S” (Foto 66); e entre as ruas Jacarandá e Vitória (Foto 67). Cabe ressaltar que na Curva do “S” e entre as ruas Jacarandá e Vitória foram realizadas obras emergenciais pelo CREURB/PBH a fim de substituir os aterros por travessias sobre manilhas.

Foto 65 - [I] Rua da Fé - Vitória.

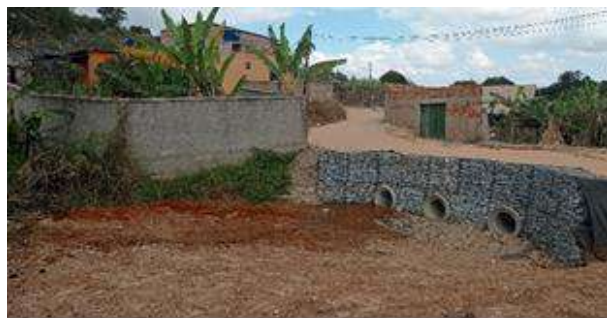
Foto 66 - [J] Curva do “S” - Vitória.

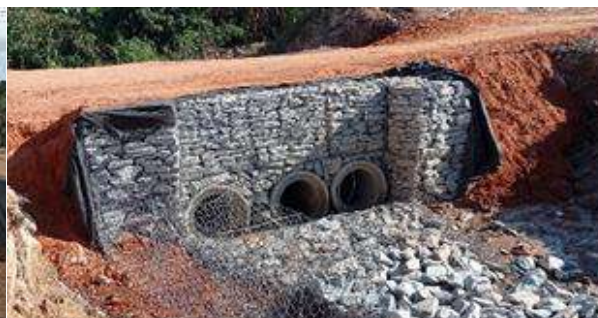
Foto 67 - [K] Ruas Jacarandá com Vitória - Vitória

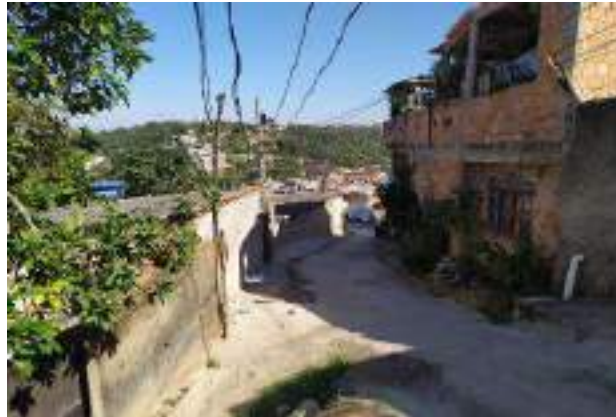
Foto 68 - [A] Vista da Rua Dona Helena Greco.

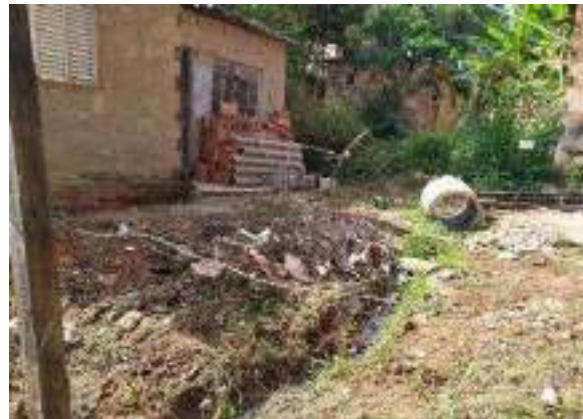
Foto 70 - [C] Edificação em APP na Travessa Tina Martins.

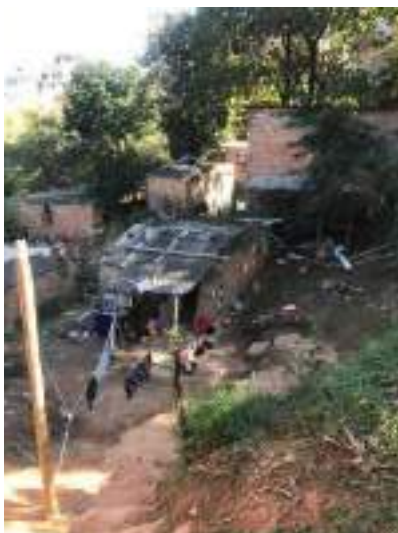
Por fim, vale ressaltar que o padrão construtivo predominante das edificações é baixo e precário (especialmente no entorno da APP), muitas vezes sem um sistema construtivo estrutural adequado e com cortes indevidos nas encostas (Foto 71). Há

Foto 71- [D] Edificação no Beco das Bananeiras.

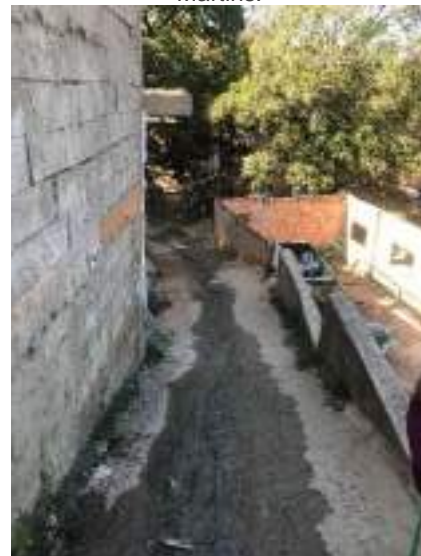
A ocupação possui características típicas de um assentamento precário já consolidado e que se formou espontaneamente a partir de um traçado viário irregular, com vias apenas para pedestre (becos e escadarias conforme Foto 69 e Foto 72), não sendo possível observar qualquer tipo de planejamento no traçado viário ou na implantação das edificações. Parte das edificações estão na APP do córrego do Toucinheiro (Foto 70) e de sua nascente, sendo uma área de solo bastante irrigado e com vegetação presente. Apenas próximo ao Beco Rio Grande do Norte e Beco Osvald Demetrio foram encontradas edificações sobre o curso d'água.

Foto 72 - [E] Vista do Beco Júnio Veríssimo

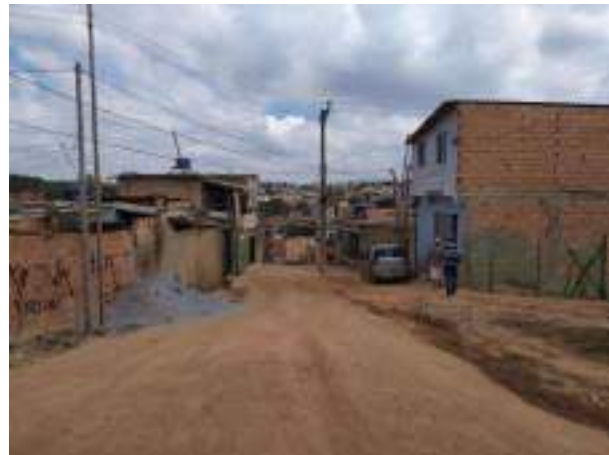
Foto 77 - [J] Edificações abaixo de linha de transmissão particular na Av. Rosa Leão.

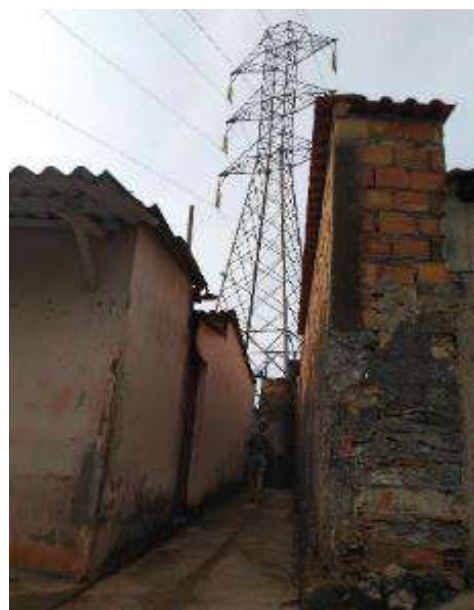
Outra característica importante é a presença de uma linha de transmissão da CEMIG cortando a ocupação ao longo do Beco da Antena (Mapa 16 e Foto 83), no miolo de quadra entre as Ruas Esmeralda e Arlindo Nunes Guimarães, e no miolo de quadra entre as ruas Arlindo Nunes Guimarães e Dália. Edificações foram construídas sob a linha de transmissão, o que representa riscos para os moradores que vivem ali.

Foto 83 - [B] Edificação em faixa de servidão da linha de transmissão da CEMIG.

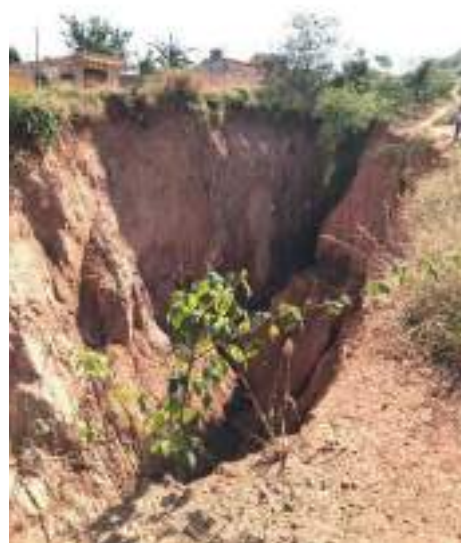
Antes, cabe destacar, algumas características naturais da Esperança: uma área verde preservada pelos moradores no centro da ocupação, separando as regiões norte e sul; um grande processo erosivo ativo<sup>5</sup>, a “voçoroca” na porção sul, fazendo divisa com a ocupação Vitória (Foto 91), sendo um marco na paisagem e na vida dos moradores das duas ocupações; e a APP do Córrego dos Macacos, a oeste da Av. Esperança, que define o limite da ocupação em toda sua extensão norte-sul.

Foto 91 - [J] "Voçoroca" entre as ocupações Esperança e Vitória.

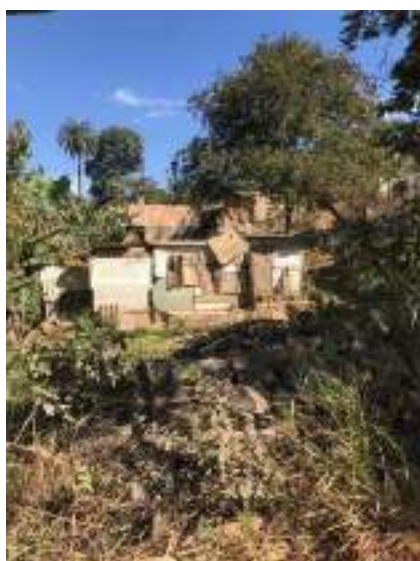
Foto 96 - [O] Edificação na Rua Aroeira em APP.

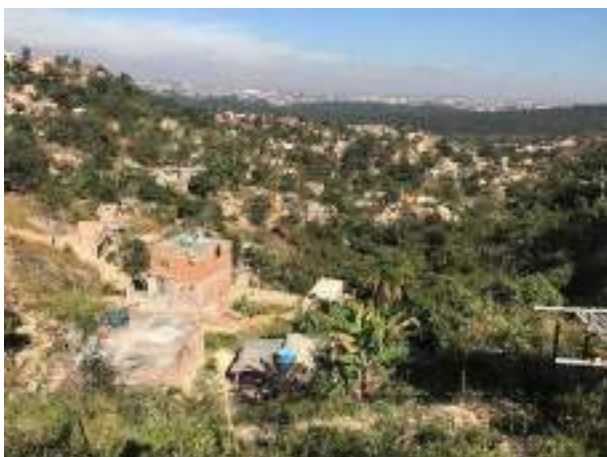
Ainda à nordeste da ocupação, delimitado pelas ruas Universal, Milagres, Diamantina e Jacarandá, está uma área também de relevo bem irregular (Foto 98 e Foto 99). A ocupação se concentra, especialmente, na parte mais plana e baixa da encosta, onde a topografia oferece melhores condições. À medida que o relevo vai ficando mais declivoso - com pontos de declividade acima de 47% - a ocupação fica mais rarefeita e é possível observar a presença de um maciço arbóreo, com áreas ainda preservadas. Nas proximidades das áreas verdes, as edificações foram implantadas a partir de cortes verticais nas encostas e com predominância de baixo padrão construtivo. Estas edificações são acessadas apenas por vias de pedestres. No encontro das ruas Acácias, Malacacheta e Vitória, está o "Areal" (Foto 101), onde algumas edificações estão sobre os cursos d'água, em situação bastante precária. Por fim, vale destacar a presença de uma área bem consolidada e com topografia adequada, estando entre as ruas Rosa Leão Dois e Sem Nome.

Foto 98 - [Q] Vista da Rua Ipe Amarelo. Foto tirada da Av. dos Milagres

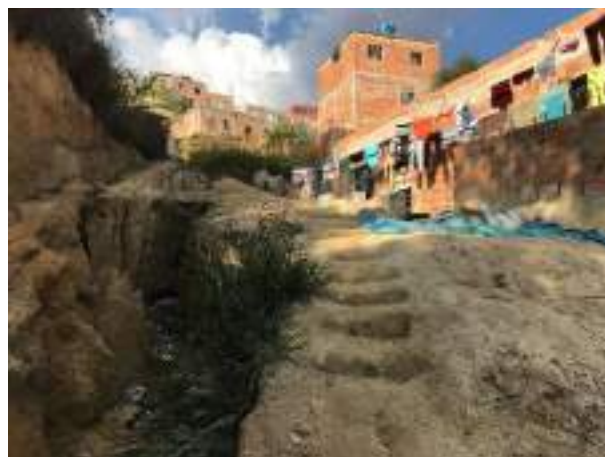
Foto 99 - [R] Vista da Rua Ipe Amarelo.

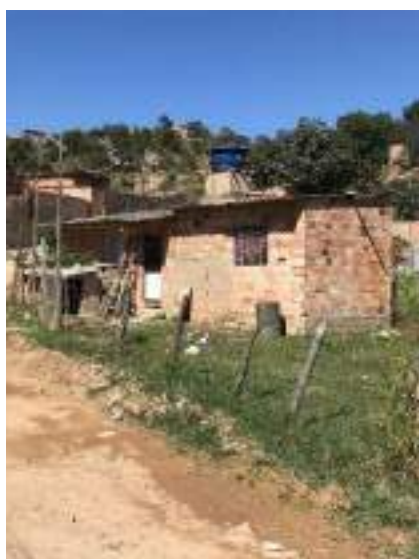
No entorno da Praça da Árvore - norte da ocupação - a topografia é mais suave (Foto 95 e Foto 96) permitindo que as edificações se acomodem melhor ao relevo. Talvez seja por esta razão que a área está mais consolidada e possua uma centralidade. Soma-se a isto o fato de ser contígua ao bairro Baronesa, próxima às linhas de transporte coletivo e ao campo de futebol. Delimitando toda esta região noroeste e o entorno da Praça da Árvore está a APP do Córrego do Macacos, na qual foram edificadas diversas moradias (Foto 100).

Foto 100 - [S] Edificação na Avenida Vitória em APP.

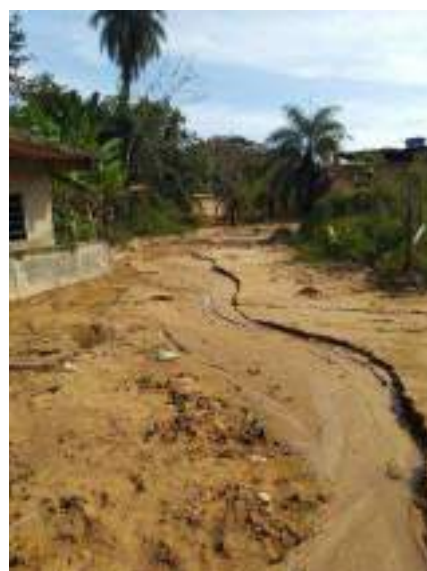
Foto 101 - [T] Região do "Areal".

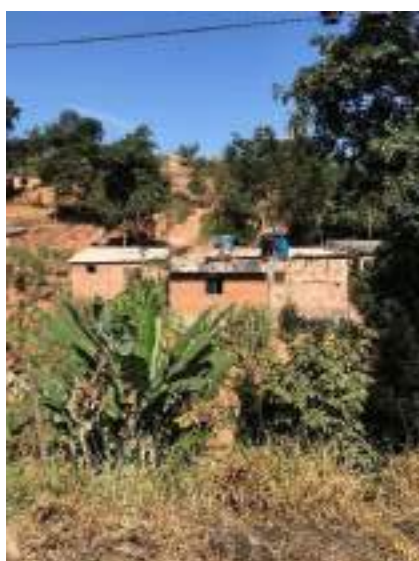
Foto 102 - [U] Edificação na Rua Caravans em APP. Foto tirada da Rua Santa Maria.

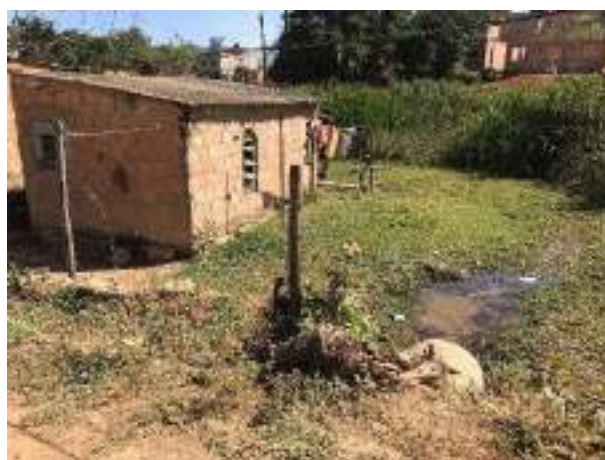
Foto 103 - [V] Casa em APP na Rua Jacarandá.

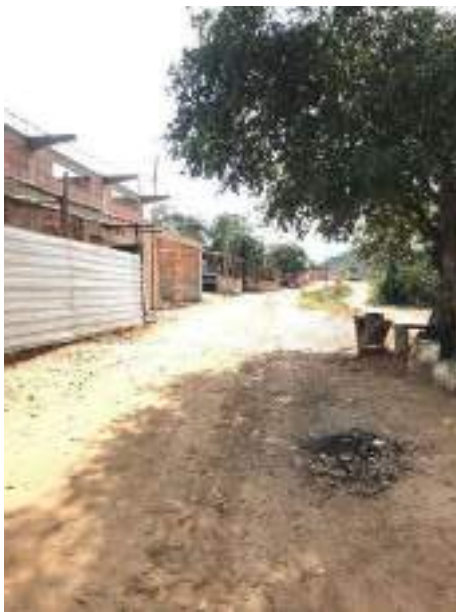
Por fim, destaca-se região no entorno da Av. dos Milagres (Foto 104), que é mais plana, ao longo de um topo de morro, avançando uma quadra no sentido do interior da ocupação. Após esta quadra, a declividade do relevo aumenta consideravelmente e são poucas as edificações.

Foto 104 - [W] Vista geral da Avenida dos Milagres.

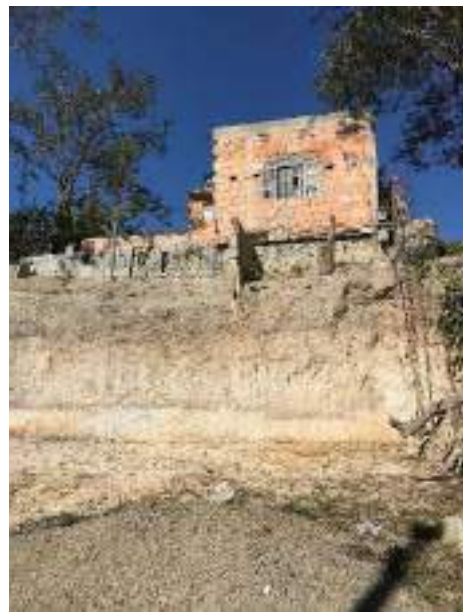
A porção sul da ocupação, entre a Rua Caravans seguida da Rua dos Cristais e a Av. dos Milagres, está em área de relevo sinuoso, mas com declividade mais suave, se comparado ao restante da ocupação. A área é entrecortada por cursos d'água (afluentes do curso d'água principal do córrego do Macacos) e fundos de vale e é menos adensada, sendo marcante a presença de cultivos nos quintais das edificações (Foto 102 e Foto 103). As vias têm o traçado mais tortuoso e as quadras são irregulares, fruto desta ocupação ainda esparsa e pouco consolidada. As edificações têm padrão construtivo predominantemente precário (Foto 105).

Foto 105 - [X] Edificação na Rua das Nações.

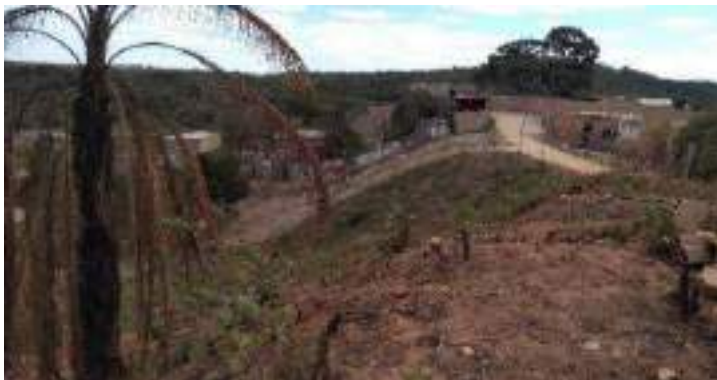
Uma área da ocupação Vitória se destaca por ser ainda pouco ocupada (Foto 106, Foto 107, Foto 108 e Foto 109) e não apresentar restrições legais: o encontro da Av. dos Milagres com a Rua dos Cristais e todo o entorno imediato da Rua dos Cristais. Atualmente, esta área apresenta baixa densidade construtiva, com lotes grandes, murados e desocupados (parte alta da Rua dos Cristais), ou com grandes áreas desocupadas (parte baixa da Rua dos Cristais). O limite sul do Vitória apresenta áreas vazias e pouco adensadas - entre a Av. dos Milagres e a Rua Pará de Minas – com lotes maiores e quintais produtivos.

Foto 106 - [Y] Região próxima à Rua dos Cristais que se encontra desocupada.

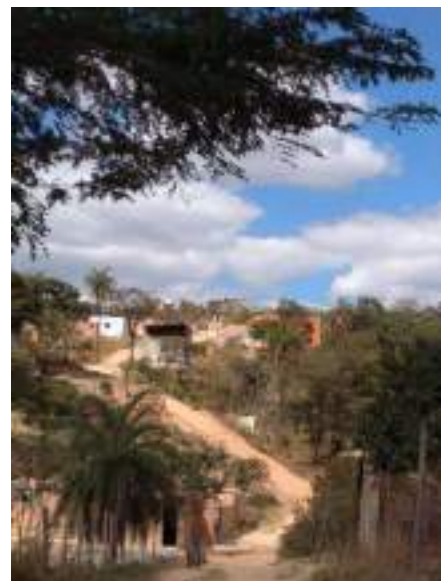
Foto 107 - [Z] Vista geral da Rua dos Cristais, que concentra manchas de áreas desocupadas e região com lotes extensos.

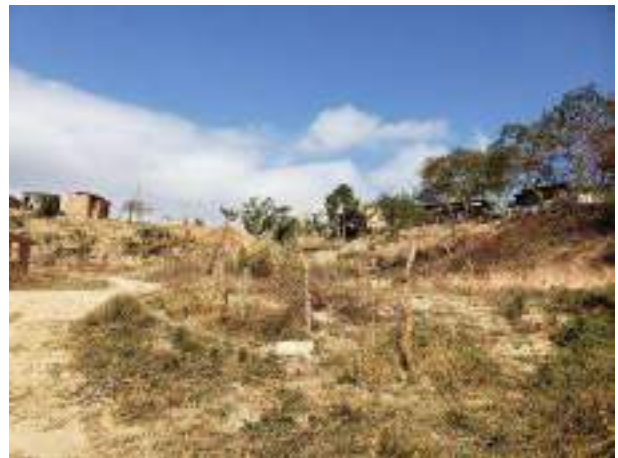
Foto 109 - [BB] Vista geral da região mais ao sul do Vitória.

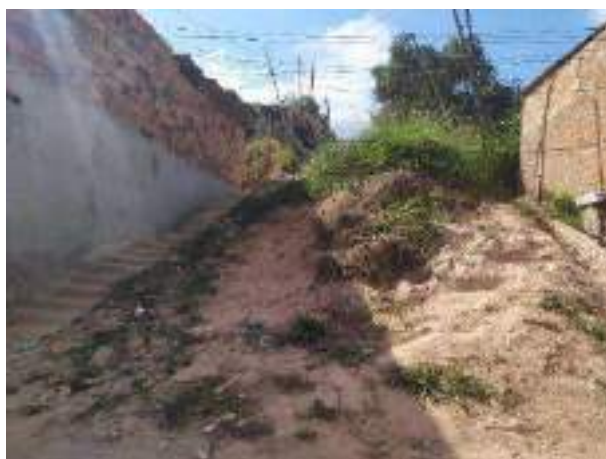
Foto 127– Rua Quilombo dos Palmares

Por fim, aproximadamente 20,89 km foram considerados trechos de **alta complexidade**, que requerem aprofundamento em estudos para definição da solução de projeto. A seguir, serão apresentadas algumas fotos (Foto 127 a Foto 134) de vias classificadas como de média complexidade e figura com localização de cada uma delas (Figura 15). Observa-se neste grupo, vias de alta declividade, alta suscetibilidade a movimento de massa, trechos inseridos ou muito próximos a áreas de relevância ambiental; largura insuficiente implantação de infraestrutura; erosão em estado avançado e/ou ocorrência de enxurradas e inundação.

- ✓ Alterações no traçado viário original, como:
  - ajuste do traçado e/ou largura de via existente, podendo implicar em remoções ou perda de acesso às edificações;
  - desativação de vias ou trechos de vias<sup>9</sup>;
- ✓ Consolidação do traçado viário original, com intervenções de alta complexidade e/ou especiais, tais como:
  - necessidade de construção de ponte para travessia de curso d'água;
  - consideração de aspectos ambientais na solução de projeto (ver item Vias com impactos ambientais) e avaliação da necessidade de licenciamento de empreendimentos de impacto;
  - ajuste de greide de alta complexidade, podendo afetar acesso ou a estabilidade das edificações lindeiras;
  - necessidade de remoção de edificações (completa ou parcial) devido a condições ambientais, geotécnicas ou para viabilizar a implantação de solução para infraestrutura.

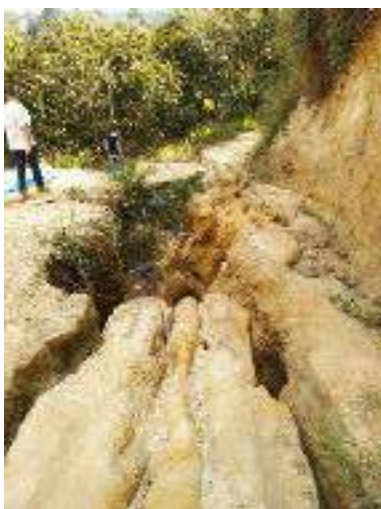
Foto 129 - [C] Rua Ipê Amarelo

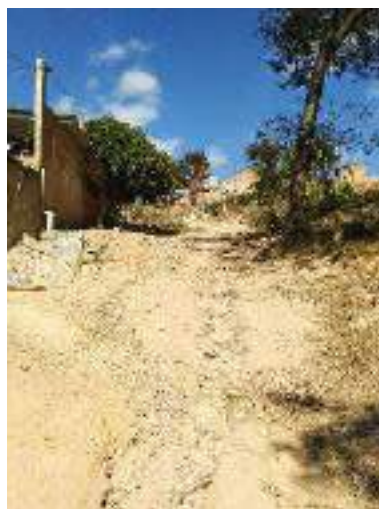
Foto 130 - [D] Rua Getsemani

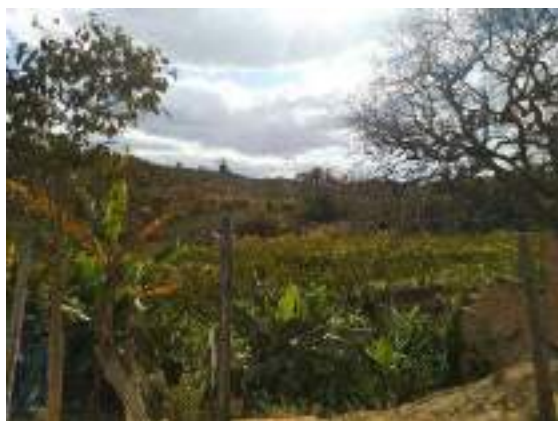
Foto 131 - [E] Rua da Taboas<sup>10</sup>

<sup>10</sup> A Rua das Taboas foi classificada como via de alta complexidade pois encontra-se parcialmente em Área de Preservação Permanente (APP), podendo ser necessária sua desativação com remoção das edificações ou licenciamento ambiental específico para sua consolidação.

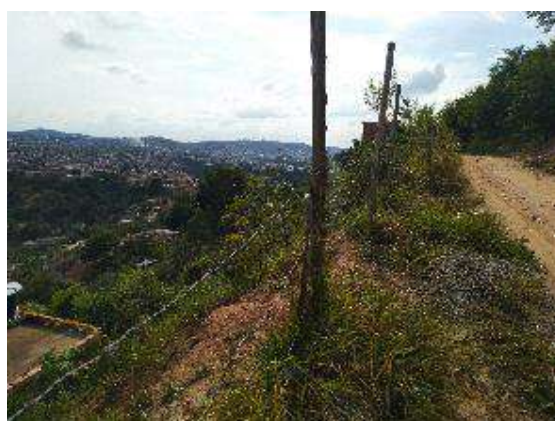
Foto 132 - [F] Avenida Esperança  
(lado Leste)

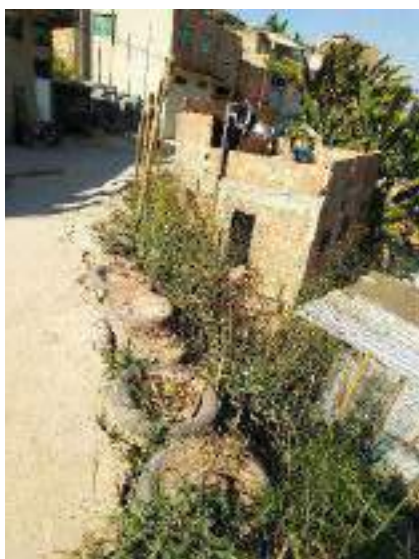
Foto 133 - [G] Rua Izidora
