# PRO-IZIDORA

## Programa de Proteção Ambiental e Melhorias Urbanas da Região Izidora

**Proposta de projeto para melhorias nas condições e acesso a serviços e infraestrutura na Izidora, incluindo custos associados**

**Diagnósticos técnicos**

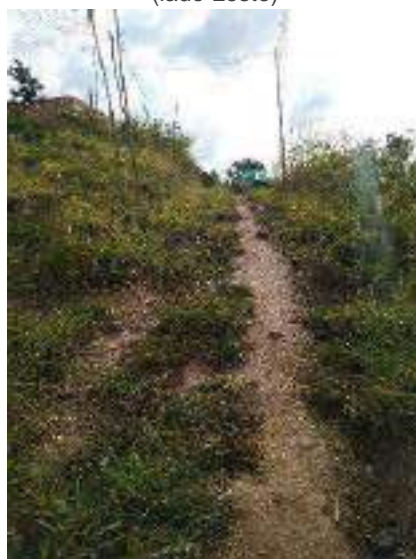
Foto 134 - [H] Rua Alecrim

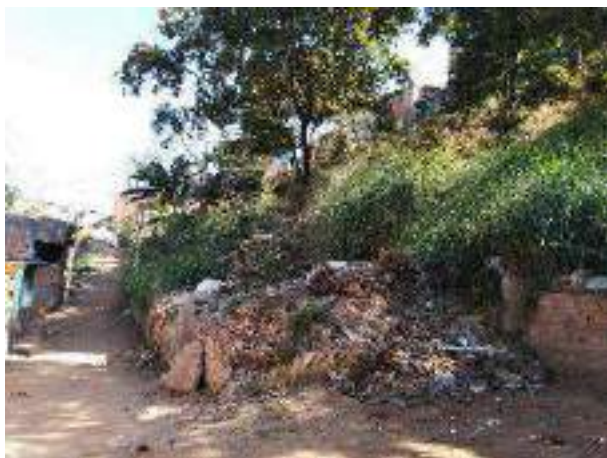
Foto 135 - [A] Rua Bloco Um  
Algumas das intervenções necessárias são: aumento de largura de via; obra geotécnica; ajuste de greide e estudo de remoção de edificações

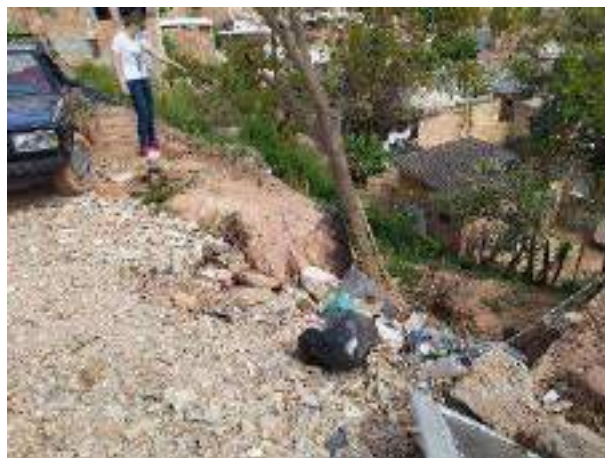
Foto 136 - [B] Av. Rosa Leão  
Algumas das intervenções necessárias são: aumento de largura de via; obra geotécnica; construção de escadaria para pedestres nos taludes laterais e estudo de remoção de edificações

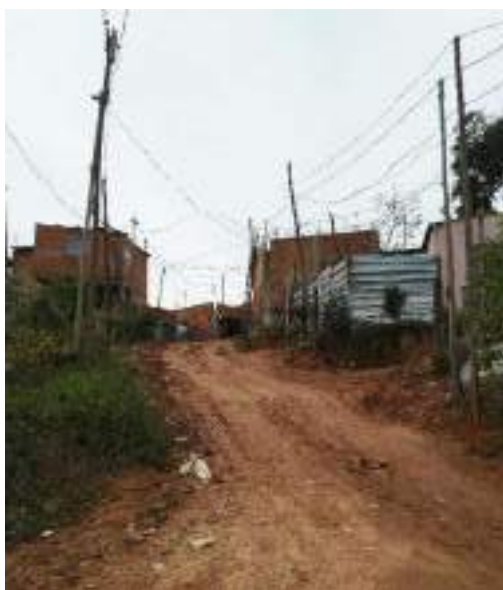
Foto 137 - [C] Av. Rosa Leão  
Algumas das intervenções necessárias são: aumento de largura de via; ajuste de greide e estudo de remoção de edificações.

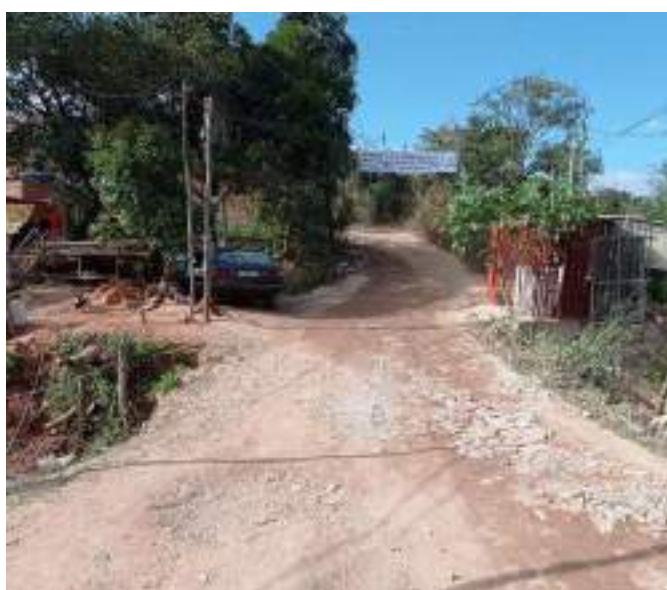
Foto 138 - [D] Av. Rosa Leão  
Algumas das intervenções necessárias são: aumento de largura de via; construção de ponte veicular na travessia da APP de curso d'água; ajuste de greide e ajuste do raio de curva.

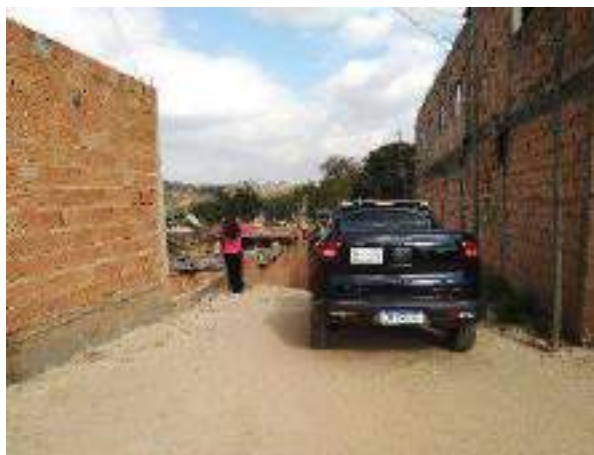
Foto 139 - [A] Av. Esperança (lado Oeste)  
Algumas das intervenções necessárias são: aumento de largura de via, obras geotécnicas e de drenagem, ajuste de greide, e estudo de edificações a serem removidas

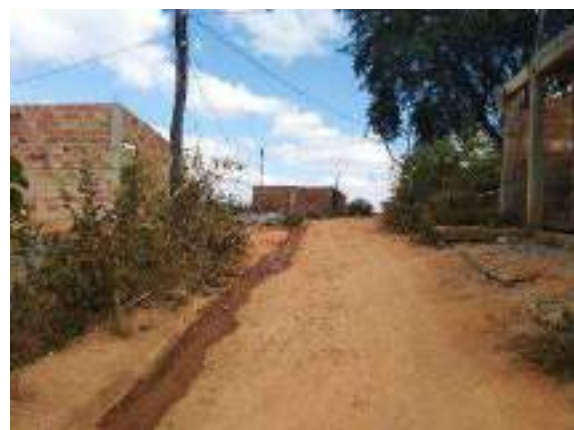
Foto 141 - [C] Rua Dandara da Vitória  
Algumas das intervenções necessárias são: aumento de largura de via, obras geotécnicas nos taludes, e estudo de edificações a serem removidas

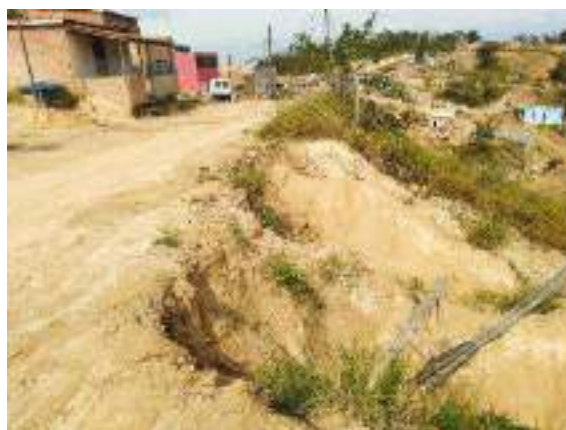
Foto 142 - [D] Av. dos Milagres  
Algumas das intervenções necessárias são: obras geotécnicas nos taludes, drenagem e estudo de edificações a serem removidas

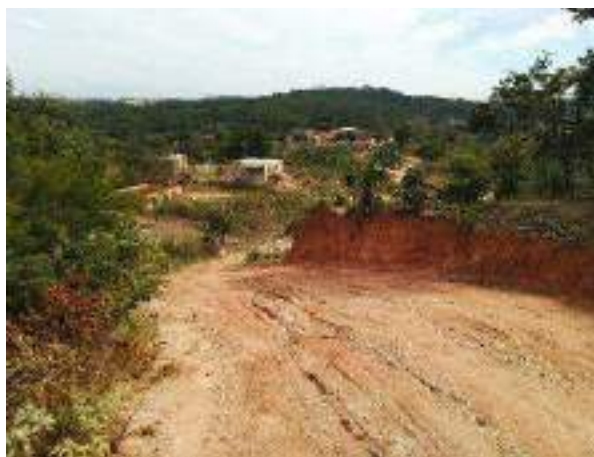
Foto 143 - [E] Rua dos Cristais  
Algumas das intervenções necessárias são:  
adequação de greide, obras geotécnicas nos taludes  
e drenagem

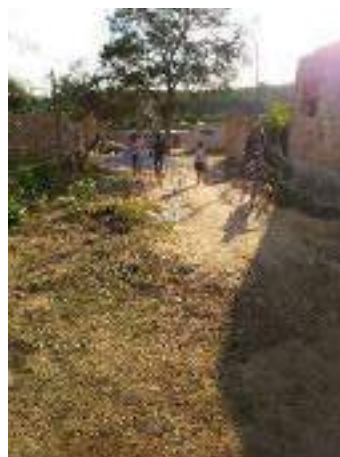
Foto 144 - [F] Rua Izidora da Costa  
Algumas das intervenções necessárias são:  
implantação de ponte para travessia veicular de APP  
de curso d'água

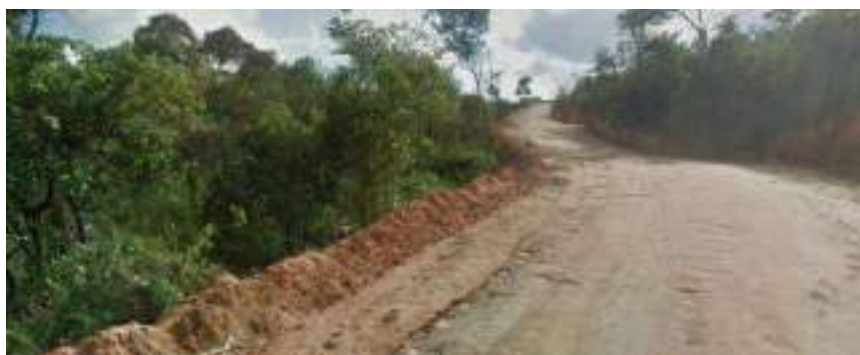
Foto 145 - Acesso ao Bairro Monte Azul

Além dela, outras duas conexões existentes - representadas no Mapa 24 pela legenda “Vias existentes sem Infraestrutura” - são muito utilizadas pela população do **Esperança** e **Vitória**: ao Norte o acesso veicular ao Bairro Monte Azul (Foto 145) e ao Sul o acesso de pedestres por trilha ao Bairro Ribeiro de Abreu (Foto 146). Estas vias, no entanto, não contam com infraestrutura e sua consolidação pode comprometer uma área com atributos ambientais relevantes no entorno, incentivando ocupação de suas margens.

Devido ao grande potencial de atendimento à população e articulação das ocupações com o entorno, indica-se seja realizado estudo para consolidação destes dois trechos (atualmente sem infraestrutura) ou de apenas um deles (acesso ao Bairro Monte Azul) no longo prazo, quando o entorno da ocupação já estiver mais consolidado, com usos mais definidos e parques já implantados nas áreas de relevância ambiental. Neste caso, indica-se que seja adotada uma solução de Via-Parque, atendendo a demanda de deslocamento através da implantação de ciclovias e transporte público coletivo na região, mas garantindo que o trecho cumpra os objetivos de estimular a preservação ambiental e desestimular a expansão da ocupação em seu entorno. Essa contrapartida deverá atender ao princípio urbanístico da malha publica integradora, previsto no Plano de Trabalho e deverá discutida com a população em Processo Participativo.

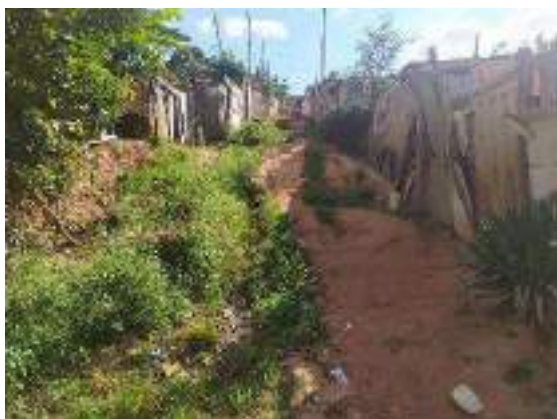
As duas ocupações não contam com infraestrutura de drenagem e um dos principais problemas do sistema viário está relacionado à erosão hídrica, ocasionada pela concentração do escoamento e do fluxo superficial de águas das chuvas e agravada pelo esgoto que corre à céu aberto, bem como por focos de água provenientes de vazamentos das tubulações de água irregulares. Neste sentido, outro problema recorrente é o transporte e o carreamento dos sedimentos também relacionados às águas pluviais, bem como à geomorfologia do relevo e ruas com trechos de declividade elevada.

Foto 149 - [C] Processo erosivo acentuado na Rua Milton Campos, na ocupação Rosa Leão

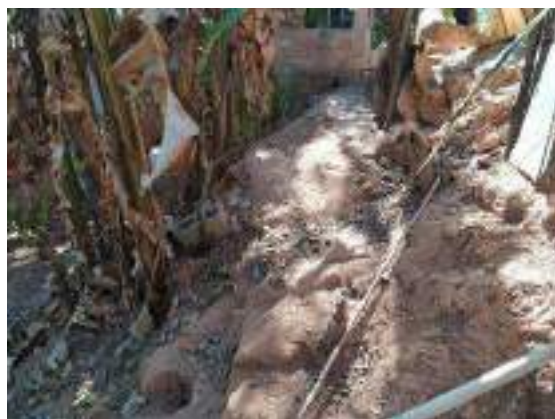
Foto 150 - [D] Processo erosivo acentuado no Beco do Escadão, na ocupação Rosa Leão

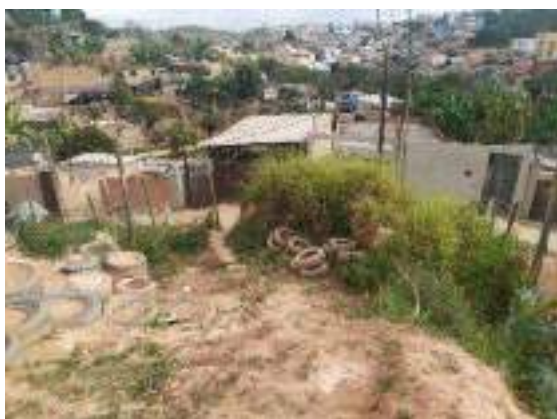
Foto 151 - [E] Processo erosivo acentuado na Rua Frei Gilvander, na ocupação Rosa Leão

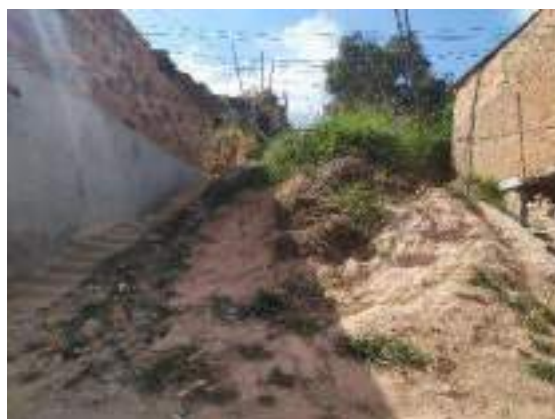
Foto 152 - [F] Processo erosivo acentuado na Rua Quilombo dos Palmares, na ocupação Rosa Leão

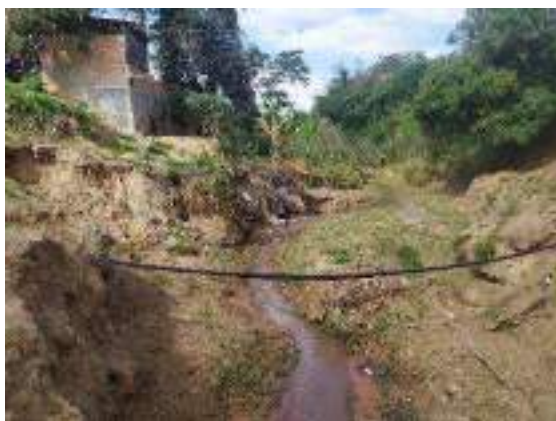
Em relação aos cursos d'água, estes não apresentam um volume de água significativo que justifique os processos erosivos, entretanto, a falta de cobertura vegetal agrava a ocorrência desses processos nas margens dos córregos. Isso pode ser observado no Córrego Toucinheiro, ao longo de todo o traçado do curso d'água entre as ruas Pedro Pomar e Atanasia dos Jardins, na ocupação Rosa Leão, e nas encostas do córrego entre as ocupações Helena Greco e Rosa Leão (sobretudo próximo ao Beco Tina Martins). Já no Córrego da Terra Vermelha, no afluente localizado a leste da ocupação Rosa Leão, em área privada, apesar da presença de vegetação, esta não é nativa. Além disso, há presença de atuação antrópica com ocorrência de erosão. As fotos a seguir demonstram a ocorrência desses processos erosivos.

Foto 157 - [A] Processos erosivos nas margens do Córrego Toucinheiro, na ocupação Rosa Leão, próximo à Rua Pedro Pomar

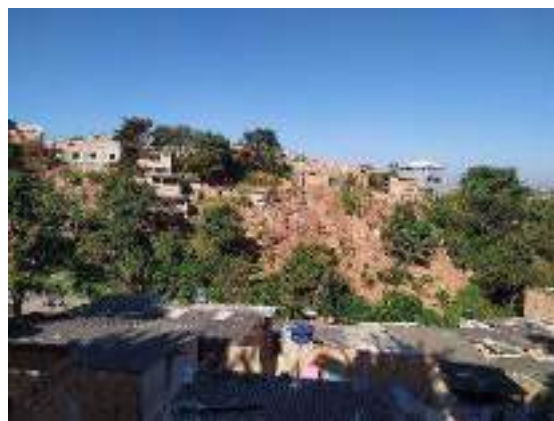
Foto 158 - [B] Vista de encosta próxima ao Beco Tina Martins, ocupação Rosa Leão, com processos erosivos acentuados devido à falta de cobertura vegetal, nas margens do Córrego Toucinheiro

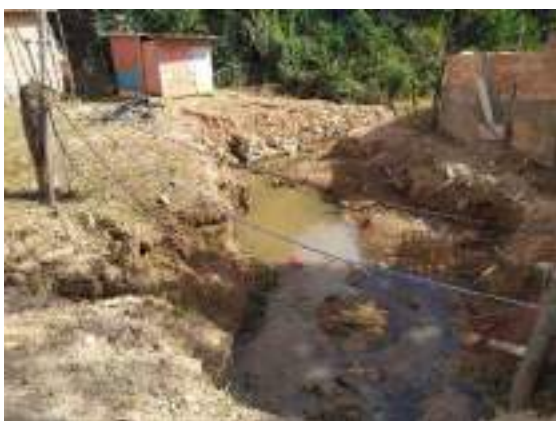
Foto 159 - [C] Processos erosivos na foz do Córrego Toucinheiro, na ocupação Rosa Leão

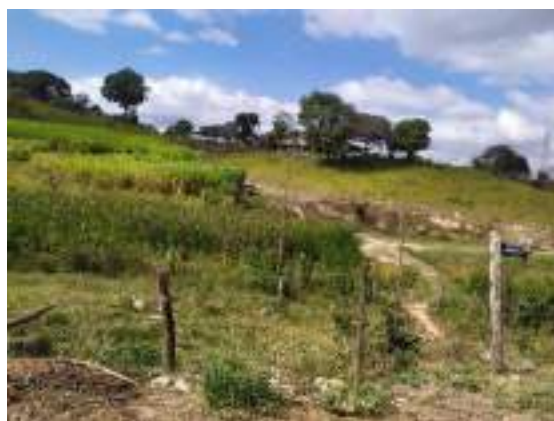
Foto 160 - [D] Presença de vegetação não nativa e processos erosivos na margem do Córrego da Terra Vermelha, localizado dentro de uma fazenda

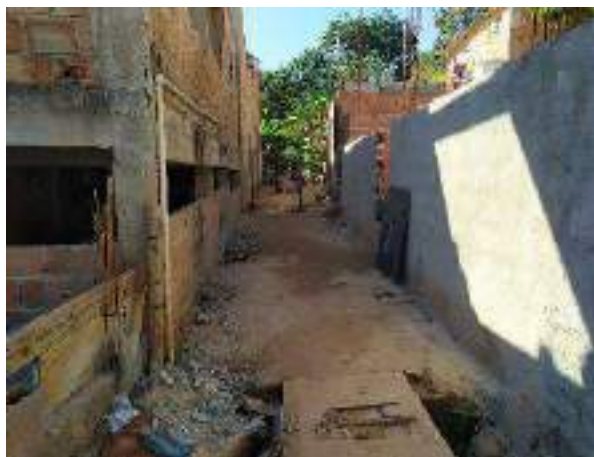
O Córrego Toucinheiro, no trecho em que margeia as ocupações, encontra-se quase em sua totalidade em leito natural, com exceção do trecho na ocupação Helena Greco próximo ao beco Osvald Demetrio, onde o córrego foi tamponado e no Beco Tina Martins, entre as ocupações Rosa Leão e Helena Greco, onde foi implantada galeria de drenagem pela própria população por conta de inundações que ocorriam nas casas localizadas no leito do córrego ou na APP. Em conversa com moradores locais foi dito que, após a obra, não houve mais ocorrências de inundações em suas moradias.

Foto 161 - [A] Trecho tamponado do Córrego Toucinheiro, no Beco Osvald Demetrio na ocupação Helena Greco

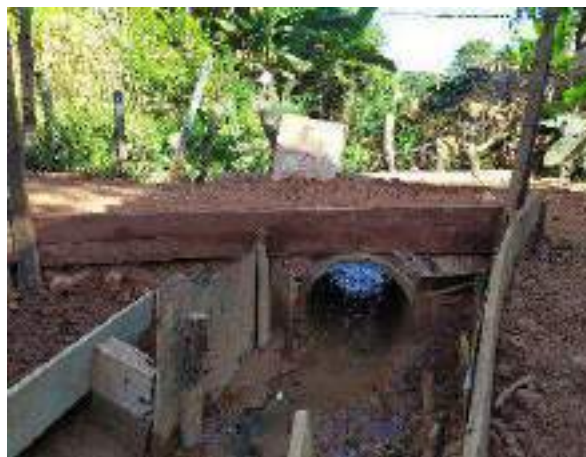
Foto 162 - [B] Trecho com galeria de drenagem no Córrego Toucinheiro entre as ocupações Helena Greco e Rosa Leão, próximo ao Beco Tina Martins

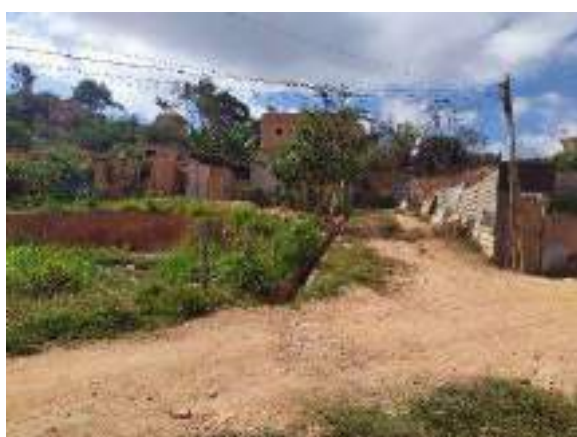
Na ocupação Rosa Leão, para minimizar os problemas decorrentes da falta de infraestrutura de pavimentação e de drenagem, os moradores implantaram na Rua Madre Tereza uma canaleta de drenagem para escoamento das águas. Recentemente, foi executada obra emergencial de drenagem pelo CREURB em um trecho da Av. Rosa Leão, onde havia a intensificação de processos erosivos causados tanto pela água das chuvas quanto pelo esgoto que corre constantemente a céu aberto. O local é conhecido popularmente como “Morro do Toddy” (Foto 164), em referência ao esgoto. Ainda, a ausência de infraestrutura de drenagem também agrava a situação de vulnerabilidade do terreno, aumentando as chances de ocorrência de escorregamentos de terra, tendo sido necessária a remoção de uma edificação do local. Ressalta-se que a obra emergencial de drenagem visa minimizar o agravamento dos processos erosivos, entretanto, não resolve as questões sanitárias relativas ao esgoto a céu aberto.

Foto 163 - [A] Canaleta de drenagem da Rua Madre Tereza, na ocupação Rosa Leão

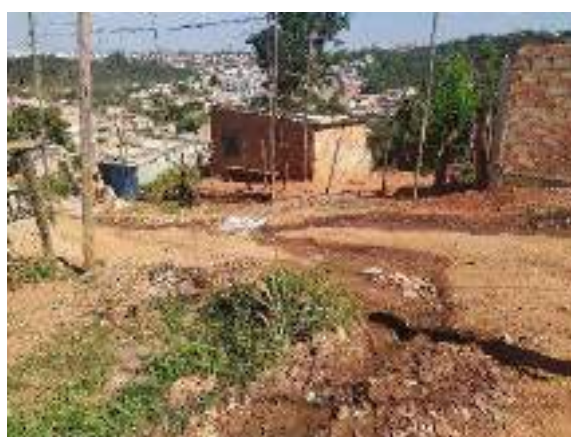
Foto 164 - [B] Trecho da Avenida Rosa Leão conhecido como Morro do Toddy, antes da implantação da obra de drenagem emergencial pela equipe do CREURB

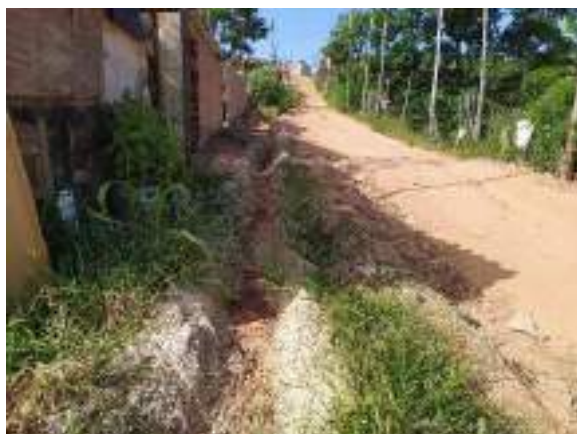
Foto 165 - [C] Sarjeta de drenagem implantada pelo CREURB na Av. Rosa Leão, na ocupação Rosa Leão

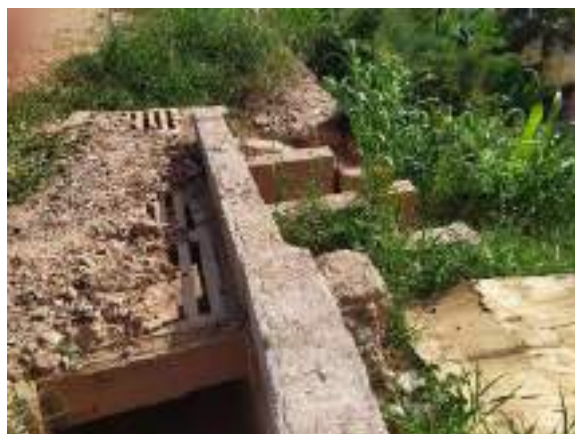
Foto 166 - [D] Escada hidráulica implantada pelo CREURB na Av. Rosa Leão, na ocupação Rosa Leão

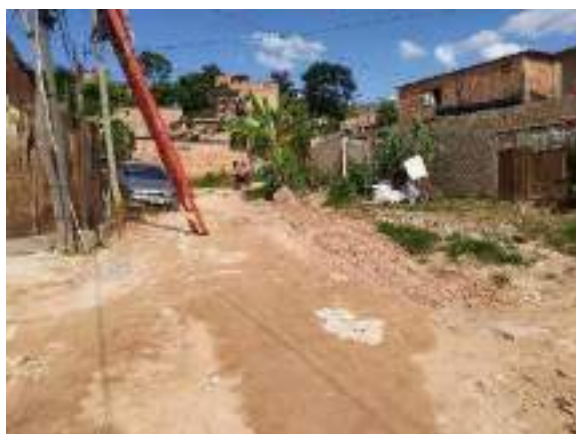
A ocupação Rosa Leão ainda apresenta dois principais locais críticos de drenagem, com ocorrência de alagamentos, identificados por meio de conversa com moradores locais, com a equipe de engenharia do CREURB e por meio de reuniões do processo participativo, organizado pela equipe social da Urbel: i) o primeiro no cruzamento das ruas Pedro Pomar e Pantera Negra, havendo contribuição de escoamento de ambas as ruas para este ponto bem como da Avenida Rosa Leão e das ruas Madre Tereza e Maria da Conceição; ii) o segundo na Rua Josias Silva Nascimento, próximo à interseção com a Rua Sapolândia. As fotos a seguir mostram ambos os locais e a Figura 23 mostra a sua localização.

Foto 167 - [A] Trecho de ocorrência de alagamentos na interseção das Ruas Pantera Negra e Pedro Pomar, na ocupação Rosa Leão

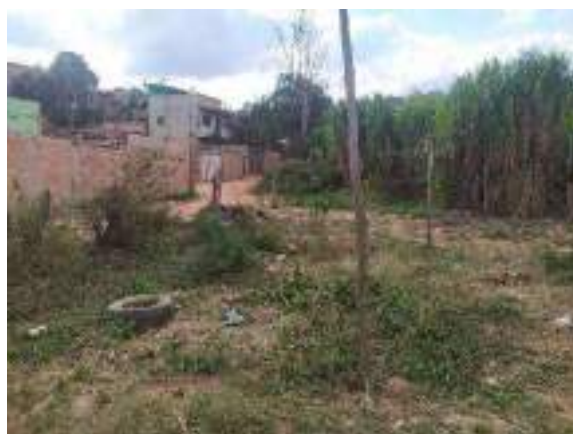
Foto 168 - [B] Trecho de ocorrência de alagamentos na Rua Josias Silva Nascimento, na ocupação Rosa Leão

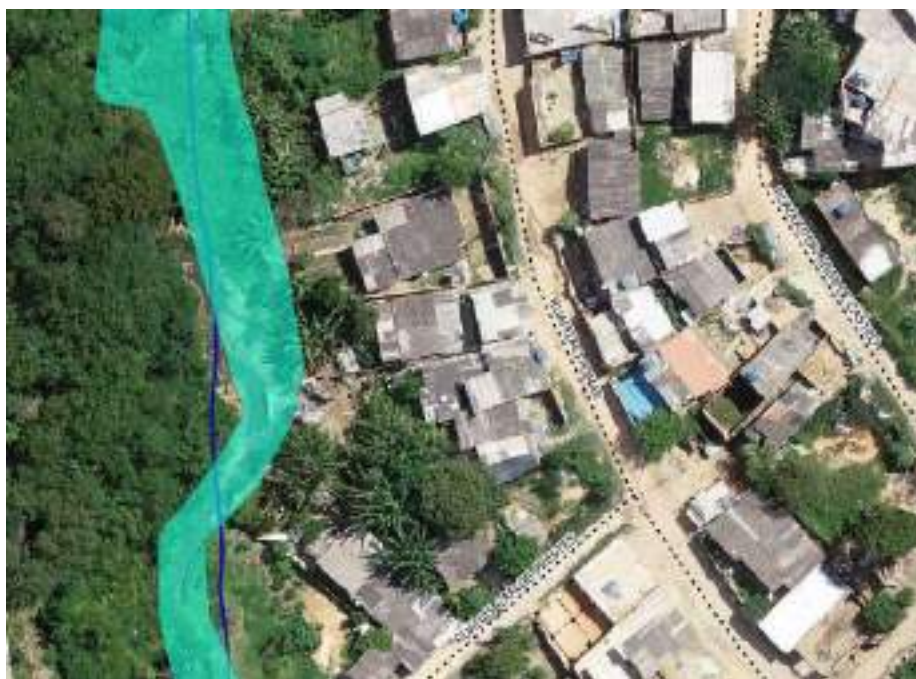
Hidrostudio (2021) também desenvolveu estudos hidráulicos para caracterização das condições de inundações atuais e futuras na Bacia do Córrego da Terra Vermelha. Os resultados, para tempo de recorrência de 25 anos, mostram a ocorrência de problemas pontuais de inundação em alguns trechos do Córrego Toucinheiro, onde se observa que a mancha de inundação atinge algumas edificações ao longo da Rua Pedro Pomar (Figura 24 e Figura 25). Todas as edificações atingidas pela mancha de inundação encontram-se dentro da APP do Córrego Toucinheiro. De acordo com os estudos, foram realizadas simulações hidráulicas utilizando curvas de nível com equidistância de 1 (um) metro fornecidas pela Prefeitura de Belo Horizonte, além de levantamentos topobatimétricos realizados nas calhas dos Córregos Terra Vermelha e Toucinheiro. Ressalta-se que não foi feita uma calibração do modelo, com dados de altura de inundação locais.

Figura 24 - Edificações atingidas por mancha de inundação (TR 25 anos) próximo à Rua Pedro Pomar na ocupação Rosa Leão

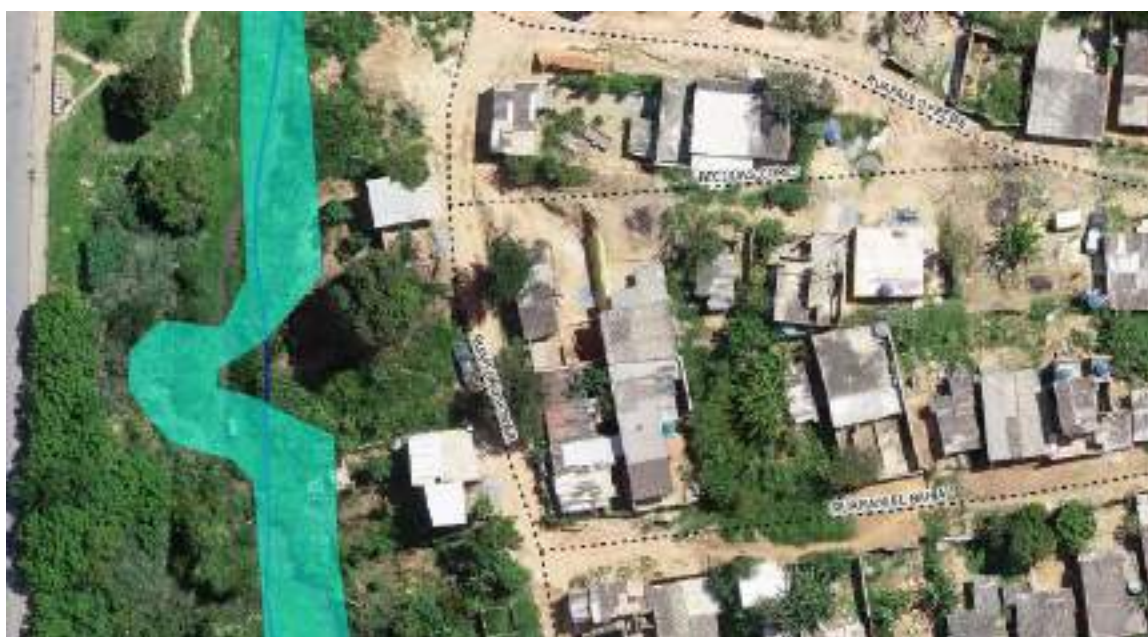
Figura 25 - Edificação atingida por mancha de inundação (TR 25 anos) próximo à Rua Pedro Pomar e Rua Manuel Bahia na ocupação Rosa Leão

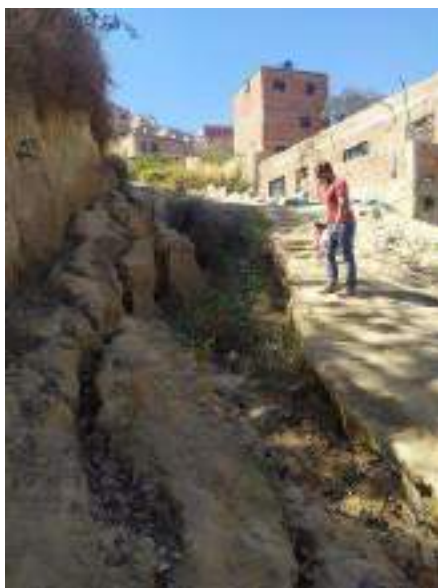
A classificação das vias das ocupações em função da situação do estado de erosão pode ser consultada no Mapa 29. Na ocupação Vitória, os processos erosivos são mais agravados nas ruas Monte Cadu, Rua Dever, Rua das Bananas, Rua Jatobá, Rua Delicadeza, Rua Orquídeas Amarelas, Rua Ipê Amarelo, Rua das Acácias, Rua Petrolina, Rua Canto da Mata, Rua Sonho Meu, Rua Itaporã, Rua Santa Maria, Rua São Vitor, Rua Cristal, Rua Pérola Negra e Rua Gratidão (Foto 169 a Foto 184), onde se observam ravinas. As ruas Ipê Amarelo, Canto da Mata e Monte Cadu são as que se encontram em pior estado de formação de ravinas, configurando risco de queda e acidentes para transeuntes e não sendo possível a circulação de veículos.

Foto 169 - [A] Processo erosivo acentuado na Rua Ipê Amarelo, na ocupação Vitória

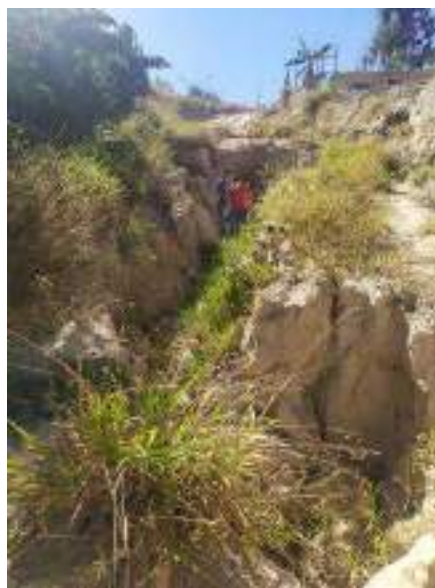
Foto 170 - [B] Processo erosivo acentuado na Rua Canto da Mata, na ocupação Vitória

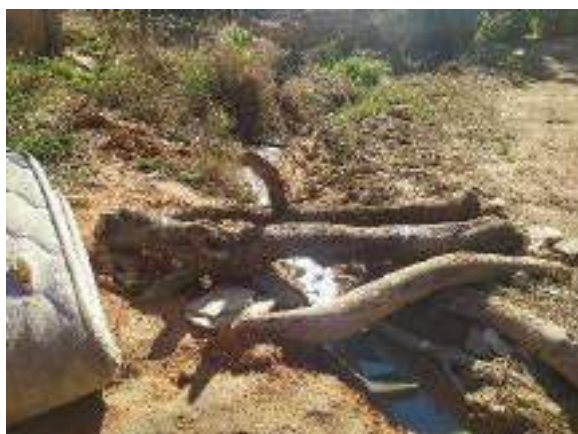
Foto 171 - [C] Processo erosivo acentuado na Rua das Bananas, na ocupação Vitória

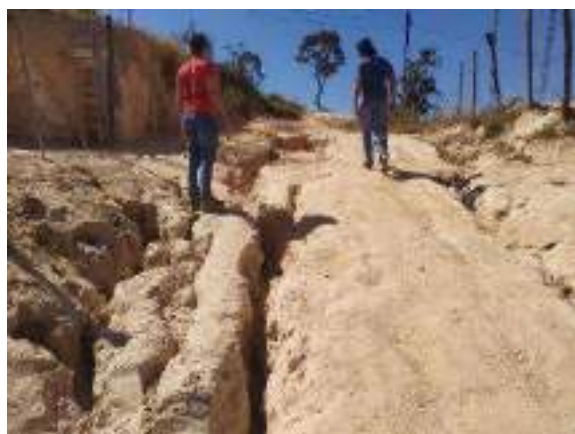
Foto 172 - [D] Processo erosivo acentuado na Rua Petrolina, na ocupação Vitória

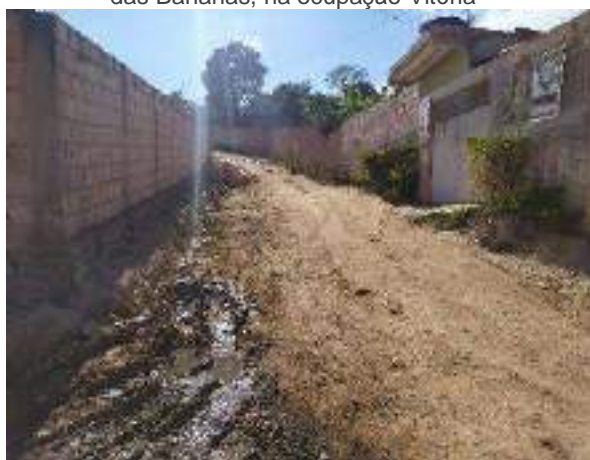
Foto 173 - [E] Processo erosivo acentuado na Rua Jatobá, na ocupação Vitória

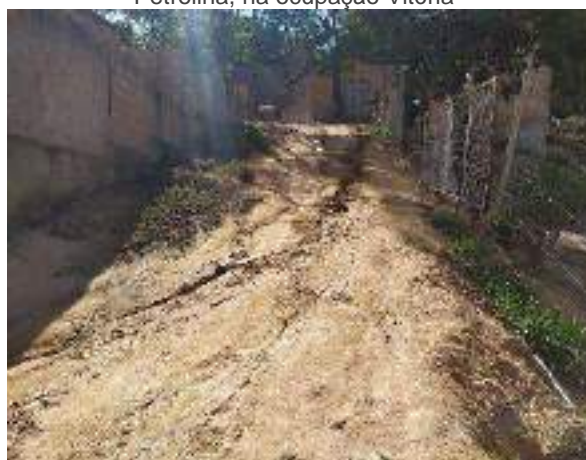
Foto 174 - [F] Processo erosivo acentuado na Rua Delicadeza, na ocupação Vitória

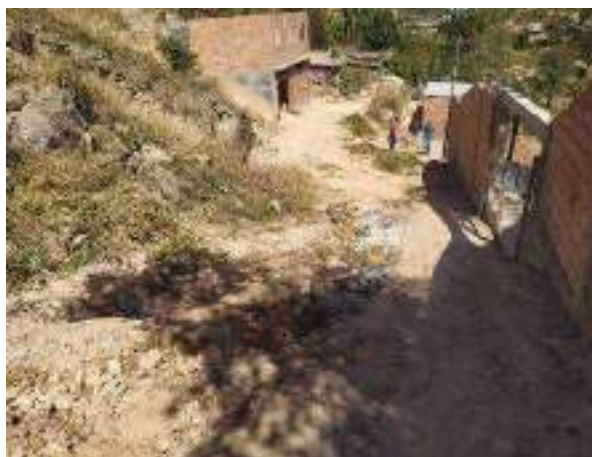
Foto 175 - [G] Processo erosivo acentuado na Rua das Acácias, na ocupação Vitória

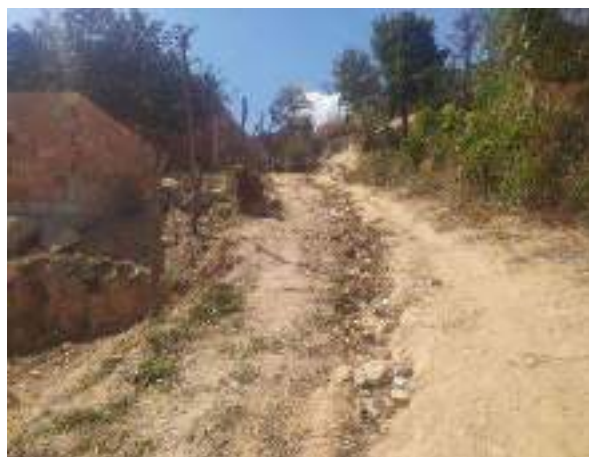
Foto 176 - [H] Processo erosivo acentuado na Rua Santa Maria, na ocupação Vitória

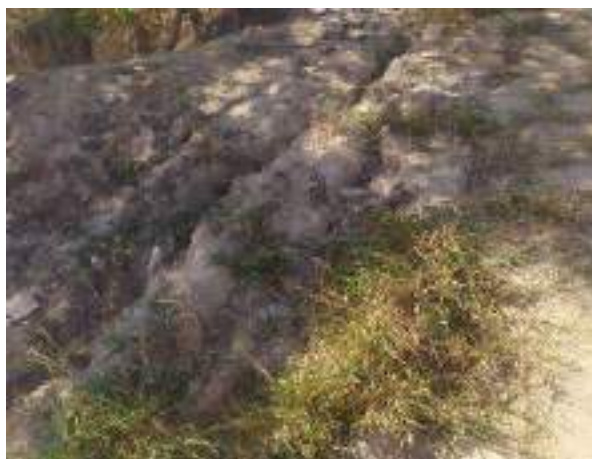
Foto 177 - [I] Processo erosivo acentuado na Rua Itaporã, na ocupação Vitória

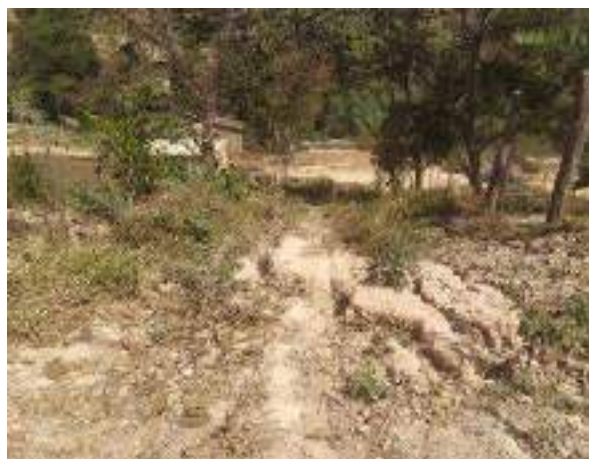
Foto 178 - [J] Processo erosivo acentuado na Rua São Vitor, na ocupação Vitória

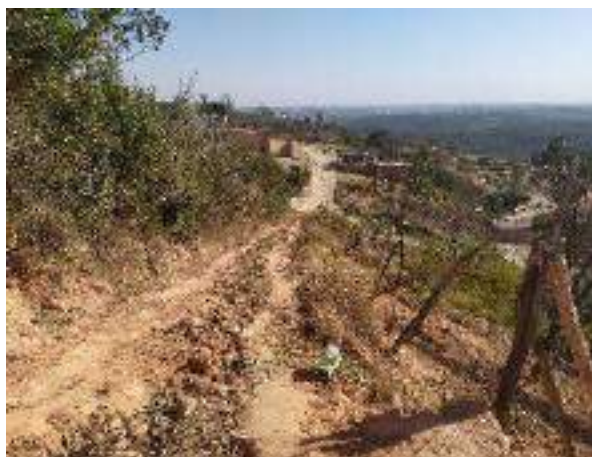
Foto 179 - [K] Processo erosivo acentuado na Rua Sonho Meu, na ocupação Vitória

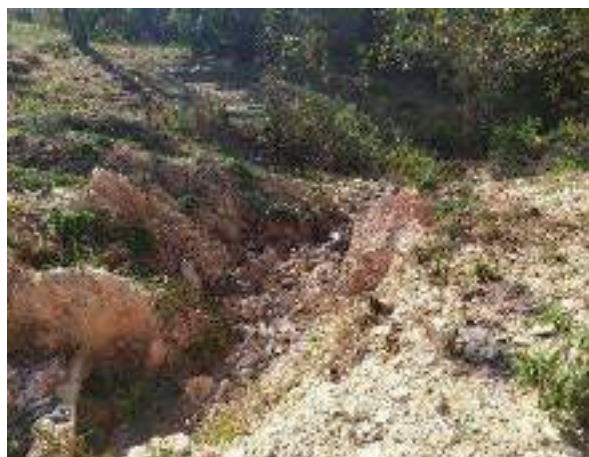
Foto 180 - [L] Processo erosivo acentuado na Rua Cristal, na ocupação Vitória

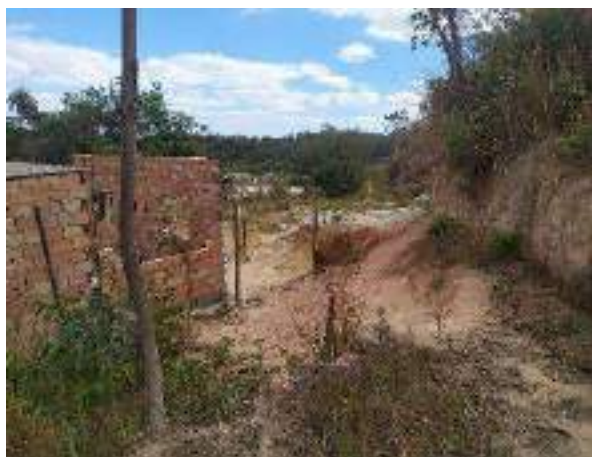
Foto 181 - [M] Processo erosivo acentuado na Rua Pérola Negra, na ocupação Vitória

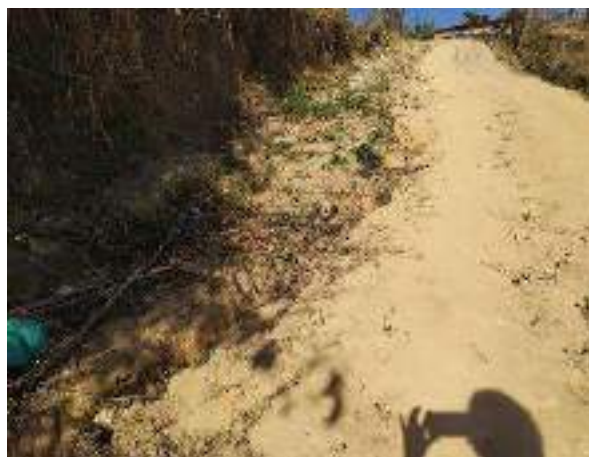
Foto 182 - [N] Processo erosivo acentuado na Rua Gratidão, na ocupação Vitória

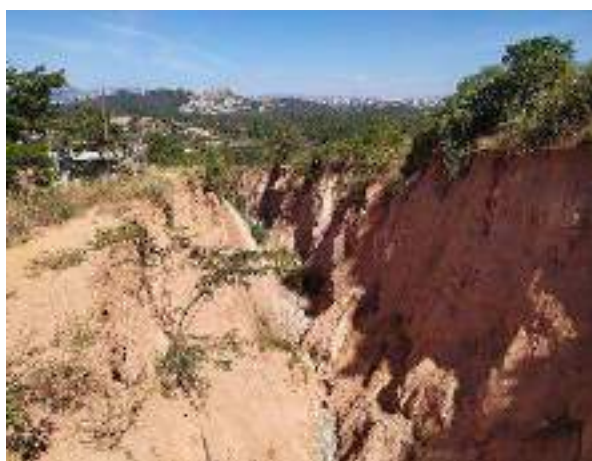
Foto 183 - [O] Processo erosivo acentuado na Rua Monte Cadu, na ocupação Vitória

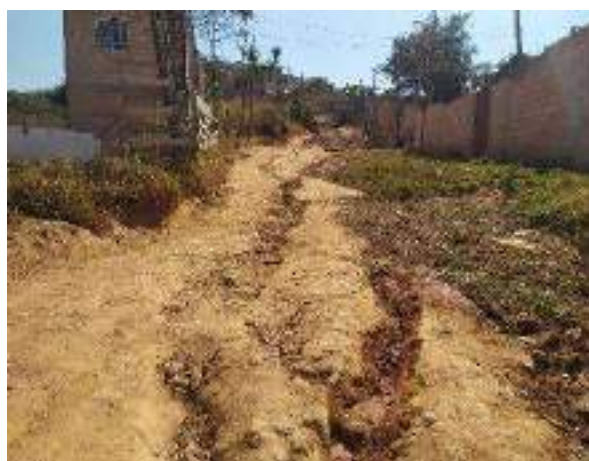
Foto 184 - [P] Processo erosivo acentuado na Rua Dever, na ocupação Vitória

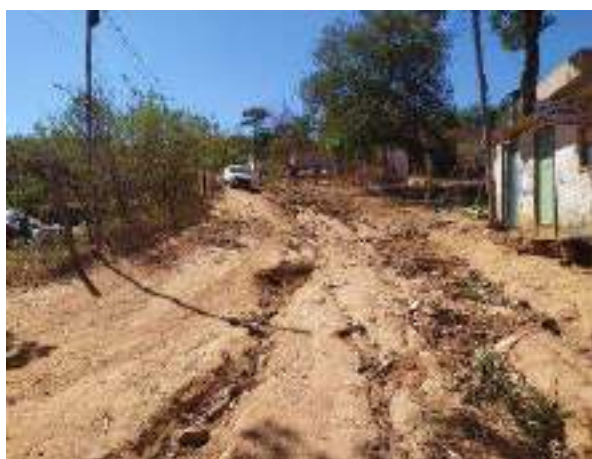
Na ocupação Esperança, os processos erosivos são mais agravados nas ruas Arlindo Nunes Guimarães, Rua Gilvander Moreira, Rua Azaleia, Rua Orquídea, Rua Girassol, Rua Nova York, Rua Jair Rodrigues e Avenida Esperança (Foto 185 a Foto 190). A rua Gilvander Moreira e a Avenida Esperança são as ruas da ocupação que apresentam processos erosivos mais avançados.

Foto 185 - [Q] Processo erosivo acentuado na Av. Esperança, na ocupação Esperança

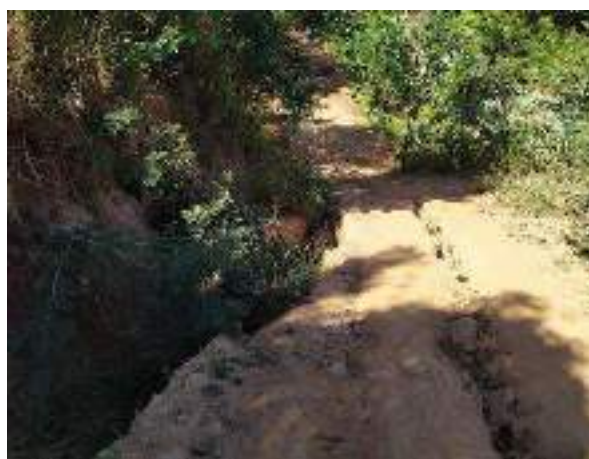
Foto 186 - [R] Processo erosivo acentuado na Rua Gilvander Moreira, na ocupação Esperança

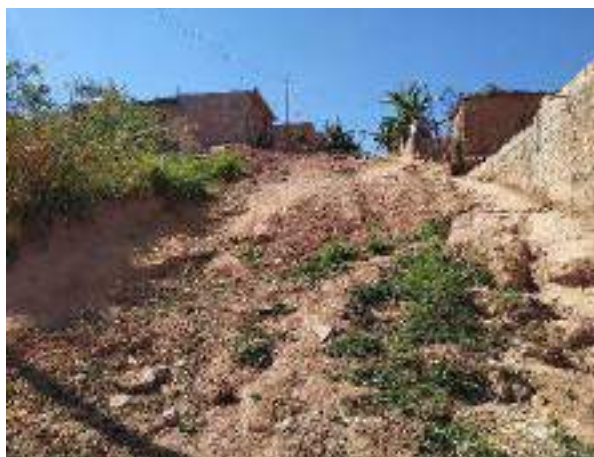
Foto 187 - [S] Processo erosivo acentuado na Rua  
Jair Rodrigues, na ocupação Esperança

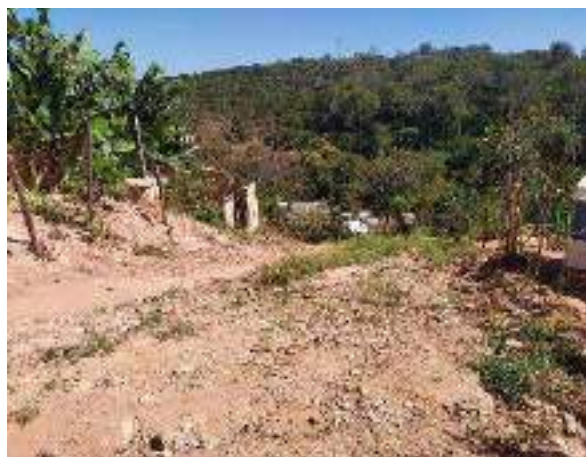
Foto 188 - [T] Processo erosivo acentuado na Rua  
Nova York, na ocupação Esperança

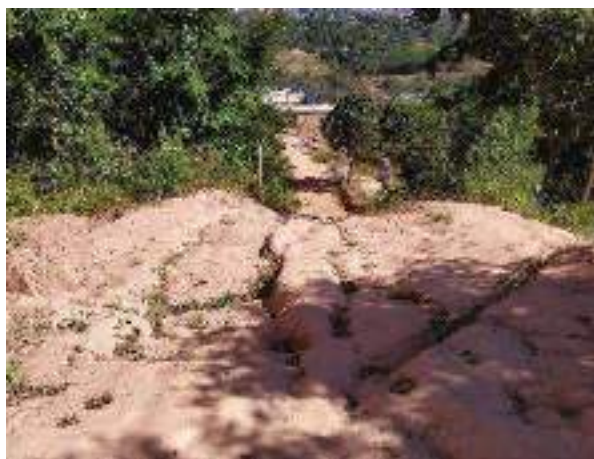
Foto 189 - [U] Processo erosivo acentuado na Rua  
Girassol, na ocupação Esperança

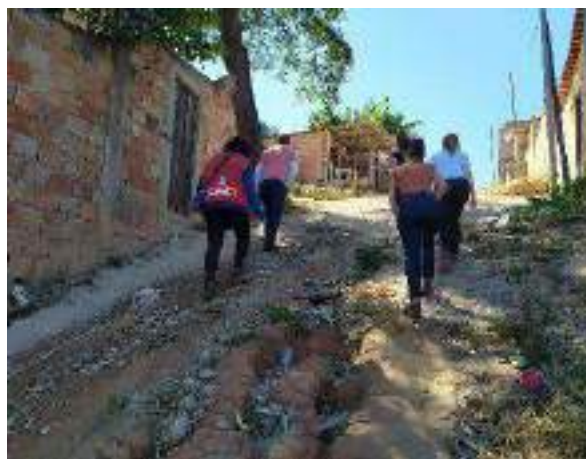
Foto 190 - [V] Processo erosivo acentuado na Rua  
Arlindo Nunes Guimarães, na ocupação Esperança

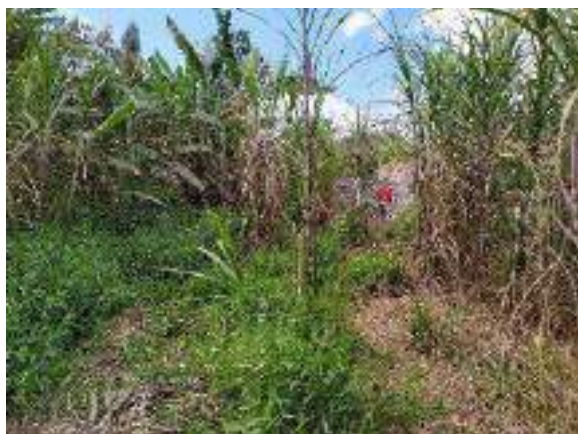
Foto 191 - [A] Presença de espécies exóticas invasoras na APP do Córrego dos Macacos, na Curva do S, na ocupação Vitória

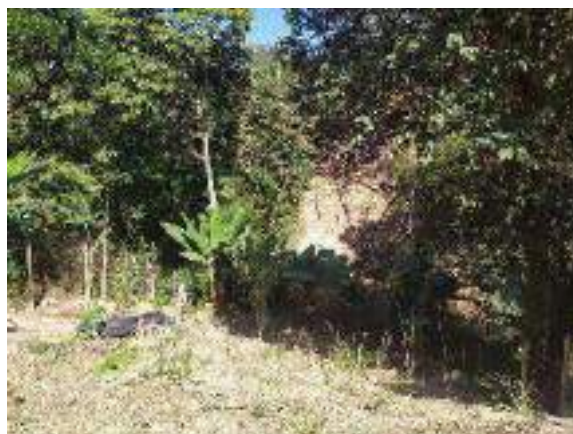
Foto 192 - [B] Presença de espécies exóticas invasoras na APP do Córrego dos Macacos, na Rua Santa Maria, na ocupação Vitória

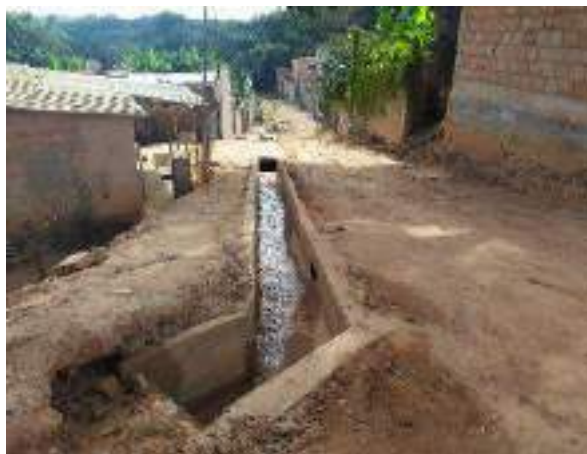
Foto 193 - [A] Canaleta de drenagem construída pelos moradores, próximo à Praça da Árvore, na ocupação Vitória

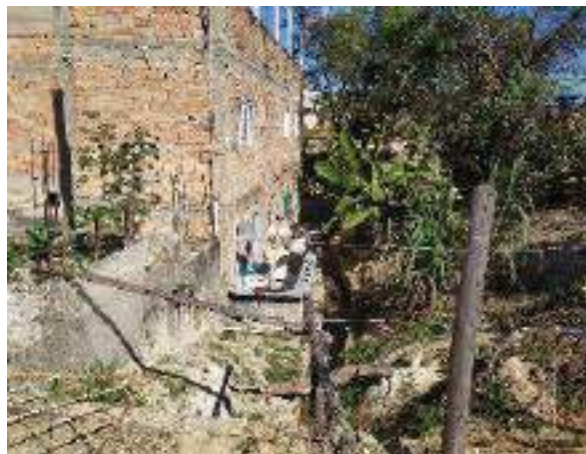
Foto 194 - [B] Canaleta de drenagem construída pelos moradores, em casa na Rua Orquídeas Amarelas, na ocupação Vitória

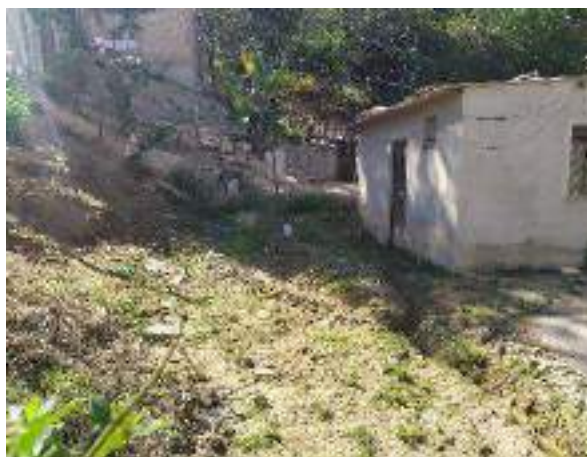
Foto 195 - [C] Marcas de inundação em edificação, na ocupação Vitória

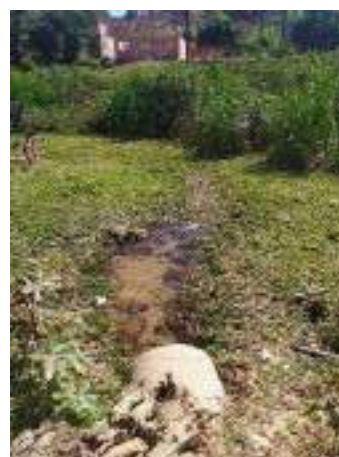
Foto 196 - [D] Manilha de drenagem, no Córrego dos Macacos, na ocupação Vitória

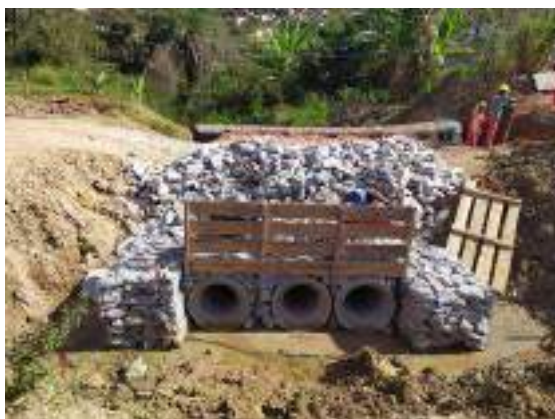
Além disso, dentro do âmbito das obras de caráter emergencial realizadas pelo CREURB, foram implantados na ocupação Vitória dois bueiros em locais com ocorrência constante de inundações, na Rua da Sabedoria, próximo à Curva do S, e na Avenida Jacarandá, próximo ao chamado “Areal”.

Foto 197 - [A] Bueiro construído na Avenida Jacarandá, próximo ao "Areal", na ocupação Vitória

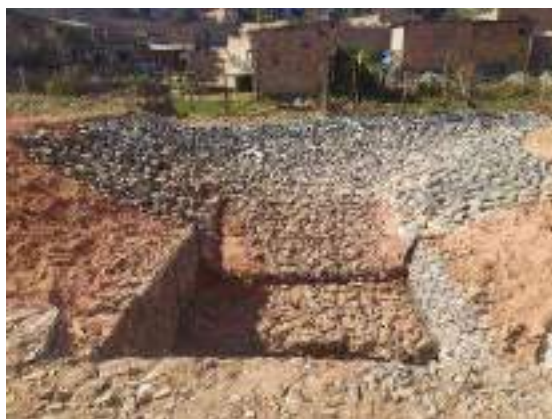
O “Areal” se configura como um dos pontos mais críticos de drenagem na ocupação, ocorrendo constante processo de assoreamento do Córrego dos Macacos e inundações, tornando-se necessária a adoção de medidas que minimizem o carreamento de sedimentos nesta microbacia hidrográfica. À montante deste trecho, localizam-se ruas com os piores processos de erosão hídrica identificados, Rua Ipê Amarelo, Rua das Acácias e Rua Petrolina. Todos os cursos d’água da ocupação Vitória encontram-se atualmente assoreados nos trechos de cruzamento com o sistema viário implantado pela população local.

Foto 198 - [B] Colchão reno implantado no Córrego dos Macacos, na Avenida Jacarandá, próximo ao "Areal", na ocupação Vitória

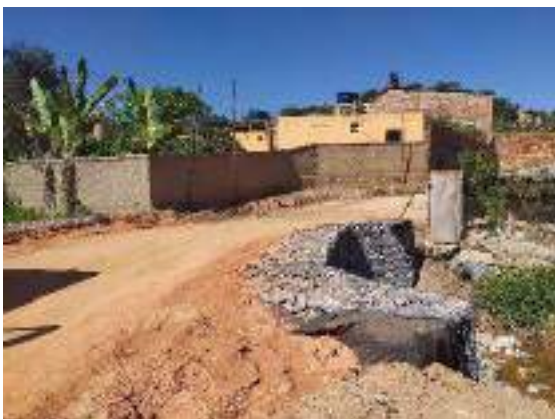
Foto 199 - [C] Bueiro construído na Curva do S, na ocupação Vitória

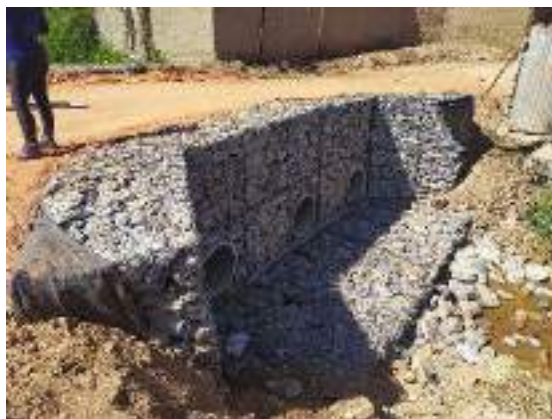
Foto 200 - [D] Bueiro construído na Curva do S, na ocupação Vitória

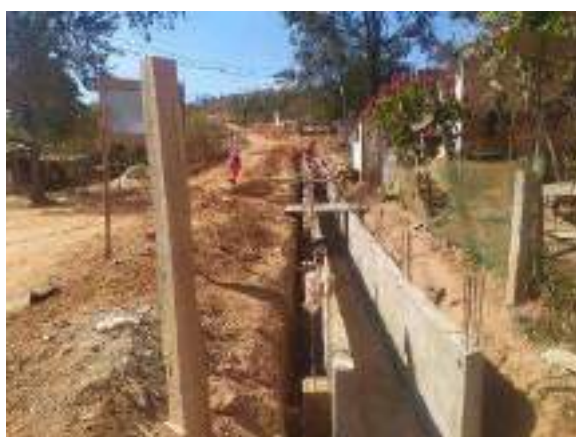
Na ocupação Esperança, o ponto crítico da drenagem está localizado a jusante da chamada “voçoroca”, na Av. Esperança. Observa-se a presença de início de formação de ravinas ao longo da avenida. Neste local, foi implantada pela equipe do CREURB da Izidora uma escada hidráulica bem como um canal de concreto para escoamento das águas.

Foto 201 - [A] Canal sendo construído na Av. Esperança, na ocupação Esperança

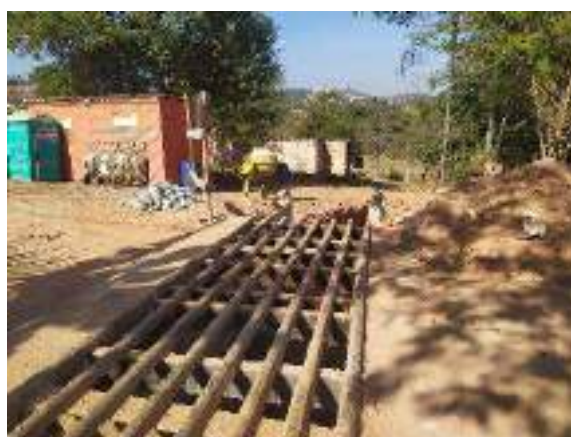
Foto 202 - [B] Mata burro construído sobre canal na Av. Esperança, entre as ocupações Vitória e Esperança

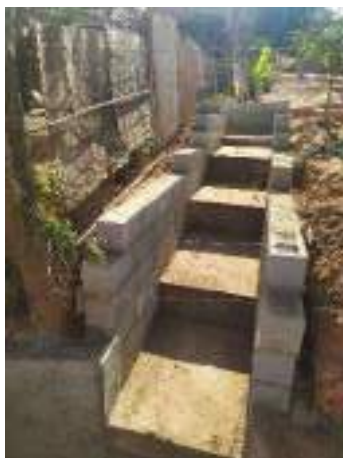
Foto 203 - [C] Escada hidráulica construída no final da "voçoroca", na ocupação Esperança

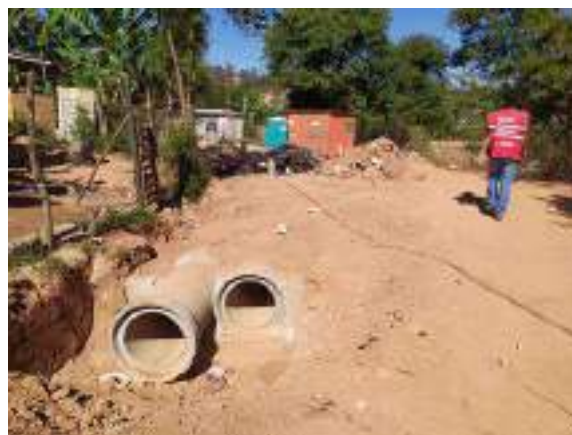
Foto 204 - [D] Galeria sendo implantada na Avenida Esperança, na ocupação Esperança

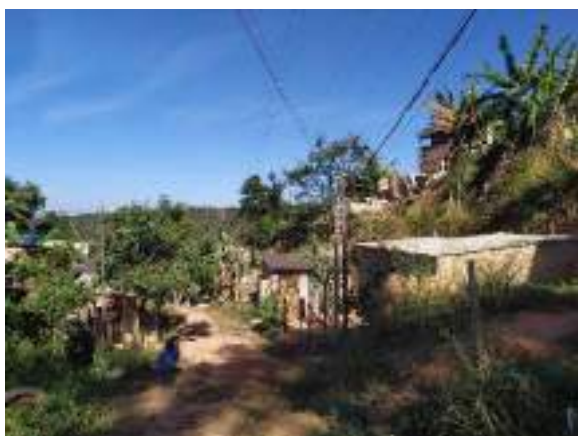
Foto 205 - [A] Presença de edificações em fundo de vale na Rua Arlindo Nunes Guimarães

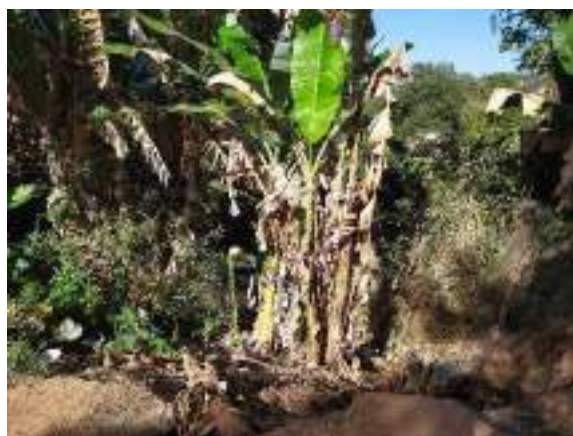
Foto 206 - [B] Presença de bananeiras e resíduos sólidos em fundo de vale, na Rua Arlindo Nunes Guimarães

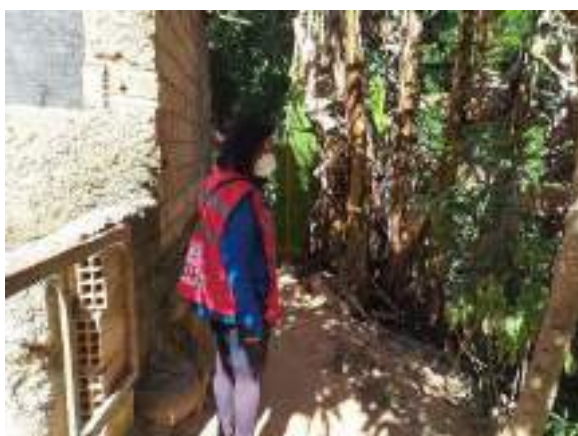
Foto 207 - [C] Entrada da Travessia Trilha da Mata, com presença de bananeiras

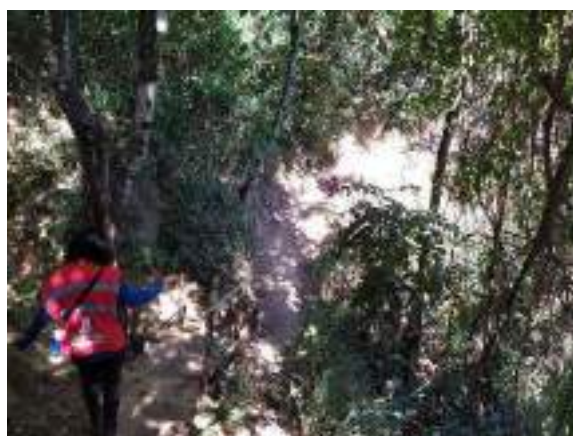
Foto 208 - [D] Travessia de fundo de vale implantada por moradores locais
