# PRO-IZIDORA

## Programa de Proteção Ambiental e Melhorias Urbanas da Região Izidora

**Proposta de projeto para melhorias nas condições e acesso a serviços e infraestrutura na Izidora, incluindo custos associados**

**Diagnósticos técnicos**

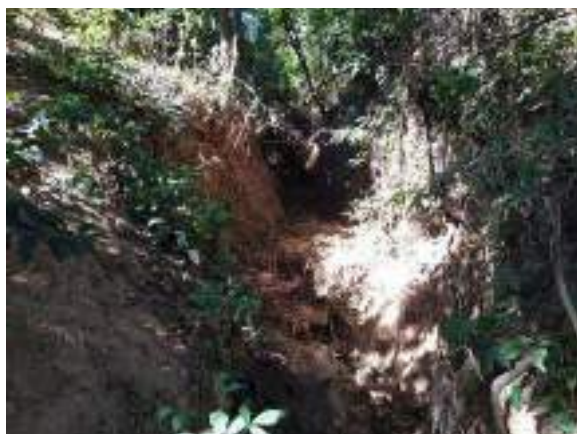
Foto 209 - [E] Fundo de vale com presença de resíduos sólidos carregados pelas águas das chuvas e processos erosivos nas margens

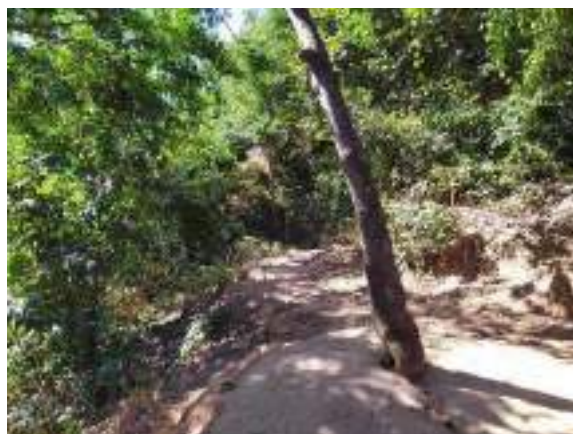
Foto 210 - [F] Travessia Trilha da Mata, com necessidade de contenção de processos erosivos e implantação de dispositivos de drenagem superficial

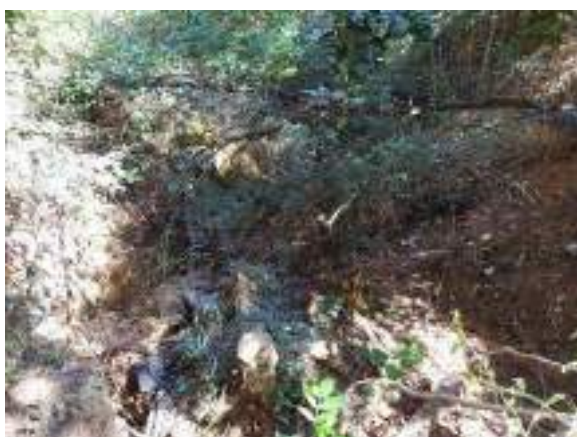
Foto 211 - [G] Presença de resíduos sólidos em conexão de fundo de vale não demarcado

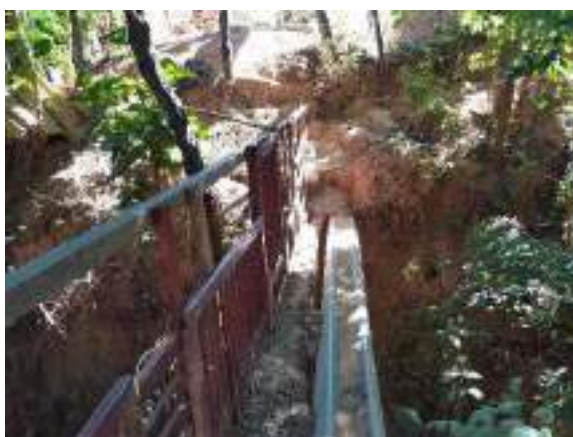
Foto 212 - [H] Travessia de fundo de vale improvisada por moradores locais com presença de processos erosivos

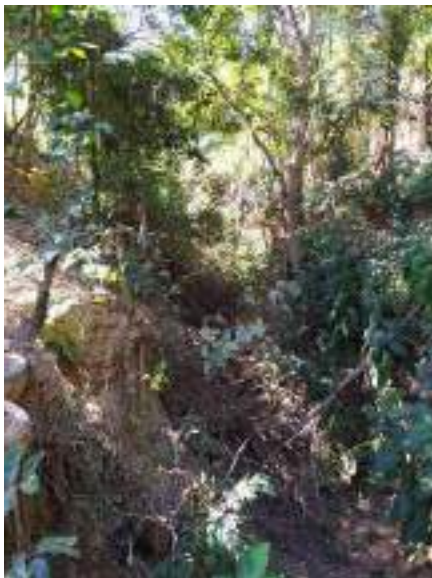
Foto 213 - [G] Contenção de pneus à esquerda implantada por moradores locais em fundo de vale

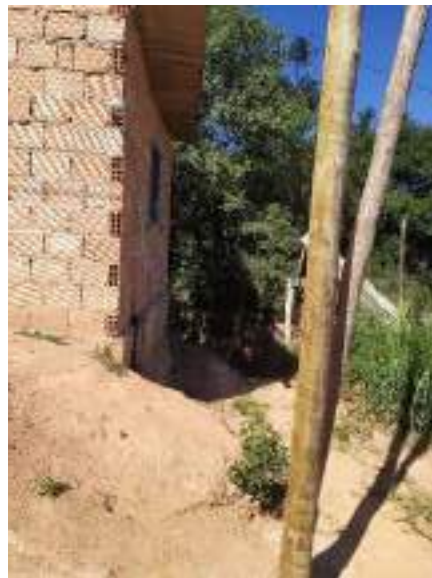
Foto 214 - [H] Acesso a fundo de vale não demarcado, pela Rua Bitencourt

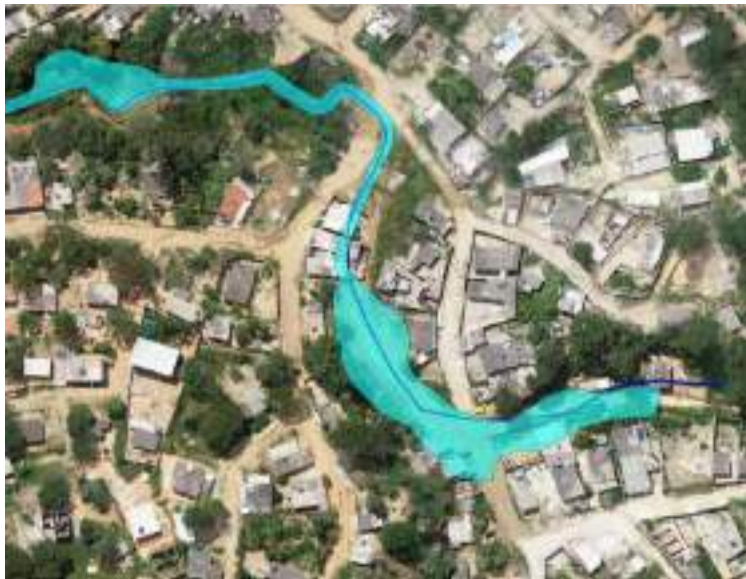
Figura 33 - Edificações atingidas por mancha de inundação (TR 25 anos) no “Areal”

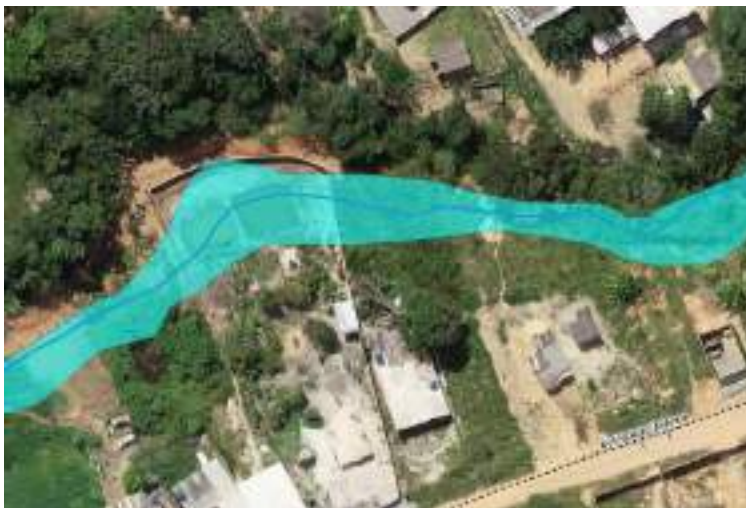
Figura 34 - Muro atingido por mancha de inundação (TR 25 anos) na Av. Jacarandá

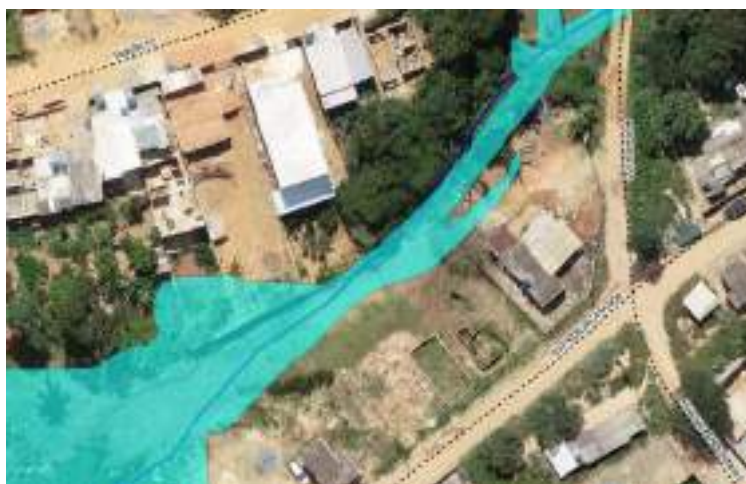
Figura 35 - Muro atingido por mancha de inundação (TR 25 anos) entre a Av. Jacarandá e a Rua da Fé

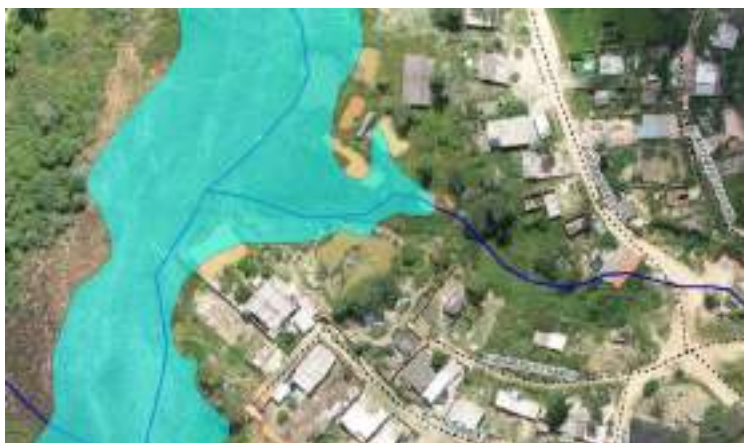
Figura 36 - Muro atingido por mancha de inundação (TR 25 anos) próximo à Rua Felicidade

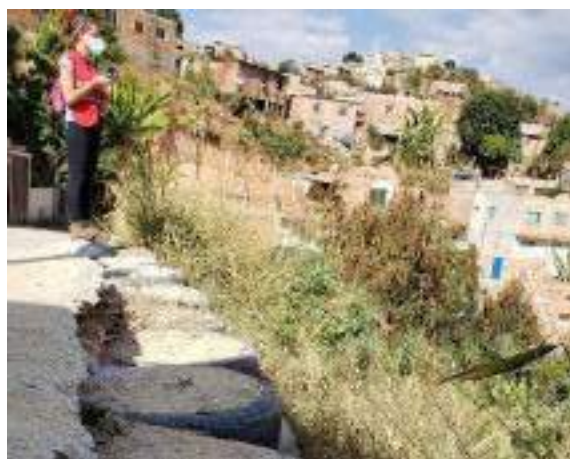
Foto 219 - [E] Encosta ao norte da ocupação Esperança com presença de deslocamentos de talude

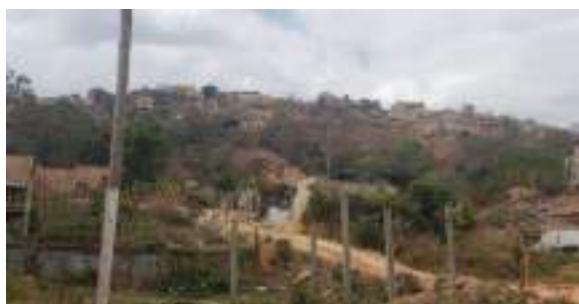
Foto 220 - [F] Encosta na ocupação Esperança com presença de *Musaceae* e falta de vegetação

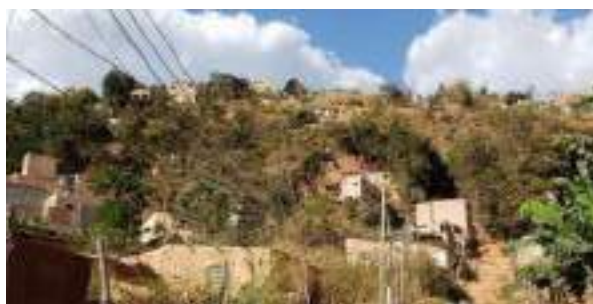
Foto 221 - [G] Presença de *Musaceae* e falta de vegetação em encosta na ocupação Esperança.

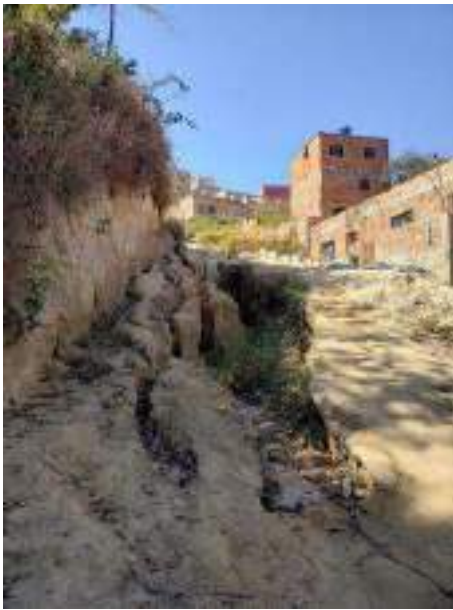
Na ocupação Vitória, devido à falta de redes de drenagem, foram encontradas áreas com avançados processos erosivos que atingem até dois (2) metros de profundidade

Foto 222 - [H] Local com presença de processos erosivos na ocupação Vitória

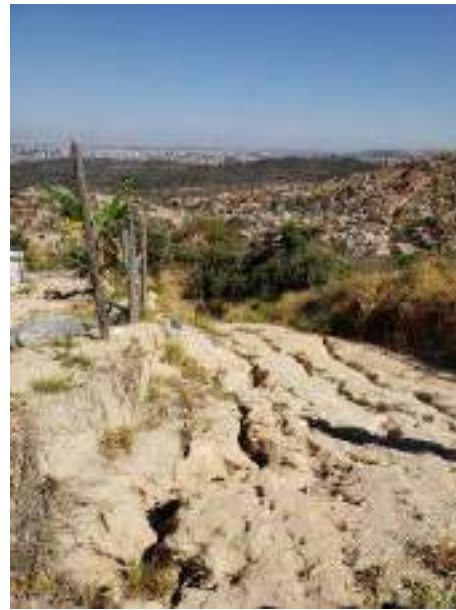
Foto 223- [I] Processos erosivos na ocupação Vitória

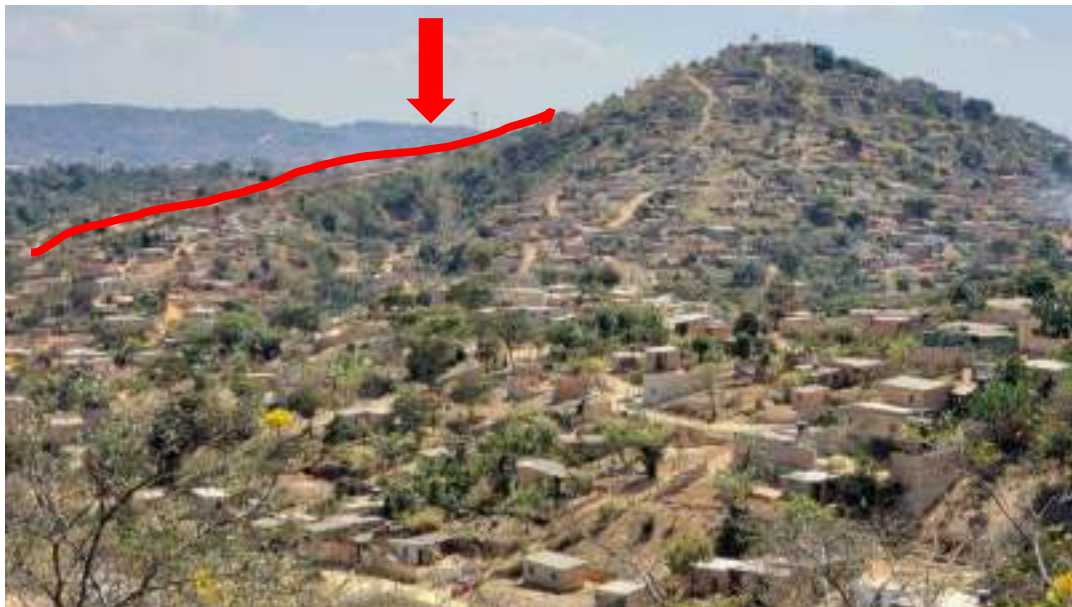
Foto 224 - [J] Localização do processo erosivo na divisa das ocupações Esperança e Vitória

O maior processo erosivo em toda a região da Izidora foi identificado entre as ocupações Esperança e Vitoria. Esse processo apresenta profundidades variáveis alcançando, aproximadamente, 30m de profundidade e 500m de extensão.

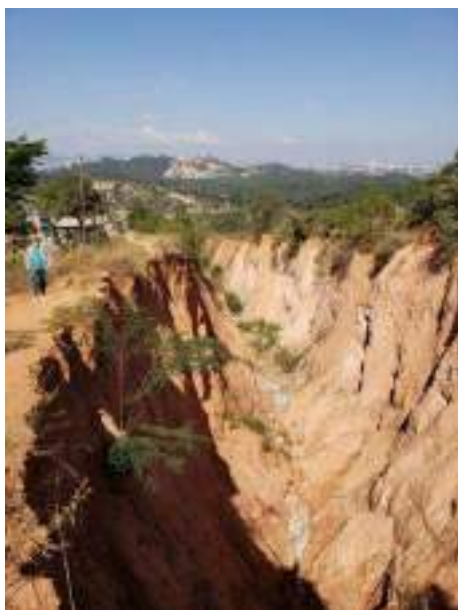
Foto 225 - [K] Identificação de avançados processos erosivos (divisa Esperança-Vitoria)

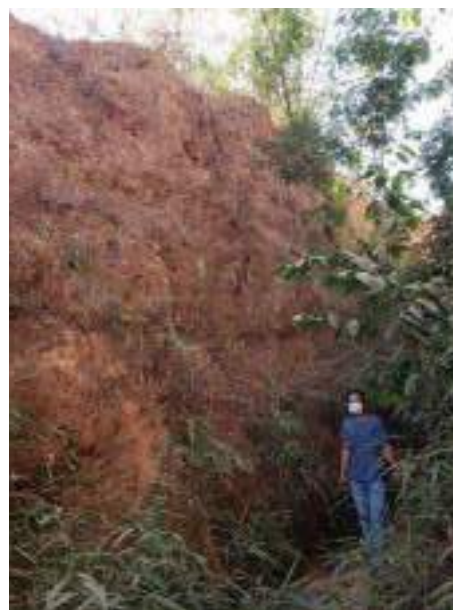
Foto 226 - [L] Identificação de avançados processos erosivos (divisa Esperança-Vitoria)

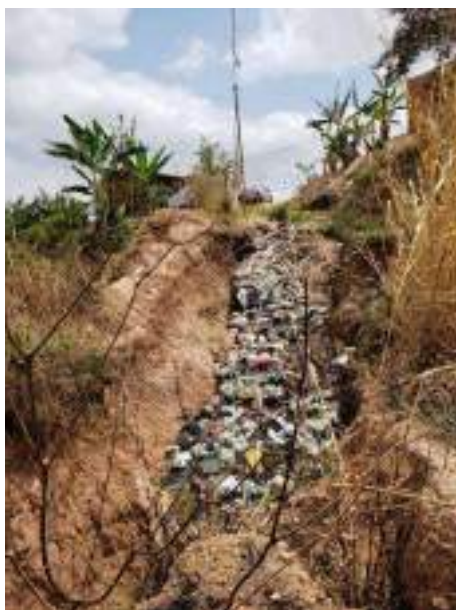
Foto 227 [M] - Lixo no interior da ravina

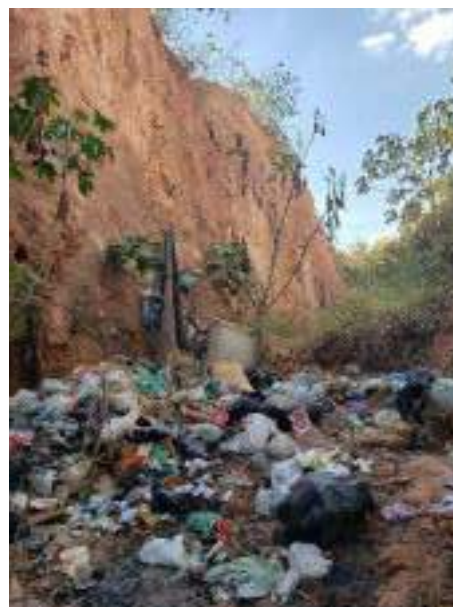
Foto 228 - [N] Acúmulo de lixo no interior da ravina

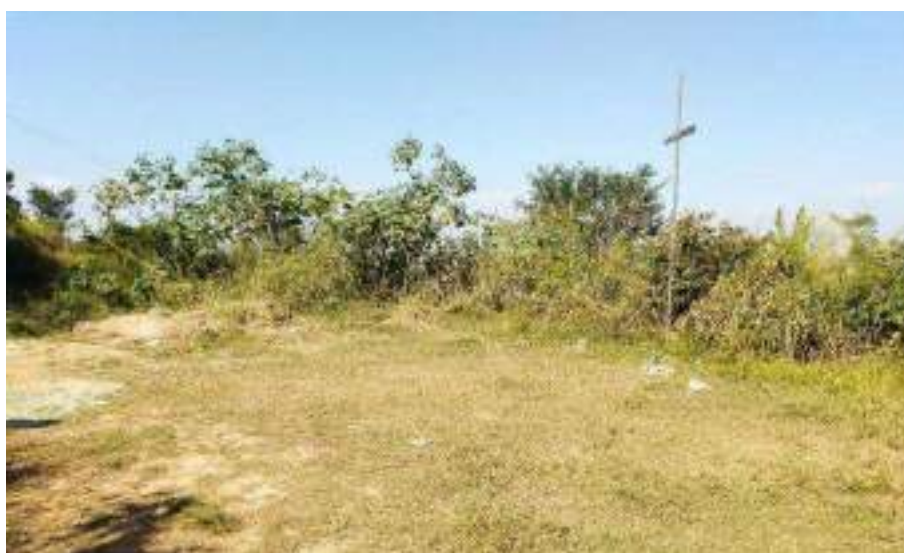
Finalmente, e para evidenciar a velocidade de novas construções nas ocupações, são apresentadas as seguintes imagens onde observa-se um grande corte e construção de edificação no início da erosão.

Foto 229 - [O] Montante do processo erosivo na divisa entre as comunidades Esperança e Vitória, em julho de 2021.

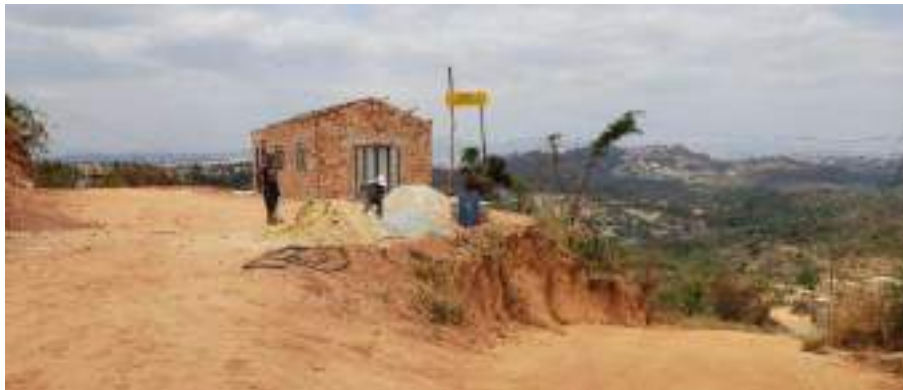
Foto 230 - [P] Montante do processo erosivo na divisa entre as comunidades Esperança e Vitória, em agosto de 2021.
